D. t. Václav Veselý, VÚHU

Provozní výsledky a konstrukční úpravy PD č. 11 s ocelolankovým dopravním pásem na Dole 5. květen

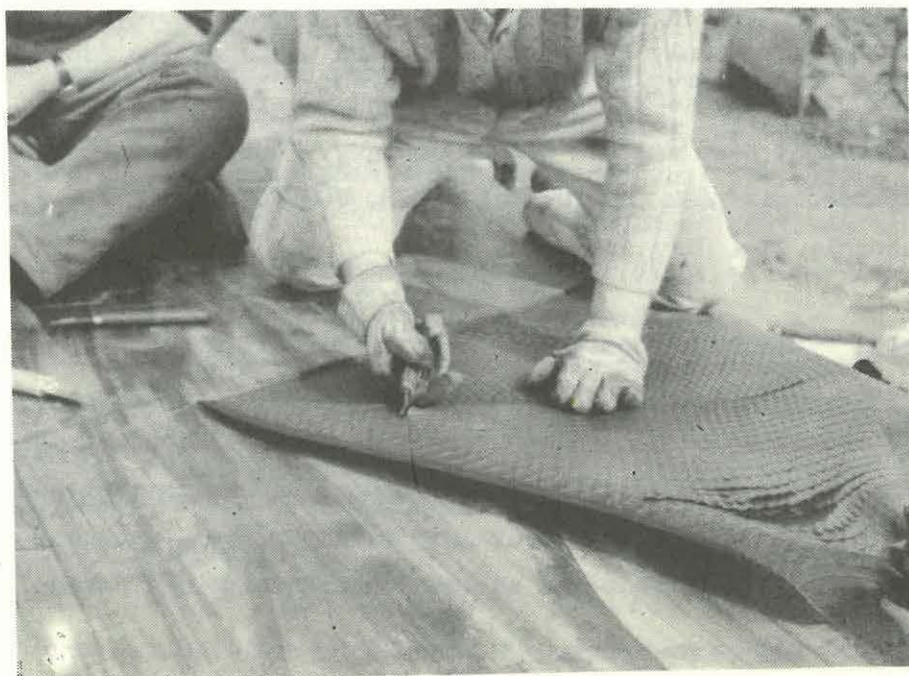
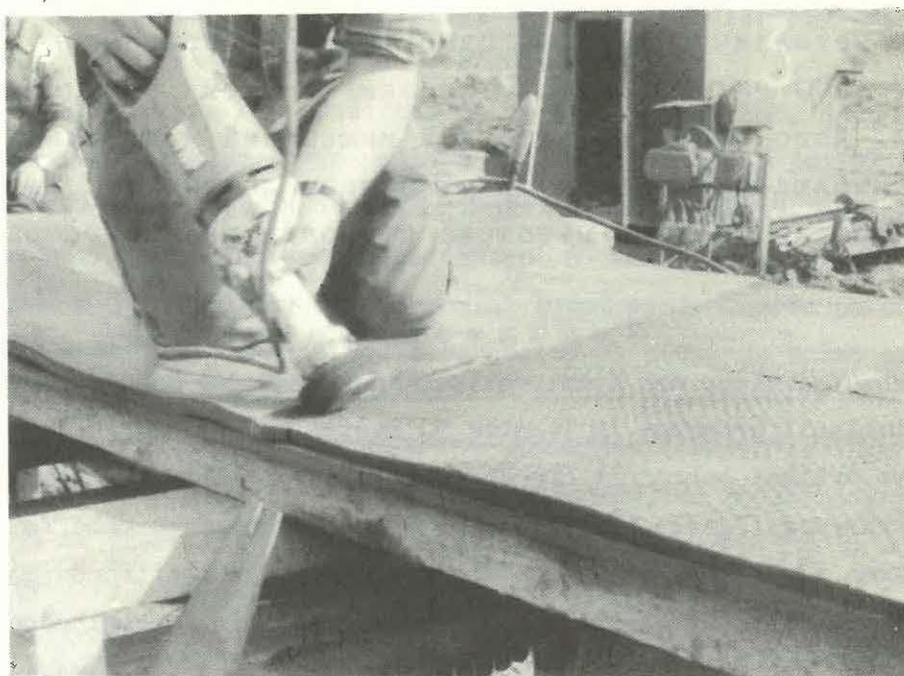
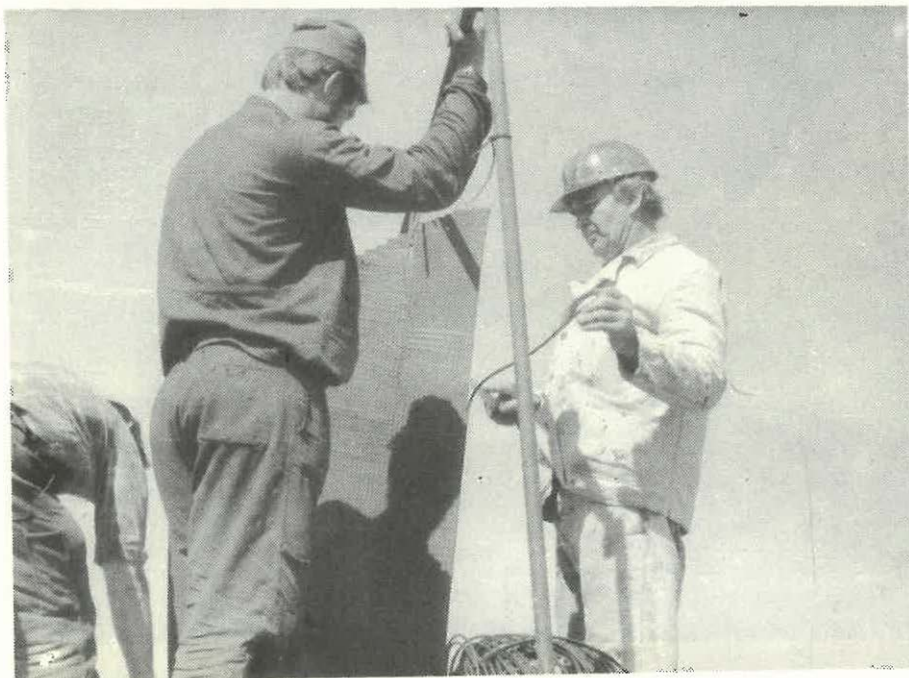
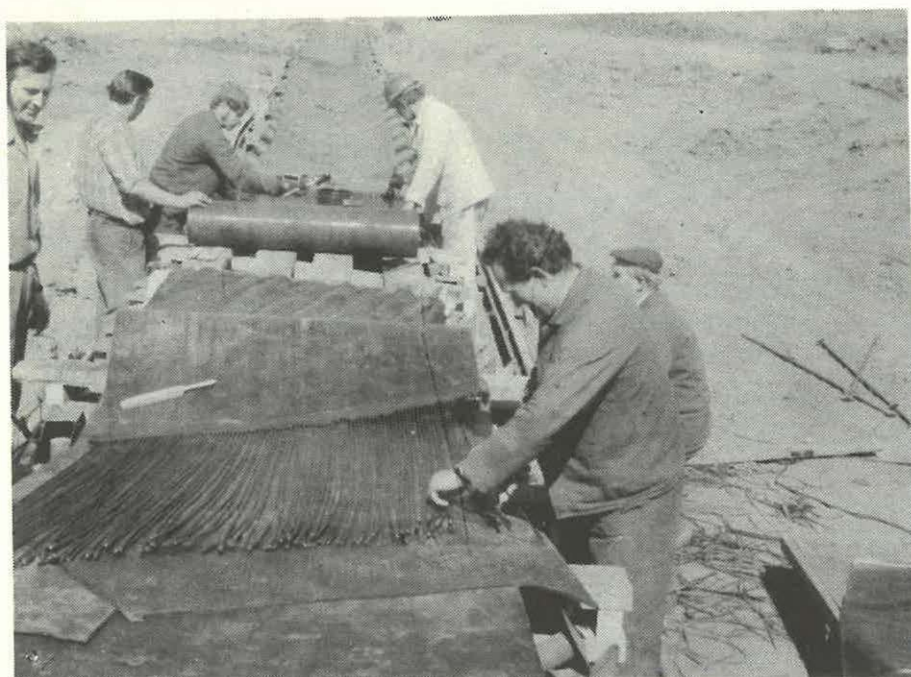
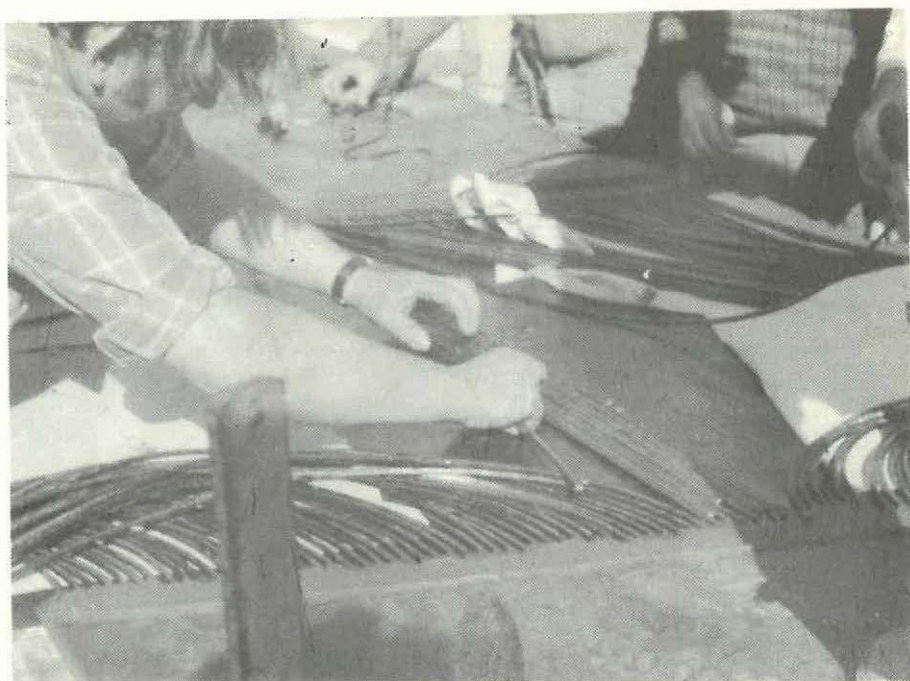
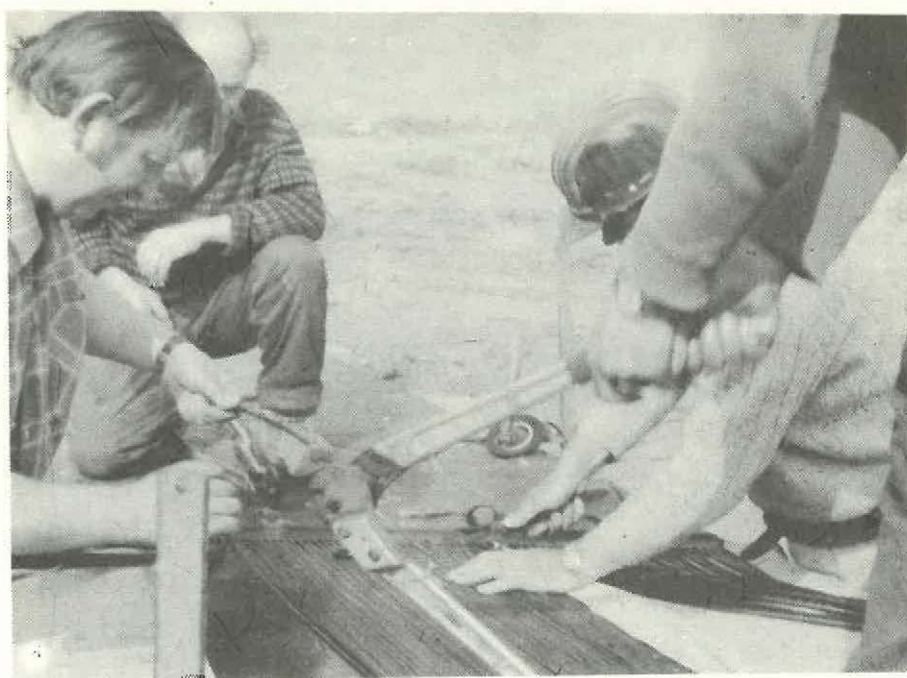
Postup při spojování je znázorněn na obr. č. 1 - 6. Při vulkanizaci bylo použito vulkanizačního lisu s hydraulickým přitlakem, vyvozený tlak činil  $p = 0,98 - 1,00 \text{ MPa}$  ( $10-12 \text{ kp/cm}^2$ ). Teplota vulkanizačních desek byla regulována ručně v rozmezí  $135 - 140^\circ \text{C}$ . Vulkanizační doba činila 45 - 50 minut. Demontáž vulkanizačního zařízení se prováděla až po vychlazení desek na teplotu  $50 - 60^\circ \text{C}$ . Celý postup spojování byl nafilmován pracovníky VÚHU a zpracován jako instruktážní film pro vulkanizéry.

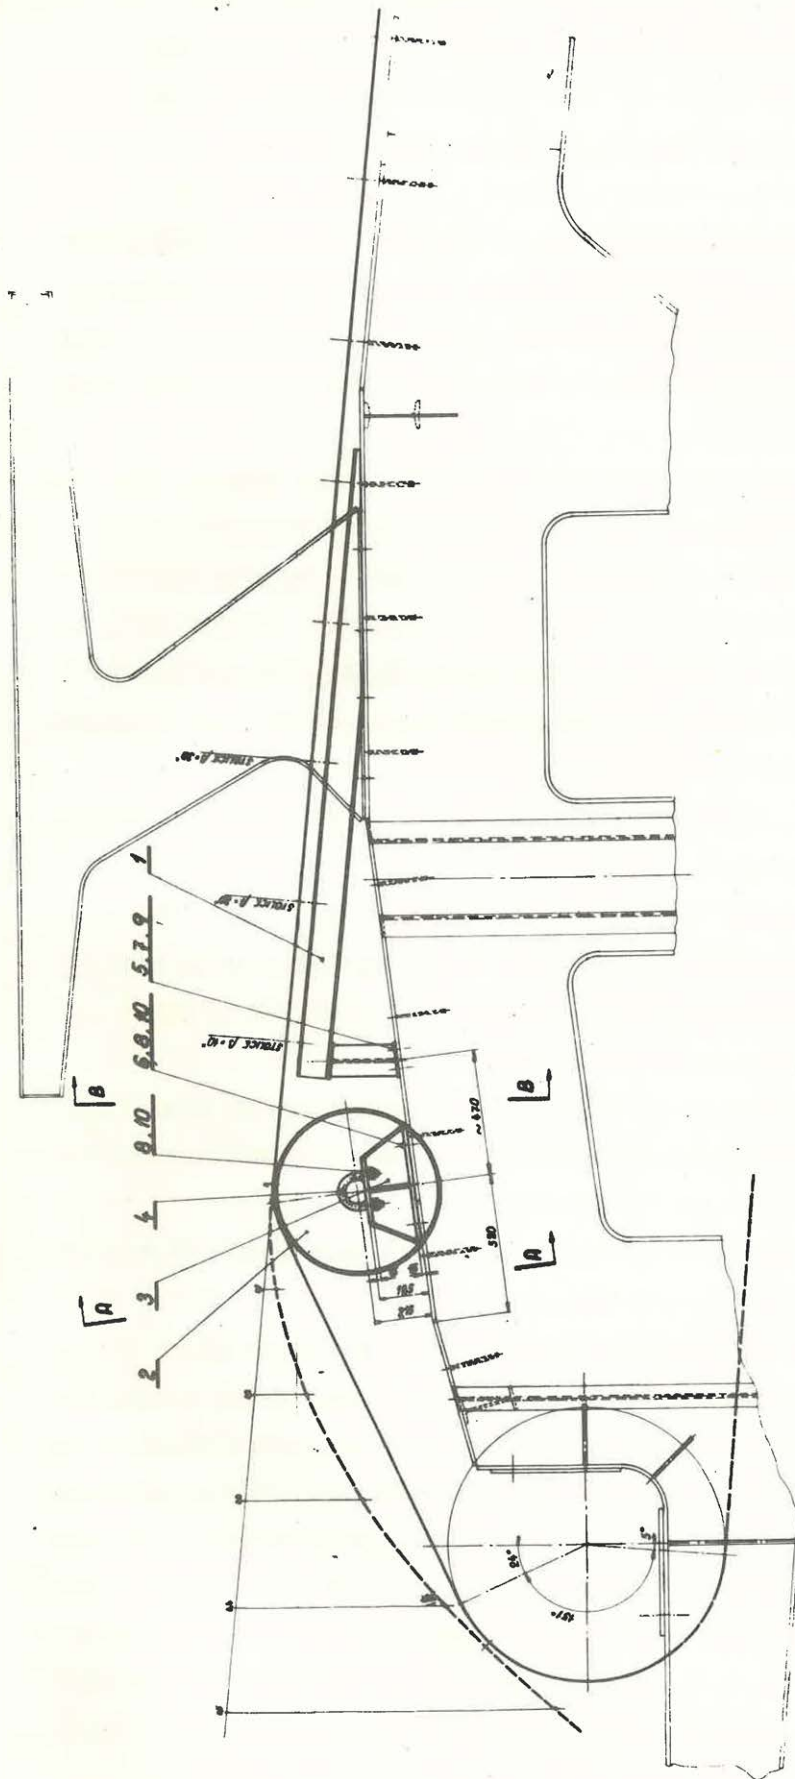
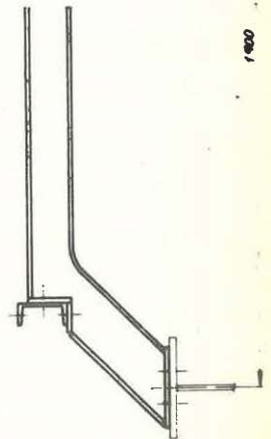
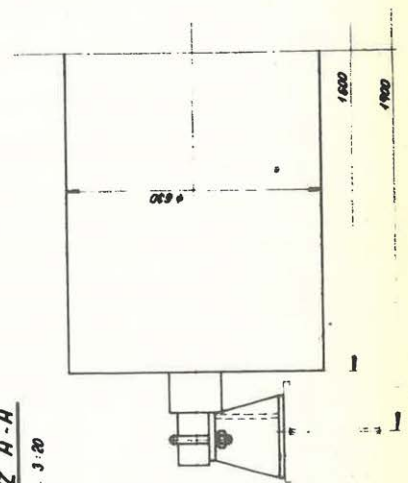
Obr. č. 7

Po uvedení PD č. 11 s OL pásem do provozu se projevilo zvlnění (pěchování) středních vláken pásu, při náběhu na posuvné násypné vedení a na poháněcí stanici na konvexním zakřivení před poháněcím bubnem, což bylo zapříčiněno nedostatečným poloměrem zakřivení, jak je uvedeno vpředu. To potvrdil i zástupce fy Continental, který koncem května 1974 shlédl pás v provozu a dopisem ze dne 24. června 1974 k této problematice uvádí, že v tomto případě je přípustné prodloužení OL pásu ( $\epsilon = 0,3 \pm 0,5 \%$ ) vysoko překročeno. Při stávajícím provedení poloměr konvexe odpovídá poměrnému prodloužení 1,9 %. Aby nedocházelo ke zvlnění (pěchování) pásu, je nutno (při korýtkovosti  $30^\circ$ ) volit minimální poloměr  $R = 39 \text{ m}$ . Pak bude poměrné prodloužení ještě v přípustné hodnotě  $\epsilon = 0,5 \%$ . Aby bylo dosaženo snížení vrhové paraboly, doporučuje se upravit konstrukci v tom smyslu, aby byl dodržen poloměr zakřivení

Koncem října 1974 předal VÚHU návrh a výkresovou dokumentaci na úpravu náběhu pásu na poháněcí buben. Úprava odstraňuje původní konvenční křivku náběhu zabudováním pomocného výsypného bubnu, při čemž materiál, pohybující se po vrhové parabole, míjí poháněcí buben ve vzdálenosti cca 5 cm (obr. č. 7).

Úprava náběhu podle předloženého návrhu byla provedena dílnou lo-  
mu 5. květen a zabudována na poháněcí stanici PD č. 11 koncem listopadu 1974. Úpravou bylo odstraněno zvlnění středních vláken pásu, a tím i původní zdroj možné destrukce OL pásu.
