Rudolf S t u c h l i k, VÚHU  
Jiří S c h i c k e r, VÚHU

Likvidace úporných velkoplošných požárů na demarkaci lomů  
Merkur - Březno

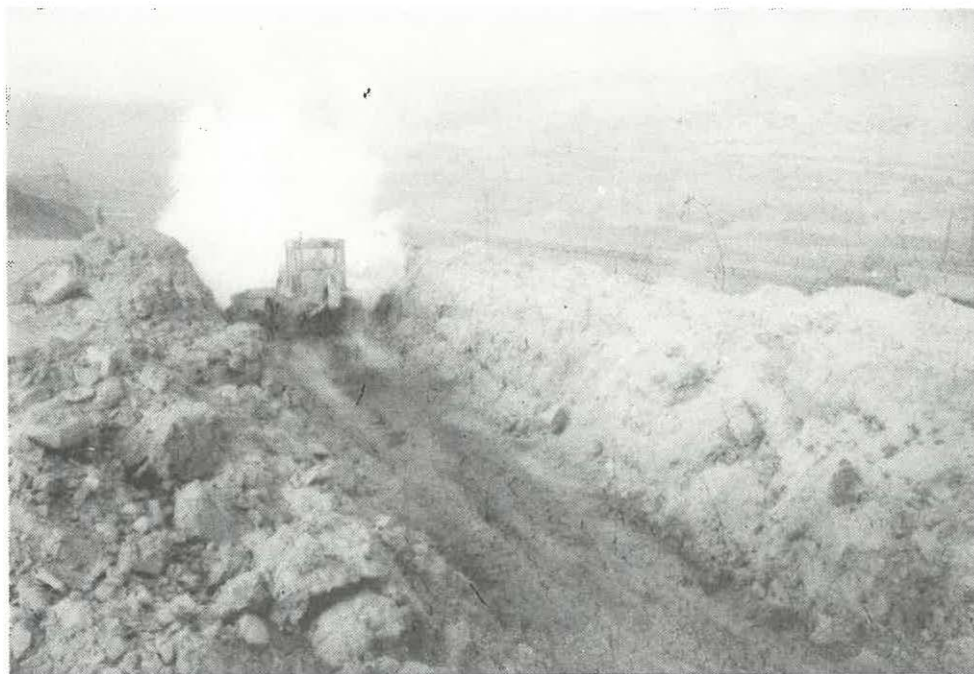
Požár byl likvidován nejprve v zářezích o šířce radlice buldozeru. Po několikanásobném skrytí /do hloubky 2 - 3 metry/ byla práce v zářezích velmi obtížná a orientace řidiče buldozeru i pracovníků, rozmisťujících tangenciální rozp-

Prohlubování zářezu buldozerem

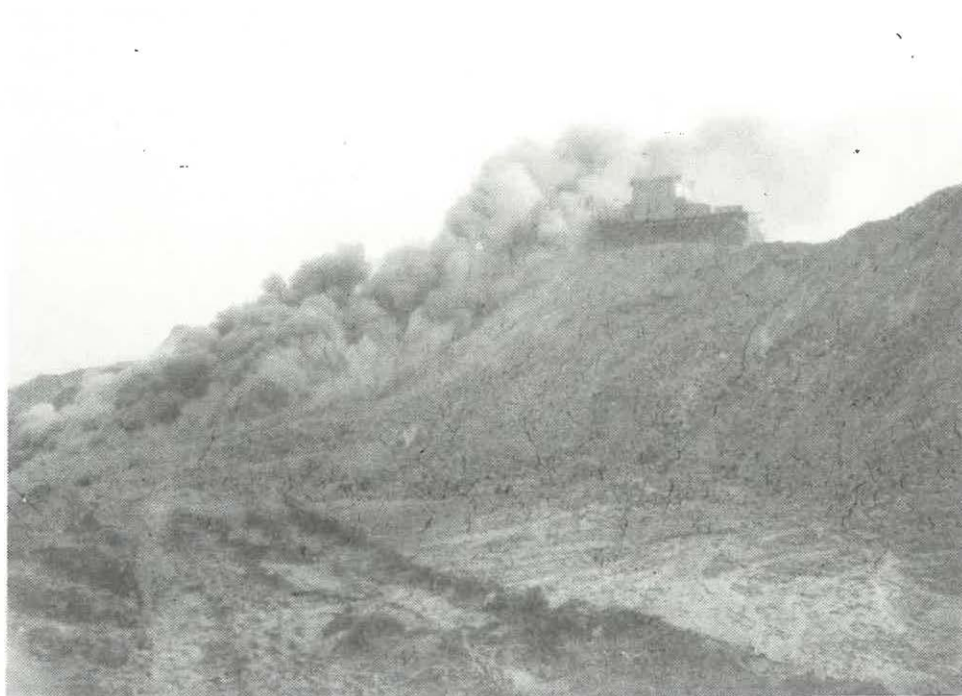
Odhrnování hořícího materiálu

V úvodní etapě byla vybrána kontinuální metoda zmáhání požárů, spočívající v ochlazování hořících ploch a v jejich následném odhrnutí. Postup byl opakován tak dlouho, až teplota zbylé vrstvy klesla pod 30°C. Vychlazovalo se tangenciálními rozprašovači, injekčními sondami a záplavovanými vrty. Vrty byly připraveny soupravou Böhler do hloubky 8 - 20 metrů a s průměrem 100 mm. Orientační svislé vrty byly umístěny dle odborného posouzení a teprve podle teploty vynášeného jádra byly další vrty situovány tak, aby se vymezily oblasti předpokládaných ohnisek hoření. Tato místa pak byla upřesňována šikmými vrty /pod úhlem 40° až 60°/. Vrt byl ukončen tehdy, jakmile byla navrtána uhelná sloj nebo nadloží s tep-

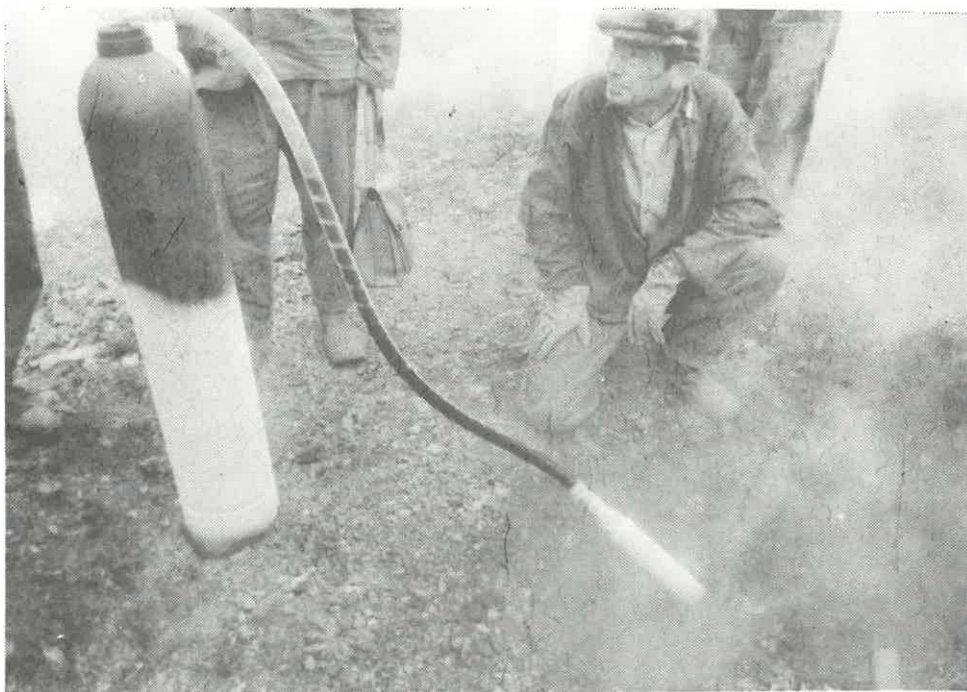
Pokusně bylo ověřeno i ochlazování oxidem uhličitým, který byl z 20 tlakových lahví napouštěn do utěsněných vrtů dlouhými sondami. Měřením teplot ve vedlejších vrtech /jeden metr od ochlazovaných vrtů/ bylo zjištěno, že pokles teploty je na téže hodnotě jako při použití vody.

Napouštění vrtu kapalným  $\text{CO}_2$

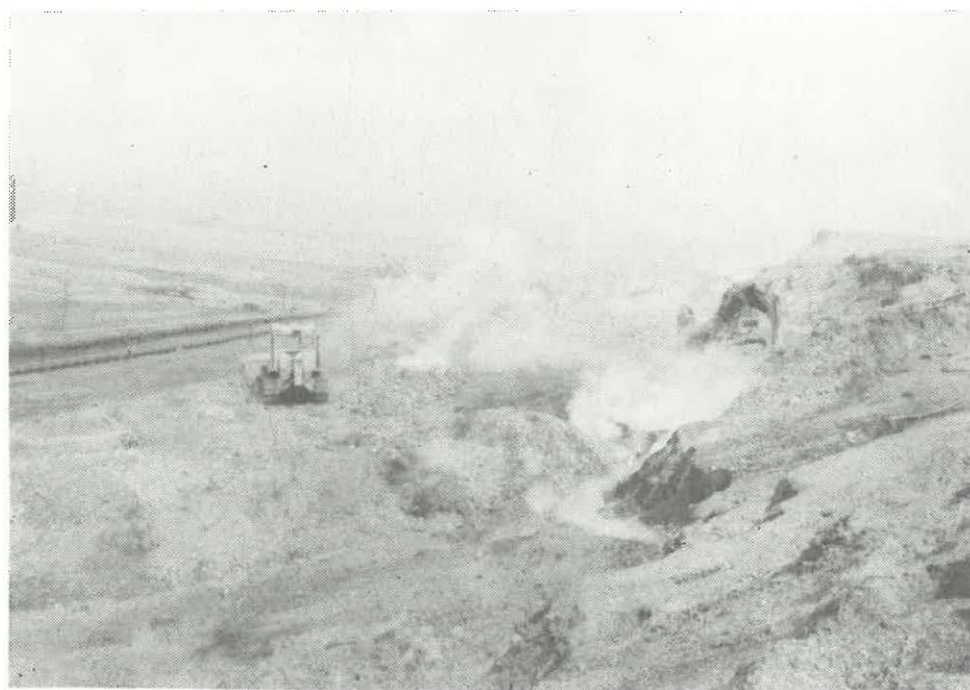
pražovače, ve velkém množství páry nemožná. Vzhledem k této skutečnosti a také proto, že požár probíhající podél porubní fronty, dosahoval v průměru šíře 20 metrů, bylo od likvidace v zářezech upuštěno a dále se postupovalo ve dvou lávkách. Změna umožnila přistupovat k likvidaci požáru po větru, čímž se zlepšila orientace pracovníků a snížila koncentrace škodlivin v pracovním prostředí.

Zmáhání požáru v lávkách

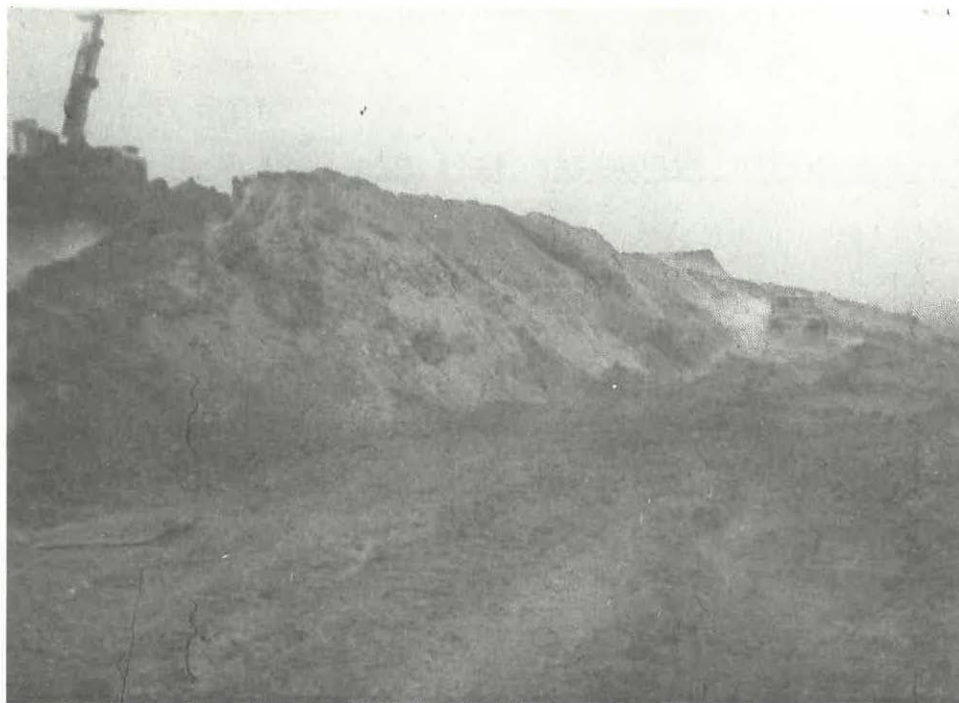
**Pracovní plošina po částečném ochlazení**

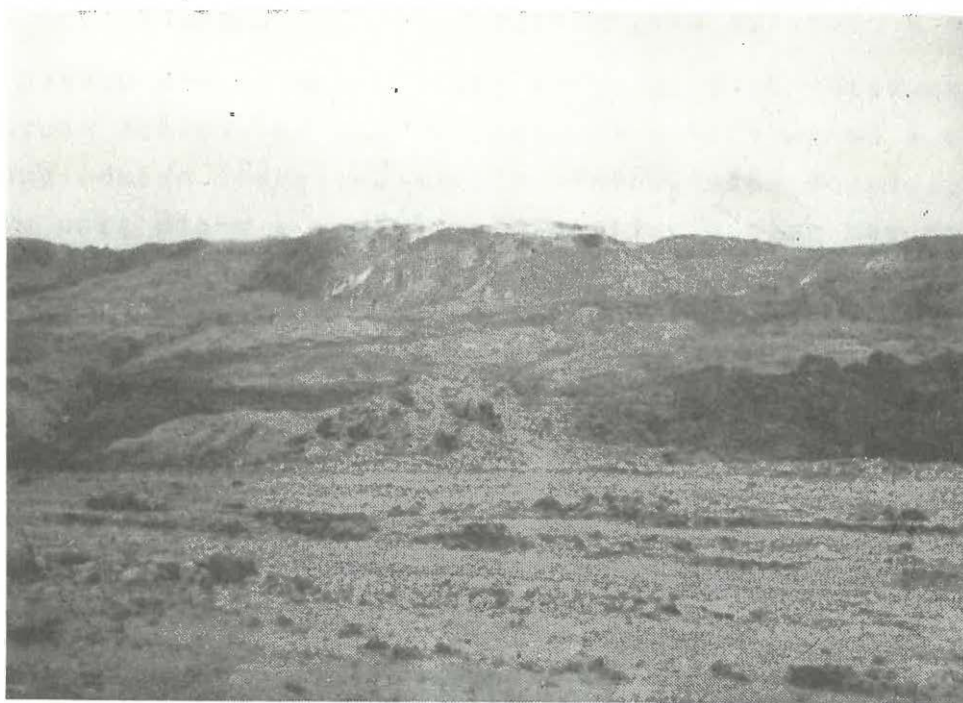
**Stav požáru po zásahu  
/Pravá část snímku/**
