## Likvidace porubu č. 72 040 na dole KOHINOOR v Mariánských Radčicích, Mostecká uhelná společnost, a. s., Most

### Likvidace porubu č. 72 040 na dole KOHINOOR v Mariánských Radčicích, Mostecká uhelná společnost, a. s. Most

Článek popisuje vzniklou situaci na dole Kohinoor MUS a.s. a její řešení při využití polyuretanových pryskyřic typu Bevedan/Bevedol. Za pomoci těchto pryskyřic došlo ke zpevnění nadstropních vrstev a utvoření přírodního portálu a také zpevnění závalové části sekci mechanizované výztuže, které byly zaváleny a zaplaveny popílkem včetně kuřavkových písků. Stručně popisuje postup plenění této zaválené mechanizované výztuže typu BMV 1 s hřeblovým dopravníkem a dobývacím strojem typu ESA 150 na porubu č. 72 040.

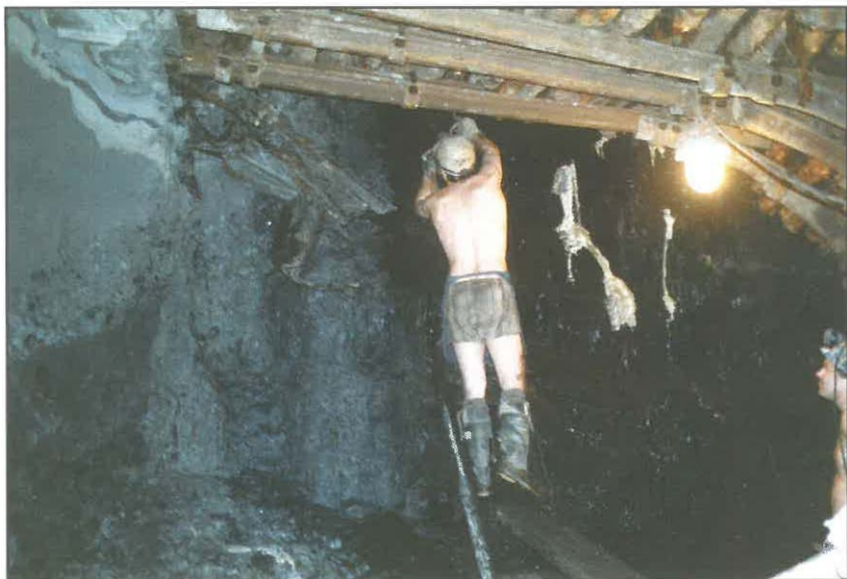
Obr. 1 Znáznornění vrtání a injektáž PUR pryskyřicí

V první a druhé etapě byla injektáž uhelné hmoty a průvodních hornin prováděna převážně pomocí injektážních perforovaných trubek průměru 35 mm, při síle trubky 9 mm. Jednotlivé injektážní perforované trubky délky 1,5 m byly na sebe napojovány vnitřním a vnějším závitem M 27, přičemž délky tahů vytvořených z injektážních perforovaných trubek byly různé od 3,0 m do 7,5 m. Injektážní perforované trubky byly do navrtaných vývrtů zasouvány nebo zaráženy v případech, kdy docházelo k zavalování vývrtů nebo nebylo reálné jejich navrtání. K injektáži byly, v souladu se závěry pracoviště AV ČR, používány převážně směsi PUR pryskyřic Bevedan - Bevedol NK, byla odzkoušena také komponenta Bevedol OM, avšak od další injektáže touto směsí bylo vzhledem ke křehkosti vytvrzené hmoty upuštěno. V úsecích porubu, kde docházelo k vytékání vody z nadloží, bylo použito směsi Bevedan - Bevedol WF, která je nejvhodnější pro utěšňování přítoků vody. V suchých úsecích porubu byla vyzkoušena směs PUR pryskyřic Bevedan - Bevedol S, která je pro tyto podmínky nejvhodnější. K provádění injektáže bylo použito vysokotlakých pístových pneumaticky poháněných čerpadel typu GSF 35, injektážní tlaky dosahovaly až 20 MPa.

Pokud se jedná o injektážní práce v této etapě, byla pozornost zaměřena nejdříve na řádnou injektáž prvních deseti sekcí od spodní úvratě porubu. Účelem bylo co nejracionalnější zpevnění hornin nad a za sekcemi výztuže, aby nedošlo k provalení hornin z nadloží a nebo jejich vytlačení ze závalu. V souladu s technologickým postupem byly sekce výztuže zavedeny a zainjektovány tahy perforovaných trubek a podle možností byly nainjektovány i horniny za sekcemi výztuže injektážními vrty provedenými mezi sekcemi MV nebo vedenými výsypným otvorem v závalovém štítu sekce MV. V této etapě byly také pro zpevnění okolních hornin použity armovací tyče, které byly zasunuty do vyvrtaných injektážních vývrtů a k utěsnění vývrtů byly použity expanzní uzávěry vývrtů typu PS 40 - 6.

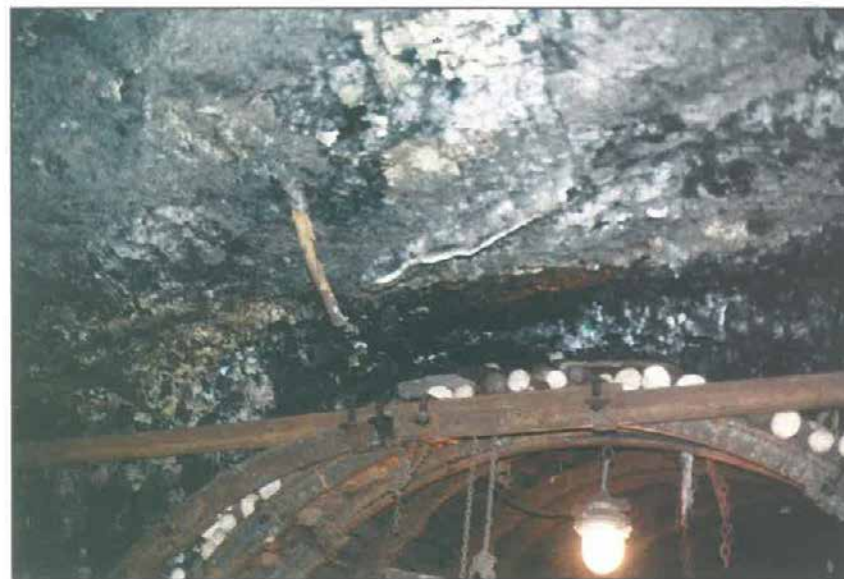
I tato skutečnost však byla určitým přínosem v tom smyslu, že byla zřetelně prokázána účinnost PUR pryskyřic při zpevnění lávky uhelné hmoty a průvodních hornin. Nejlepším důkazem byla slepená vrstva uhelné hmoty a průvodních hornin o síle cca 2 metry, nacházející se v prostoru zavaleného kříže uvedených chodeb.

Obr. 2 Nainjektovaná a obnažená část stropu po injektáži

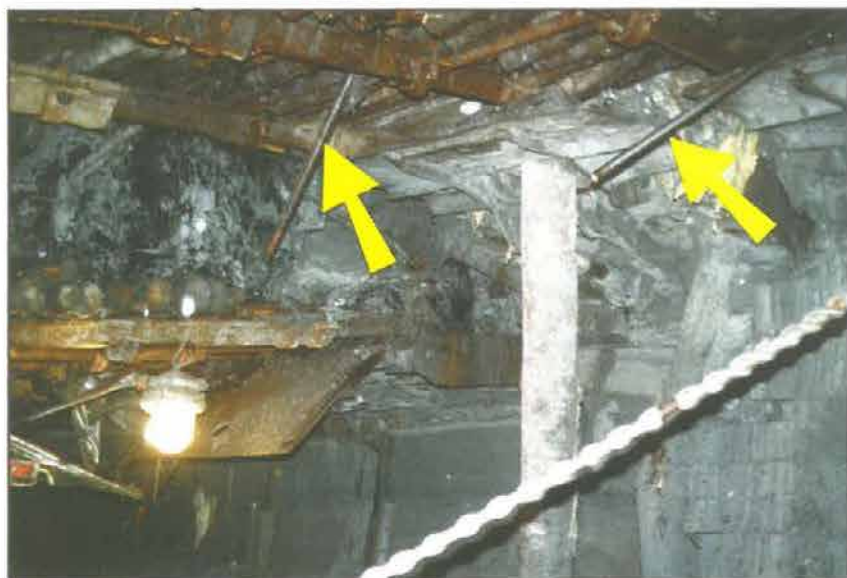
Obr. 3 Pracné čištění a obnažování sekci, znázorňující provedení nainjektování nad sekcemi

Injektáž prvních deseti sekcí výztuže od spodní úvratě porubu měla sloužit také k posouzení potřebného rozsahu a kvality injektáže nad závalovými štíty a za sekcemi MV z hlediska zajištění a udržení volného prostoru po vypleněné sekci. Jak se následně ukázalo, řádně provedená injektáž hornin po celém horním a závalovém obvodu sekcí MV byla opodstatněná, neboť umožnila bezesbýtkové vyplenění všech sekcí MV z porubu.

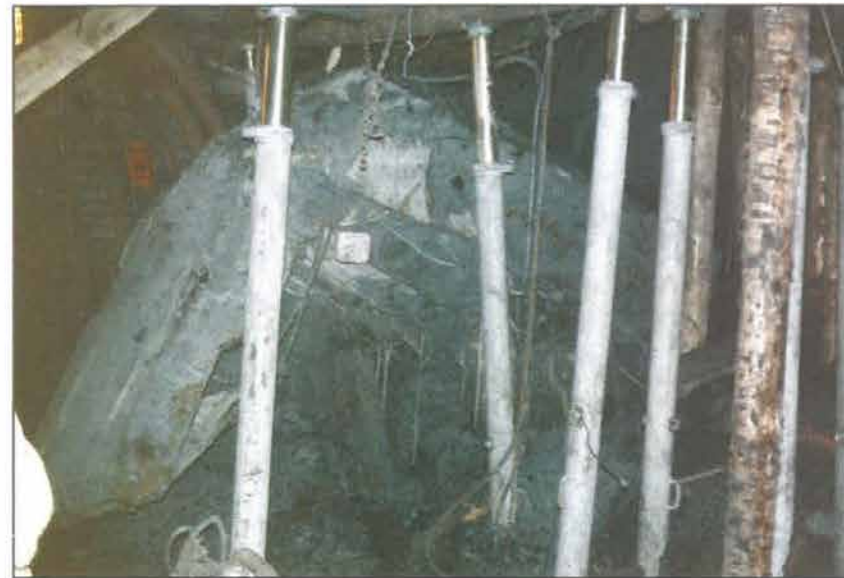
Obr. 4 Vytažená sekce

Volný nezavalený prostor po vypleněné sekci byl nejlepším důkazem správnosti záměru a realizačního postupu.

Přestože v některých případech došlo k uvolnění a vypadnutí slabé vrstvy hornin, které nebyly slepeny PUR pryskyřicí, prostor po vypleněné sekci MV zůstal stabilní a bylo možné jej bez problémů řádně zabudovat a zajistit.
