Ing. Svatopluk Havlík, soudní znalec v oboru hornictví

## Nulté průvaly ryolitových vod v oblasti duchcovských dolů

The article makes more accurate the number of rhyolite water breakouts into brown coal mines near the town of Duchcov, Teplice district which influenced the tapping of Teplice thermae. The article is processed on the basis of analysis of old mine maps and bases.

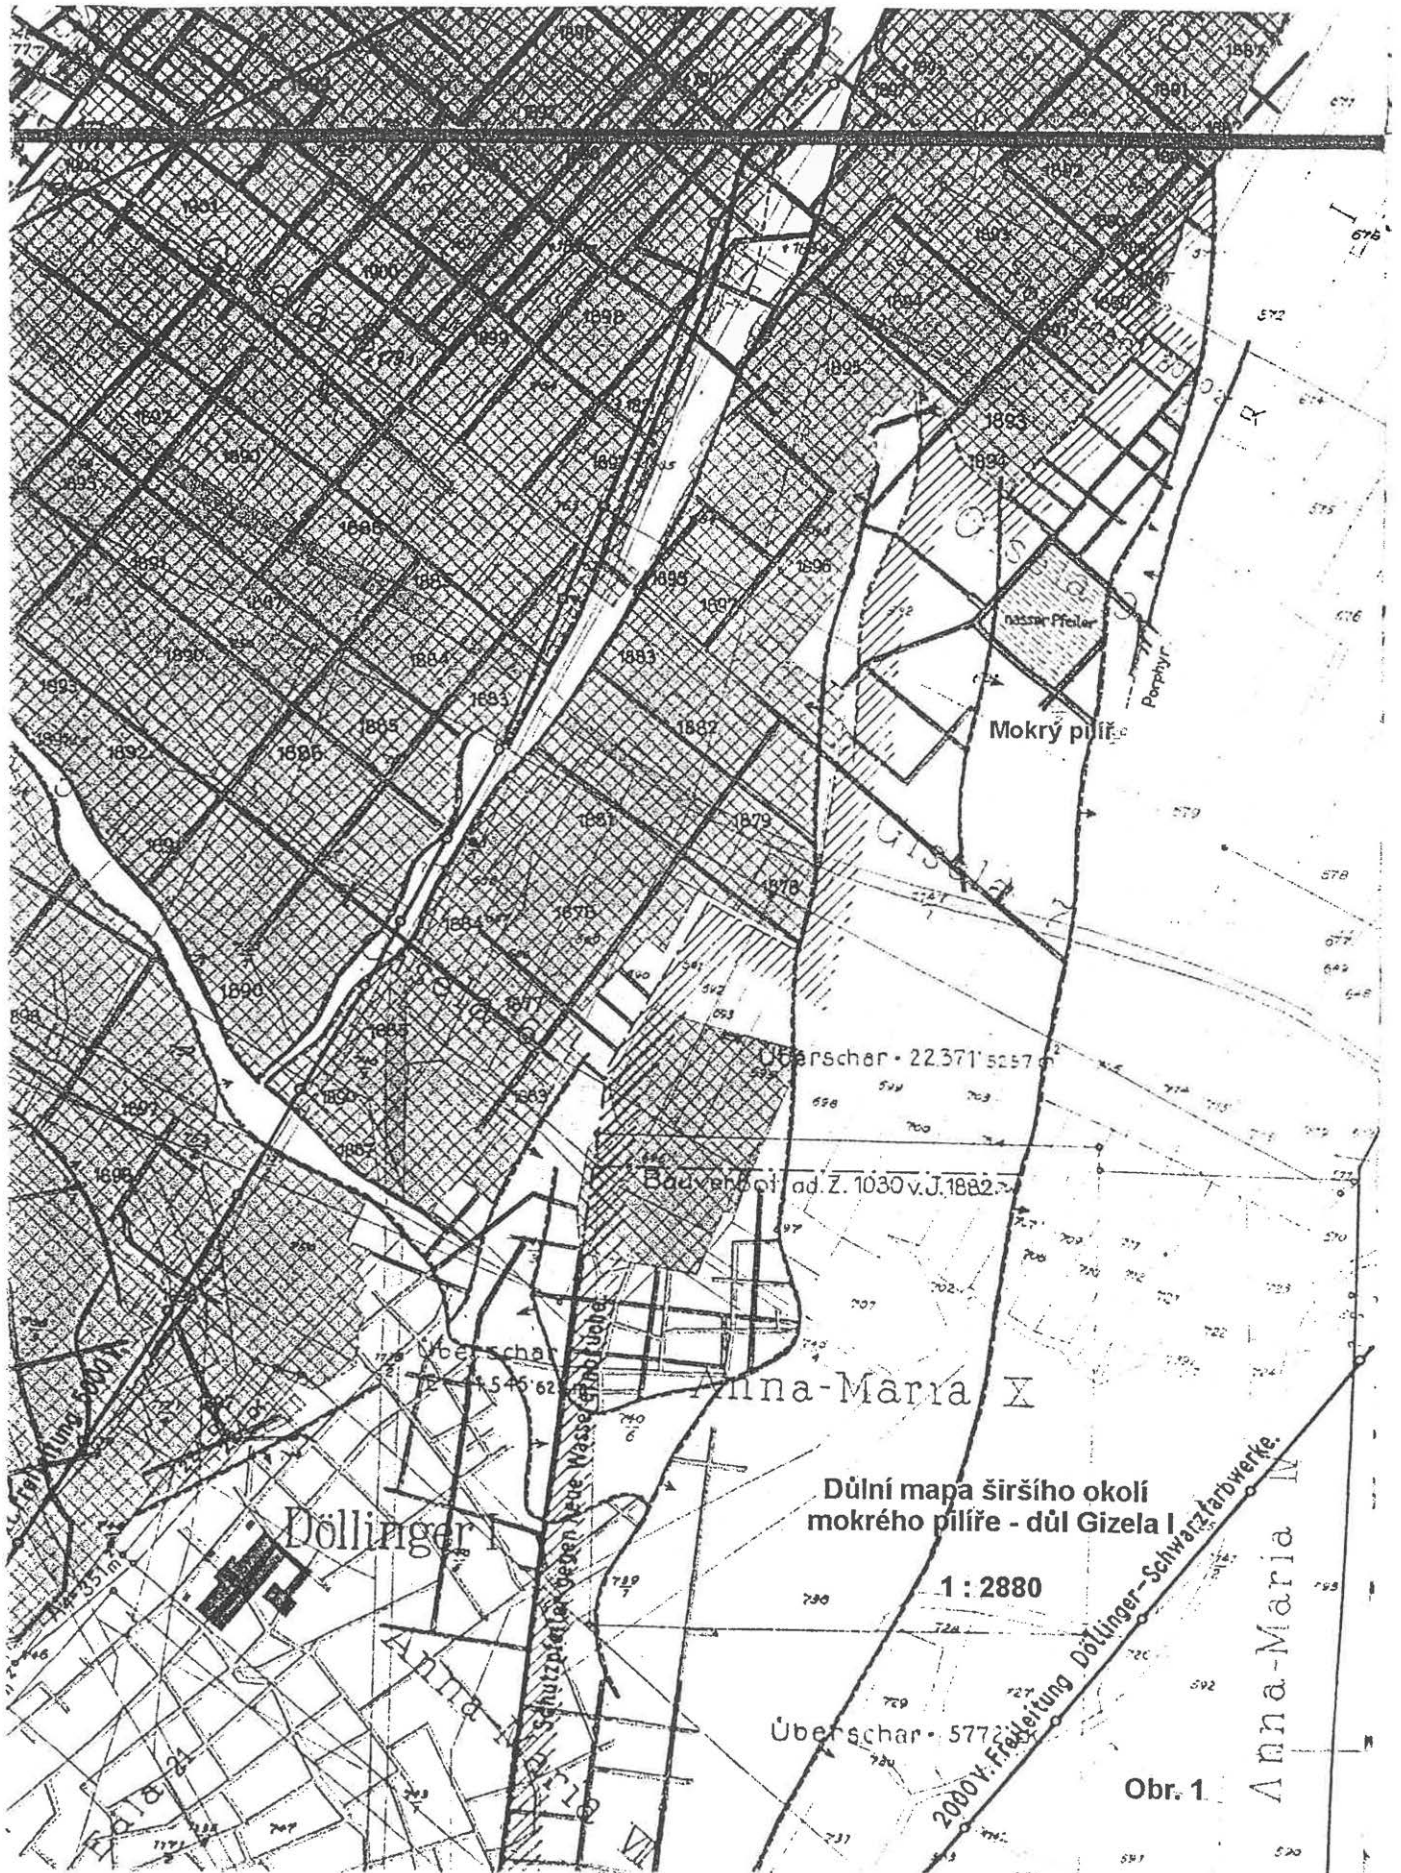
Výskyt ryolitu v blízkosti uhelné sloje byl znám v dolovém poli dolu Gisela a Döllinger, které v časovém rozmezí ztrát vydatnosti Obřího pramene rubaly v jižní části těžebního pole, směrem k Döllingerské poruše. Na základní důlní mapě je celkem jednoznačně vyznačeno tektonické ukončení uhelné sloje, kde do přímého styku se slojí se dostává ryolit. Dále důlní mapa zachycuje situaci stavu porubní fronty po jednotlivých letech včetně nevyrubaných ploch, které jsou ponechané právě v místech tektonického rozrušení u hlavní poruchy nebo přímo u kontaktu sloje s ryolitem (obr. 1).

Druhou zvláštností v důlní mapě je zakres trhlín směrem do ryolitu (do poruchy), což u jiné tektonické poruchy zakresleno není. Tyto tektonické poruchy měly v dané části dolového pole svůj specifický význam a to ve spojitosti s vodou, protože se mohly stát zdrojem zvýšených přítoků vody do dolu Gisela. Znamená to, že každá chodba obezděná protiprůvalovou hrází, může být zřejmě součástí tzv. „nulého průvalu“ a mohla vykazovat větší vydatnost vody, než bylo v ostatních částech těžebního pole běžné.

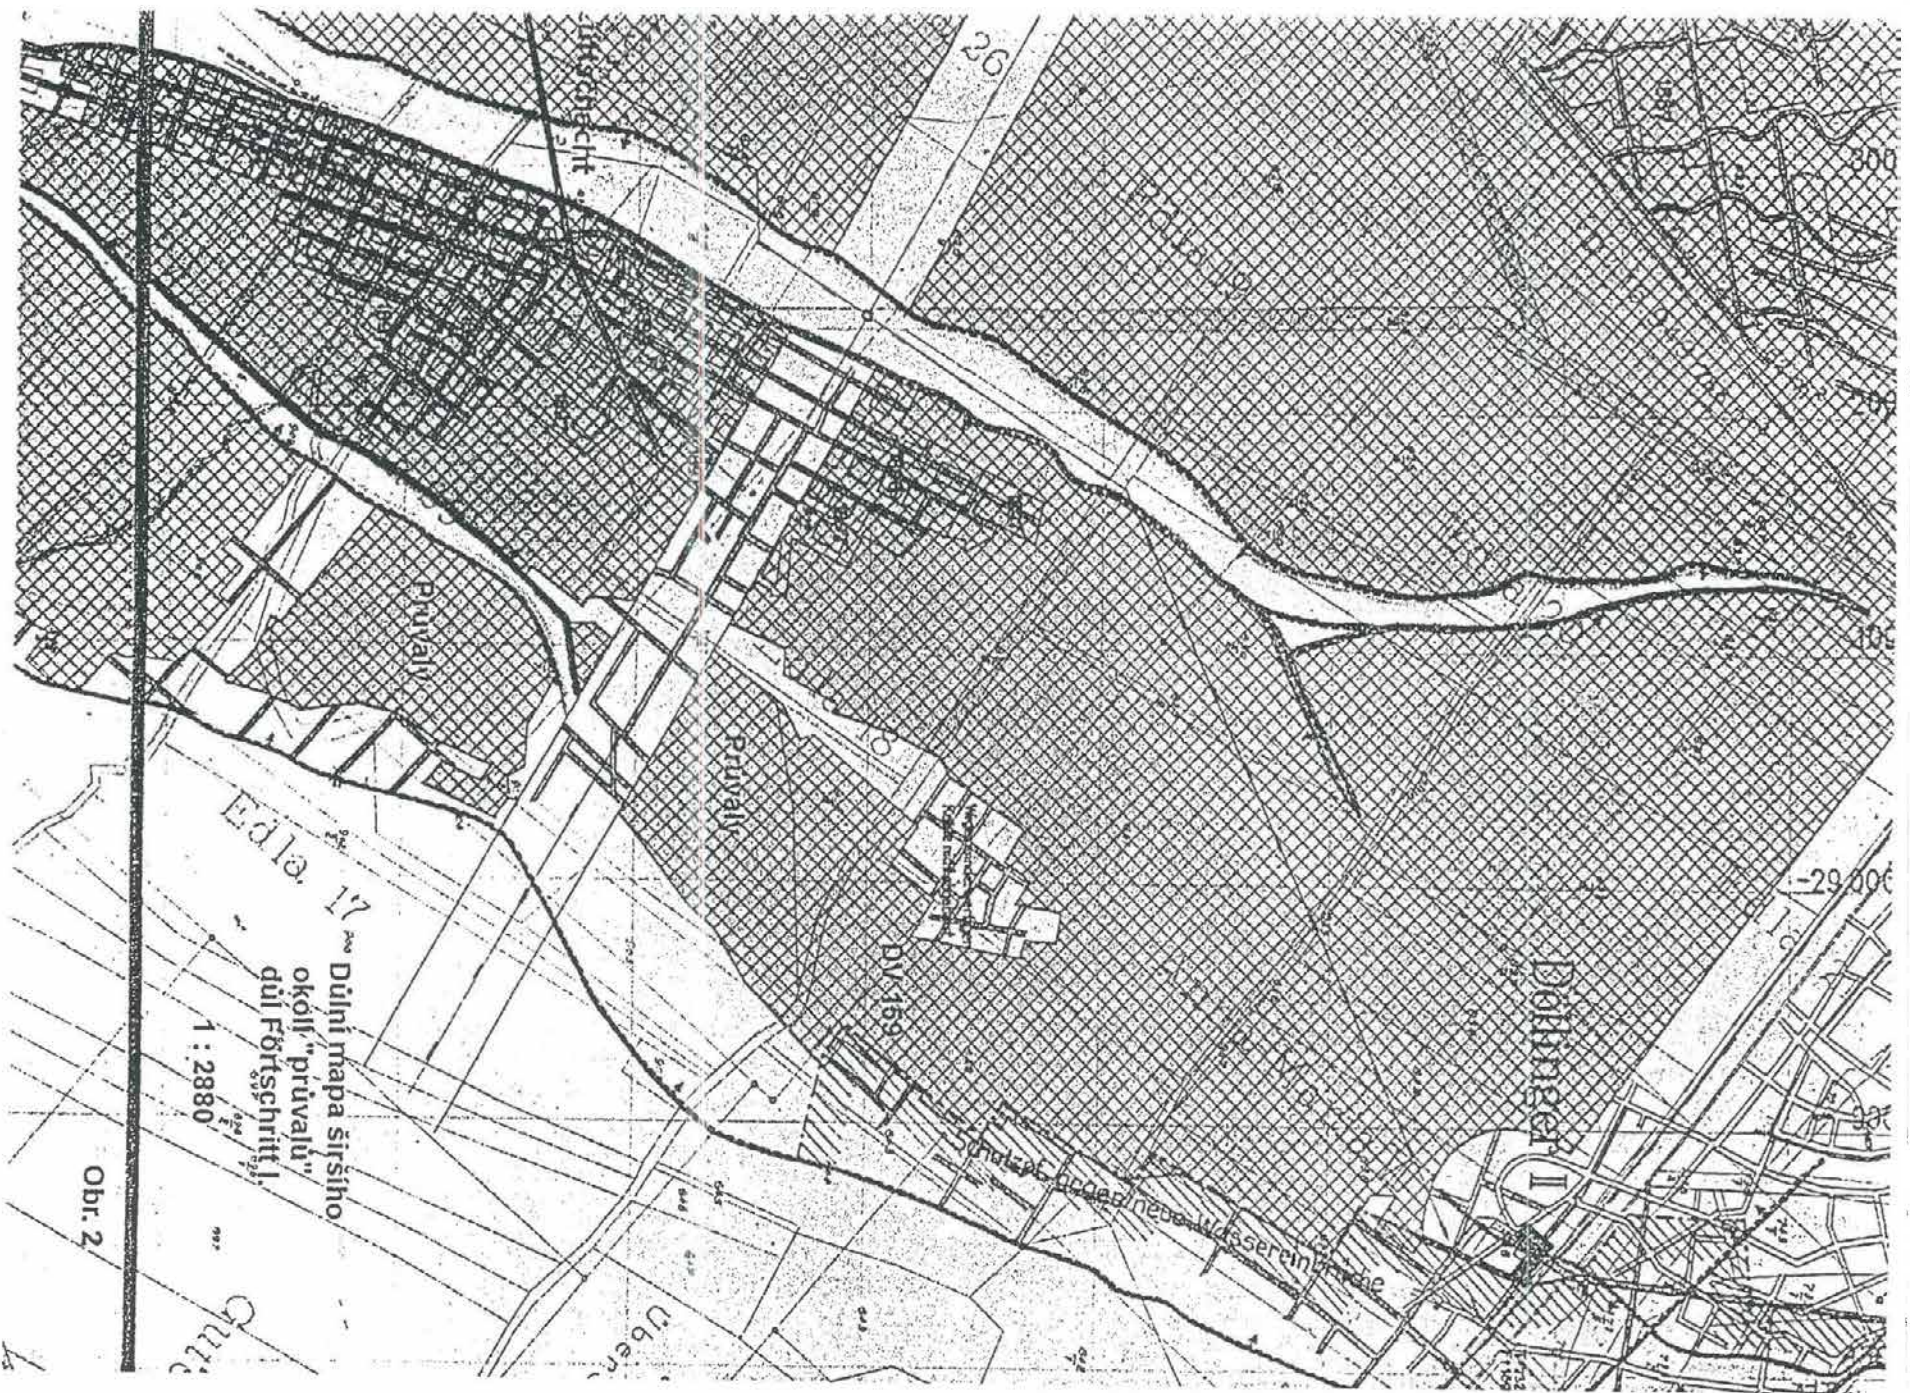
Zachovala se pouze překreslená důlní mapová dokumentace, kde na dvou ploškách uprostřed tektonické kry, poblíž bývalé výdušné jámy Fortschritt je napsáno „Průvaly“ (obr. 2). Přesto tato plocha při vydání tzv. „Normativního výnosu“ nebyla zahrnuta do ploch s omezenou hornickou činností, což potvrzuje i skutečnost, že koridor k výdušné jámě Fortschritt včetně ochranného pilíře byl bez omezení dobýván v rozmezí let 1897 – 1901.

Staré důlní i povrchové mapy dokladují nad vyznačenými plochami „průvaly“ vodní plochu, která byla i před těžbou, což nabízí možnost průsaků těchto vod do dolu. Kritériem možnosti je vyloučit nebo potvrdit reálnost úvah.

Nad plochou označenou „průvaly“ se nacházel rybník. Jako druhá možnost původu vnikání vody do dolu je průsak přes trhliny v nadloží, jež jsou průvodním jevem při vytváření poklesové kotliny.

což znamená, že terén je na hranici tvorby bodových propadlin, v oblasti silných destrukčních účinků, kdy po čerstvě vytvořených trhlinách voda mohla prosakovat do dolu.

Z uvedeného jednoznačně vyplývá, že tato část prověřované plochy je prostá průvalů vod z podloží, tedy z ryolitu. Jako podpůrný argument je ta skutečnost, že na přelomu století, kdy se koncipoval „Normativní výnos“ a určovaly se plochy rizikové, byla znalost těžebních polí dána současností a tato plocha nebyla do zákazu rubání zahrnuta.

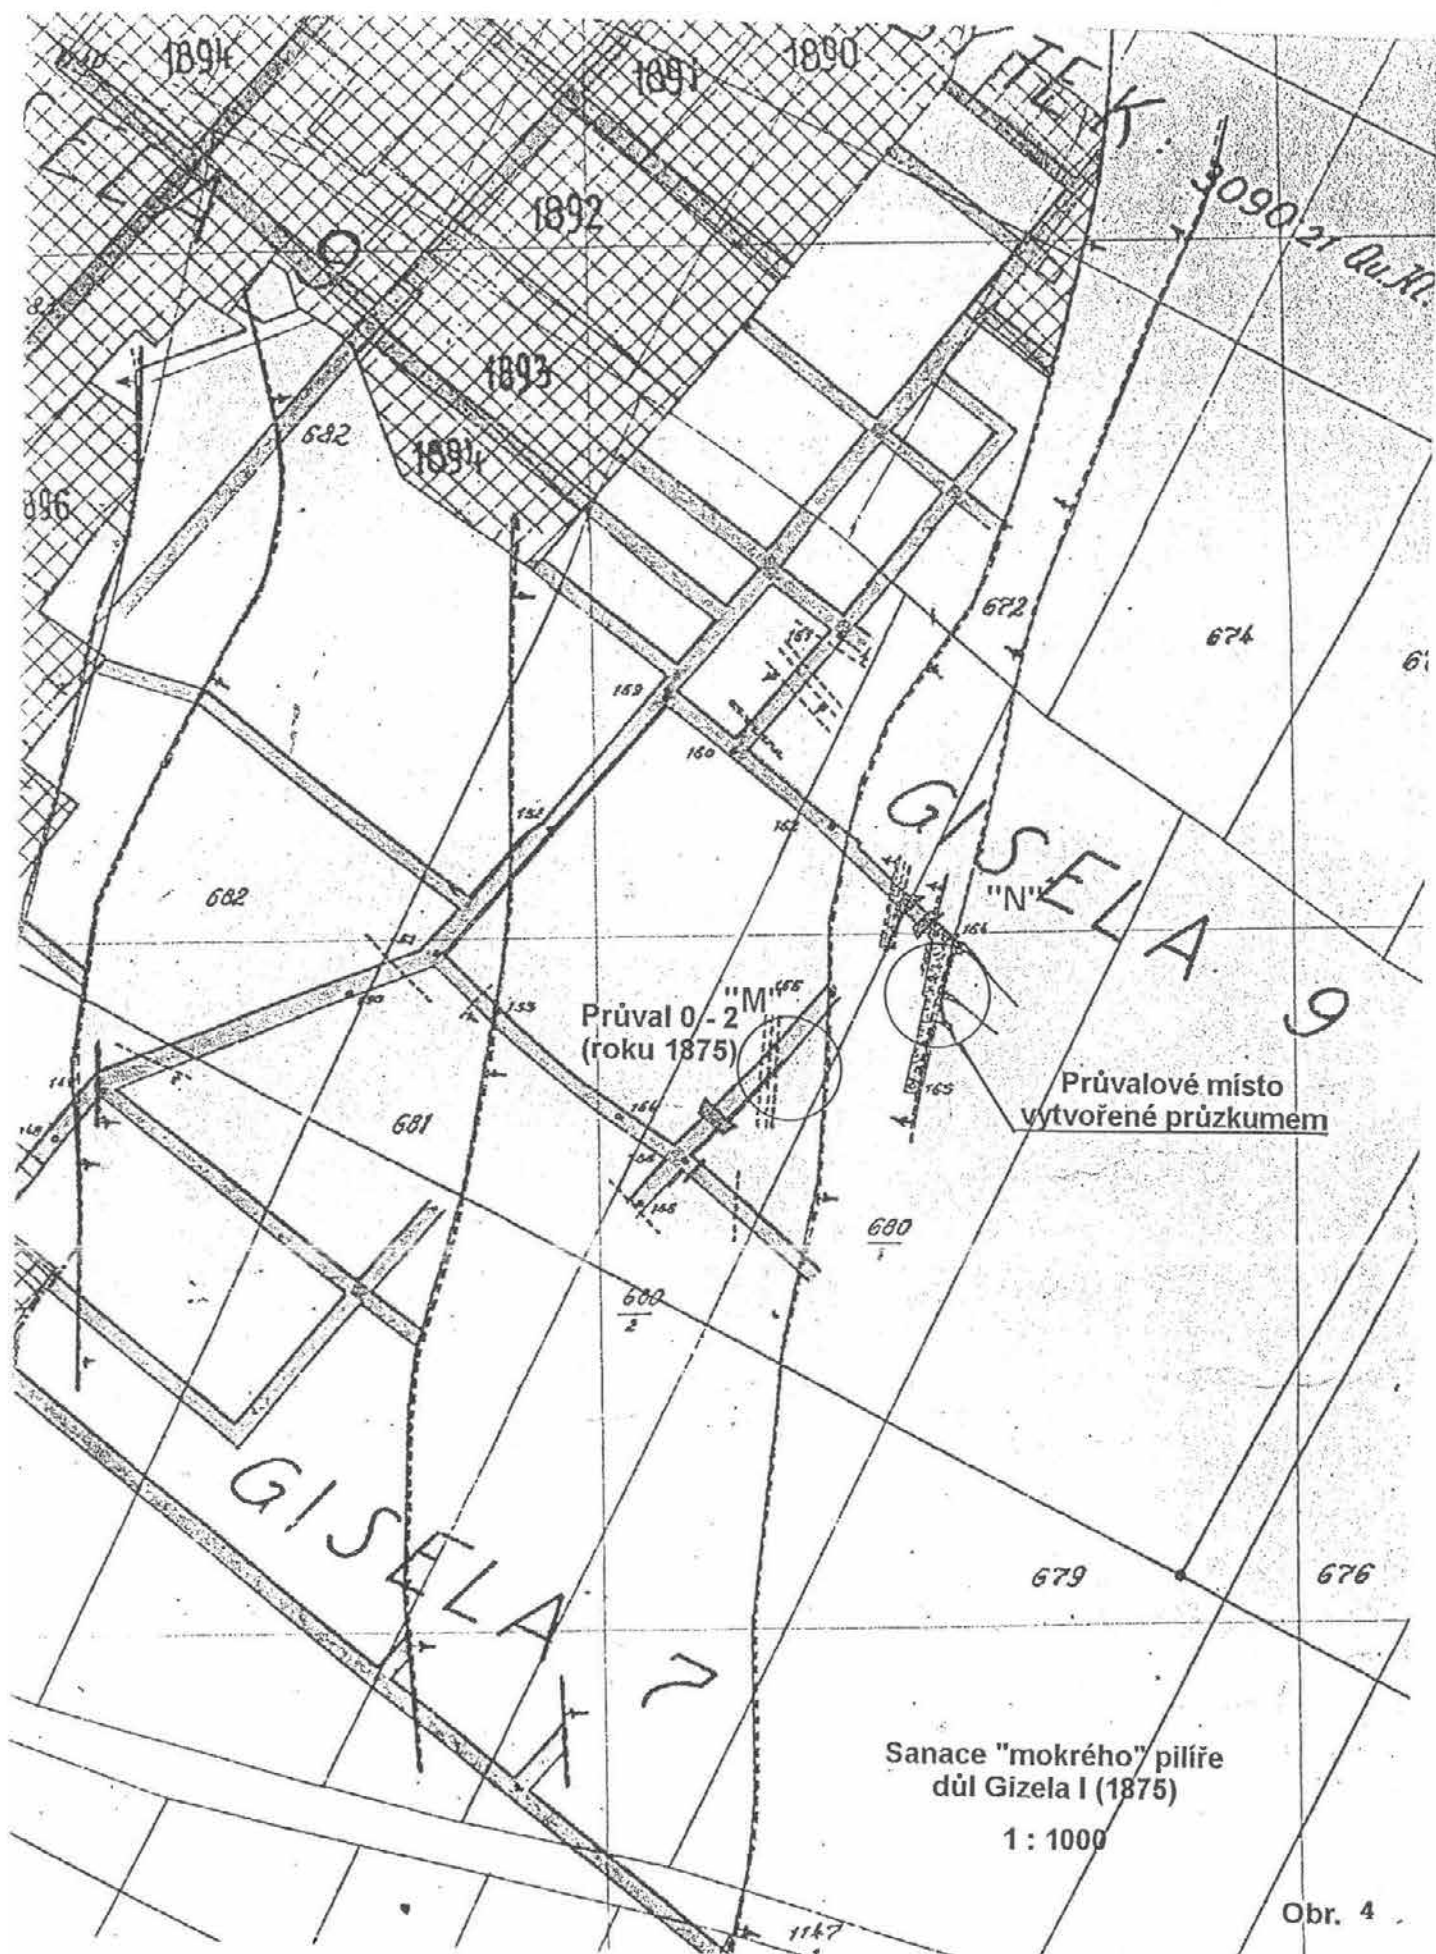
Obr. 4

„M“, kde došlo v místě křížení dvou tektonických linií k výronu vody (pravděpodobně v roce 1875). O velikosti výtoku vod se nedochoval nebo dosud nebyl nalezen záznam. Pouze opatření, která následovala, svědčí o tom, že se jednalo o událost závažného charakteru, protože

- celý obražený blok o rozměrech 45 x 50 m byl nazván „Nasser Pfailer“ (Mokrý pilíř),
- provedlo se jeho obezdění, tj. důlní díla jej ohraničující byla dána do cihlové klenby.

Mokrý pilíř je další místo, kde docházelo k průniku ryolitové vody do uhelné sloje, což mělo za následek destrukci Obřího pramene tak, že v roce 1876 ztratil svoji průmyslovou využitelnost a v roce 1878 zaklesnul úplně (obr. 4).

Podle schváleného projektu se realizovalo poporažení chodby z místa „M“ o cca 12 m až na další tektonickou poruchu, kde byla ražba ukončena a následovalo uzavření chodby klínovou protiprůvalovou hrází. Dále se přikročilo k ražbě v místě „N“ přes poruchová pásma podloží uhelné sloje, až na přímý kontakt s ryolitem a sledné chodby směrem jižním podél tektonické poruchy v délce 22 m. Levý bok této chodby sledoval kontaktní plochu ryolitu. V délce pouhých 12 m byly zastiženy tři pukliny, směřující do skalního masivu. Znamená to, že bylo průzkumem vytvořeno další místo umožňující průnik vody do uhelné sloje. Proto se přikročilo k založení sledné chodby jílem a ještě v oblasti jílového podloží obezdění dvojicí cihlových klínových hrází.

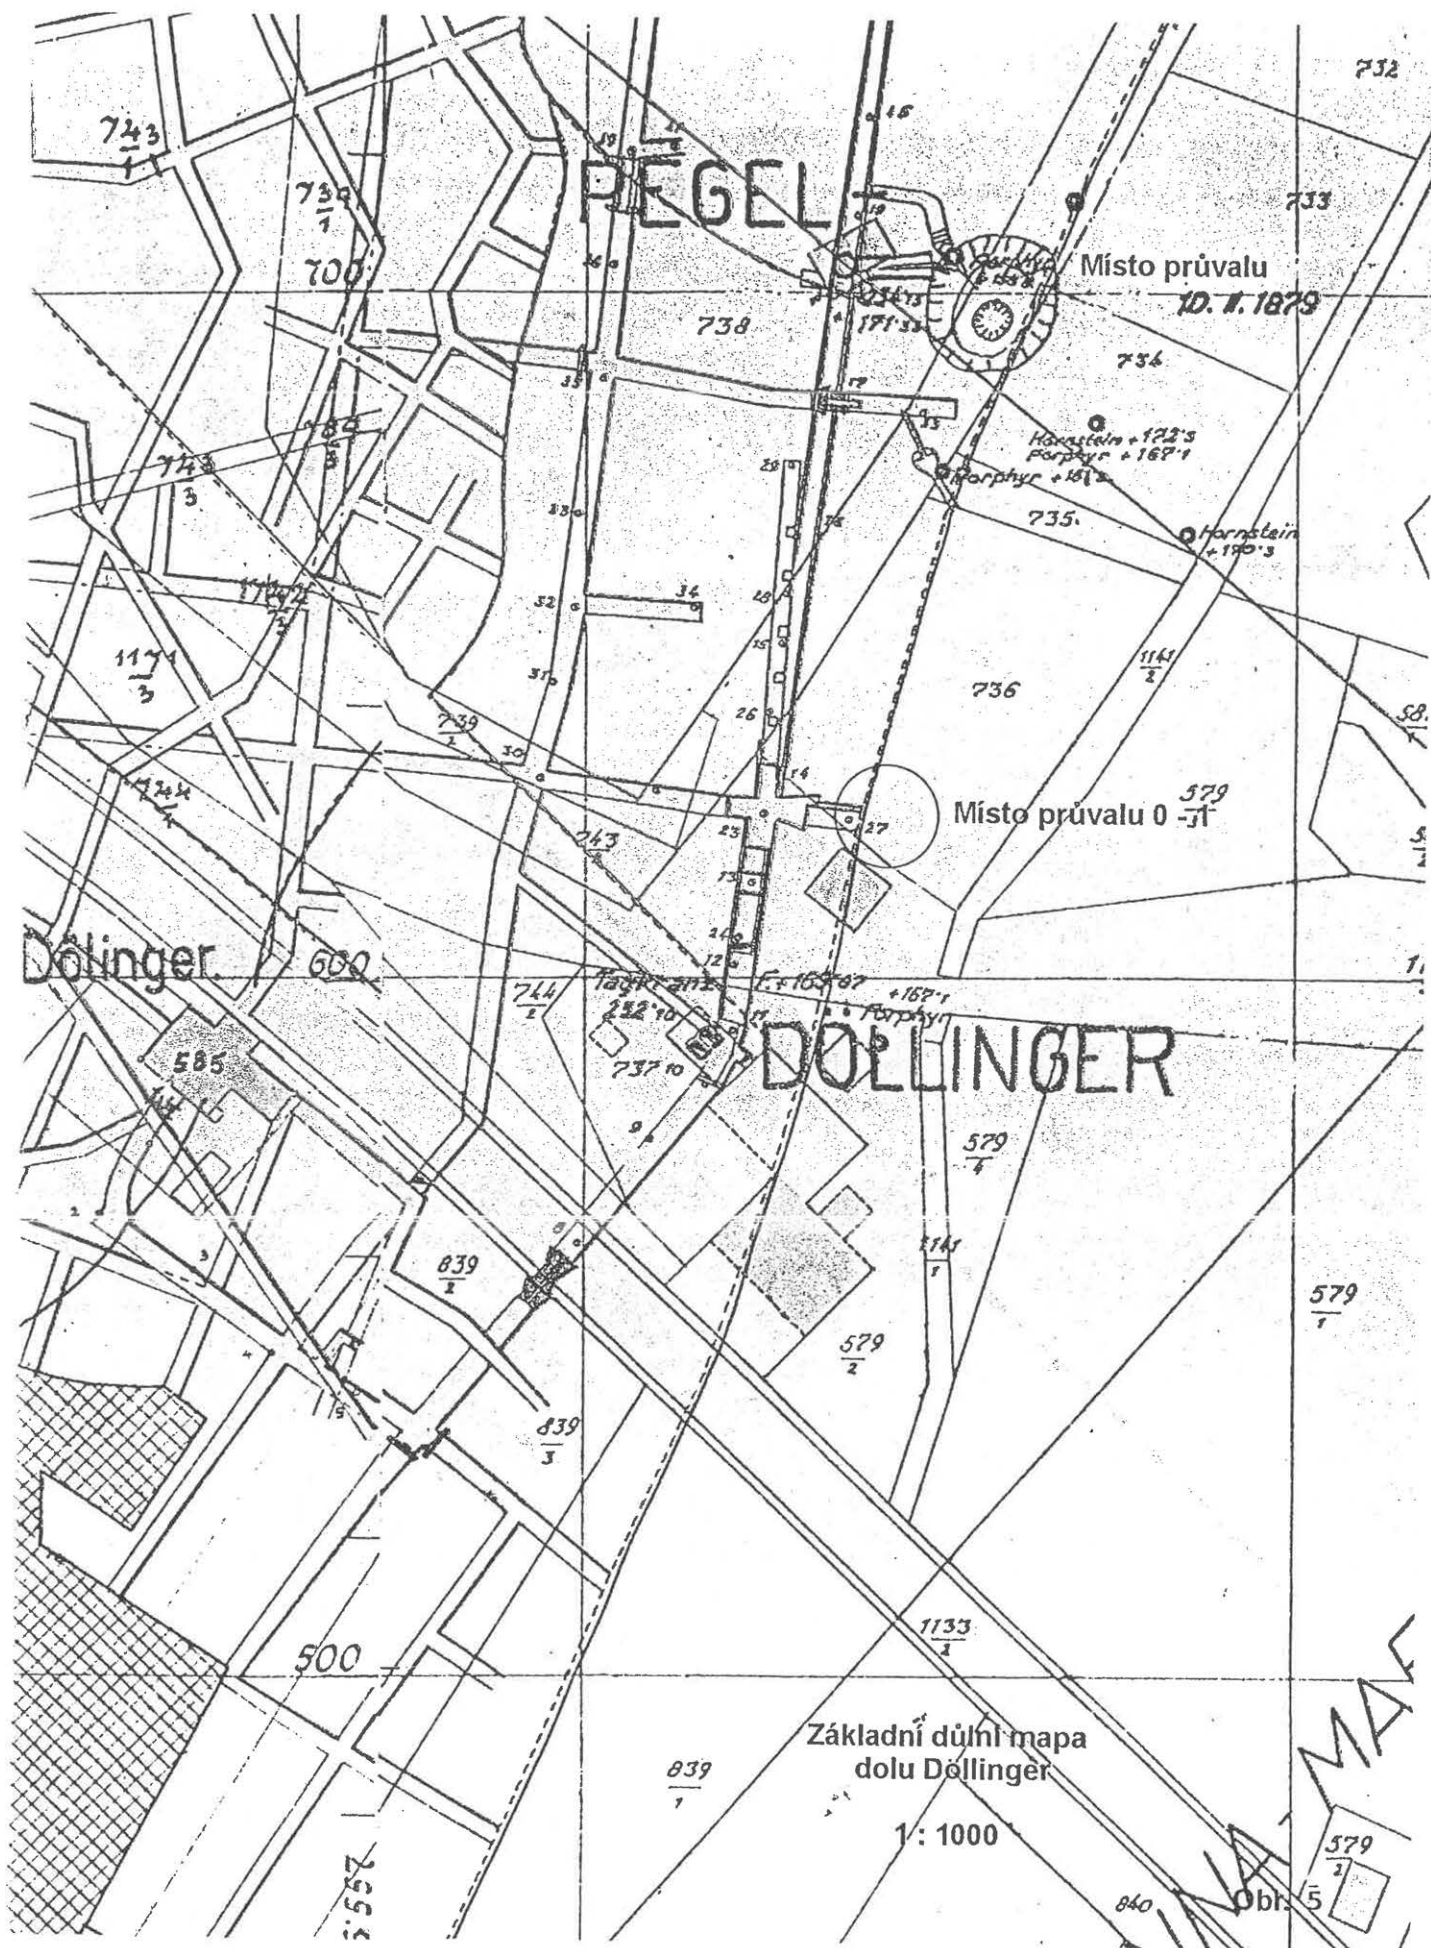
**Průval 0 – 1** nastal v bezprostředním okolí jámy Döllinger č. 3. Udál se na čelbě chodby „A“ v úrovni otvírky pro pilířování při naražení döllingerského tektonického pásma a vše nasvědčuje tomu, že událost má spojitost s rokem 1872, kdy došlo k první ztrátě vydatnosti Obřího pramene. Čelba byla pak uzavřena válcovou cihlovou zdí 17 m od kříže chodeb. V důlních mapách bývalého dolu 1. máj je však zakreslen pouze stav po sanaci prvního průvalu, kdy kříž se stal součástí objektu a klínové hráze (obr. 5).

**Průval 0 – 2** nastal v těžebním poli dolu Gisela, východně od výdušné jámy Jih a udál se rovněž na čelbě chodby v místě křížení doprovodné tektoniky u Döllingerské poruchy. Čelba byla zastavena ve staničení 15 m, v místě výtoky vody na mapě označené písmenem „M“. Následně se provedlo obezdění rozfáraného bloku cihelným zdívkem s místním názvem „Mokrý pilíř“. Tento stav setrval až do roku 1895, kdy se přikročilo k průzkumu směrem k tektonickým liniím poporažením čelby z místa „M“ o 14 m až na další tektoniku. Pak následovalo obezdění klínovou hrází. Rozbor vedení porubní fronty nasvědčuje tomu, že událost má spojitost s rokem 1876, kdy došlo ke druhé ztrátě vydatnosti Obřího pramene.

**Průval 0 – 3** je v těžebním poli dolu Gisela I, v těsné blízkosti druhého průvalu 0 – 2, byl vytvořen „na sucho“ v roce 1895, kdy se přikročilo k průzkumu styku uhelné sloje s ryolitem. Průzkumná chodba prošla podložními sedimenty uhelné sloje a po kontaktu s ryolitem následovala ražba sledné chodby podél skalního masivu, přičemž se zastihly tři výrazné

pukliny směrem do ryolitu. Po vyražení 45 m dlouhé chodby se provedlo její založení jílem a obezdění dvojicí klínových hrází bez odpouštěcí trubky. I při těchto sanačních pracích byla hladina udržována na kótě 171 m n.m.

Po provedení tohoto opatření se přikročilo k zahájení těžby směrem k těžní jámě Gisela a Mokrý pilíř byl zarubán. Zvednutím hladiny ryolitových vod na nadmořskou výšku cca 193 m, došlo k vystoupaní vody a protiprůvalové uzávěry začaly plnit svoji funkci. Jsou vystaveny přetlaku 5 m vodního sloupce.
