Ing. Otakar Truhlář, Sokolovská uhelná, a.s.

## **Likvidace důlních děl ve sloji Josef na dole Marie v Královském Poříčí**

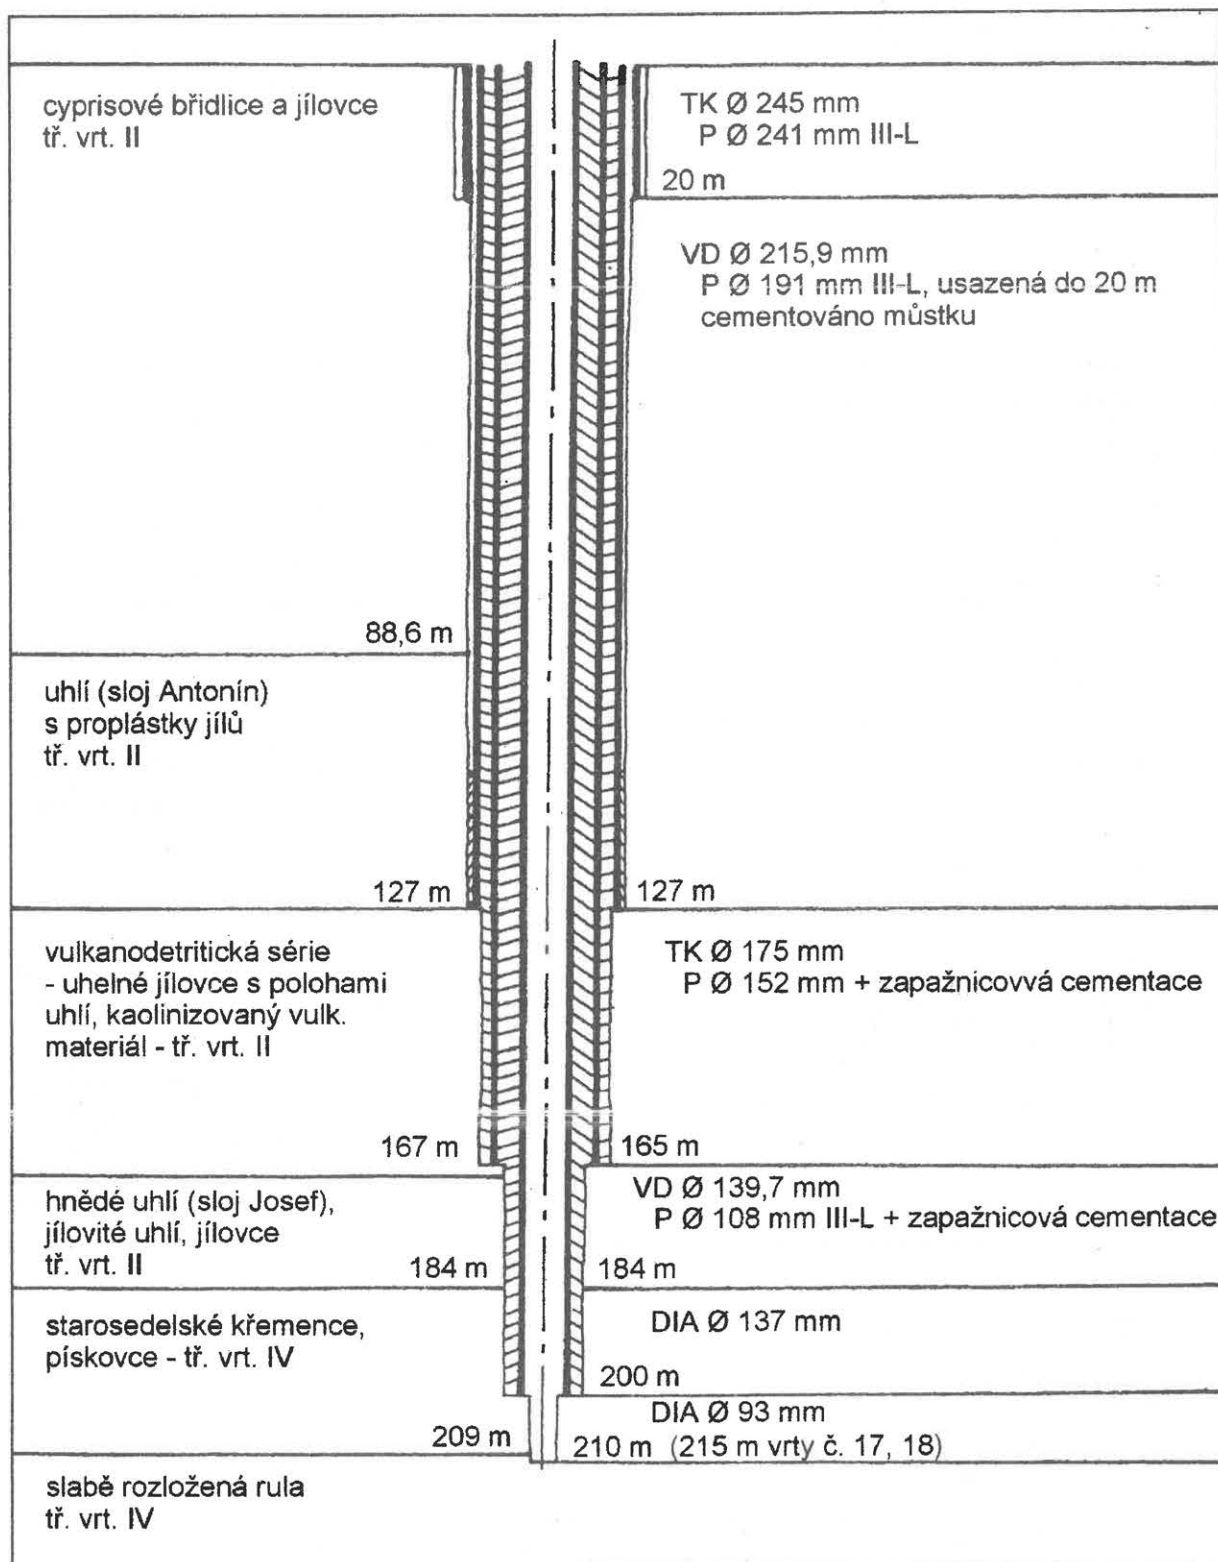
Obr. 3 Konstrukce vrtů v hl. měř. 1 : 1000

Z uvedené tabulky je patrná příbuznost navrtaných dutin se známými hodnotami výšek důlních děl. Také navrtané vyzdívky korespondují s vyzdívkami jámových stvolů a důlních děl v blízkosti jam. Určitou anomálií je údaj u vrtu č. 7, kde byla v hloubce 170,2 m identifikována dřevěná výztuž. Vzhledem ke kótám chodeb ve sloji Antonín a chodeb ve sloji Josef a v kontextu s poměrně podrobnými znalostmi okolí jámy Marie II je pravděpodobné vysvětlení, že identifikované dřevo pochází z hráně, vyplňující kavernu, která se vytvořila při hloubení jámy Marie II (obr. 3).

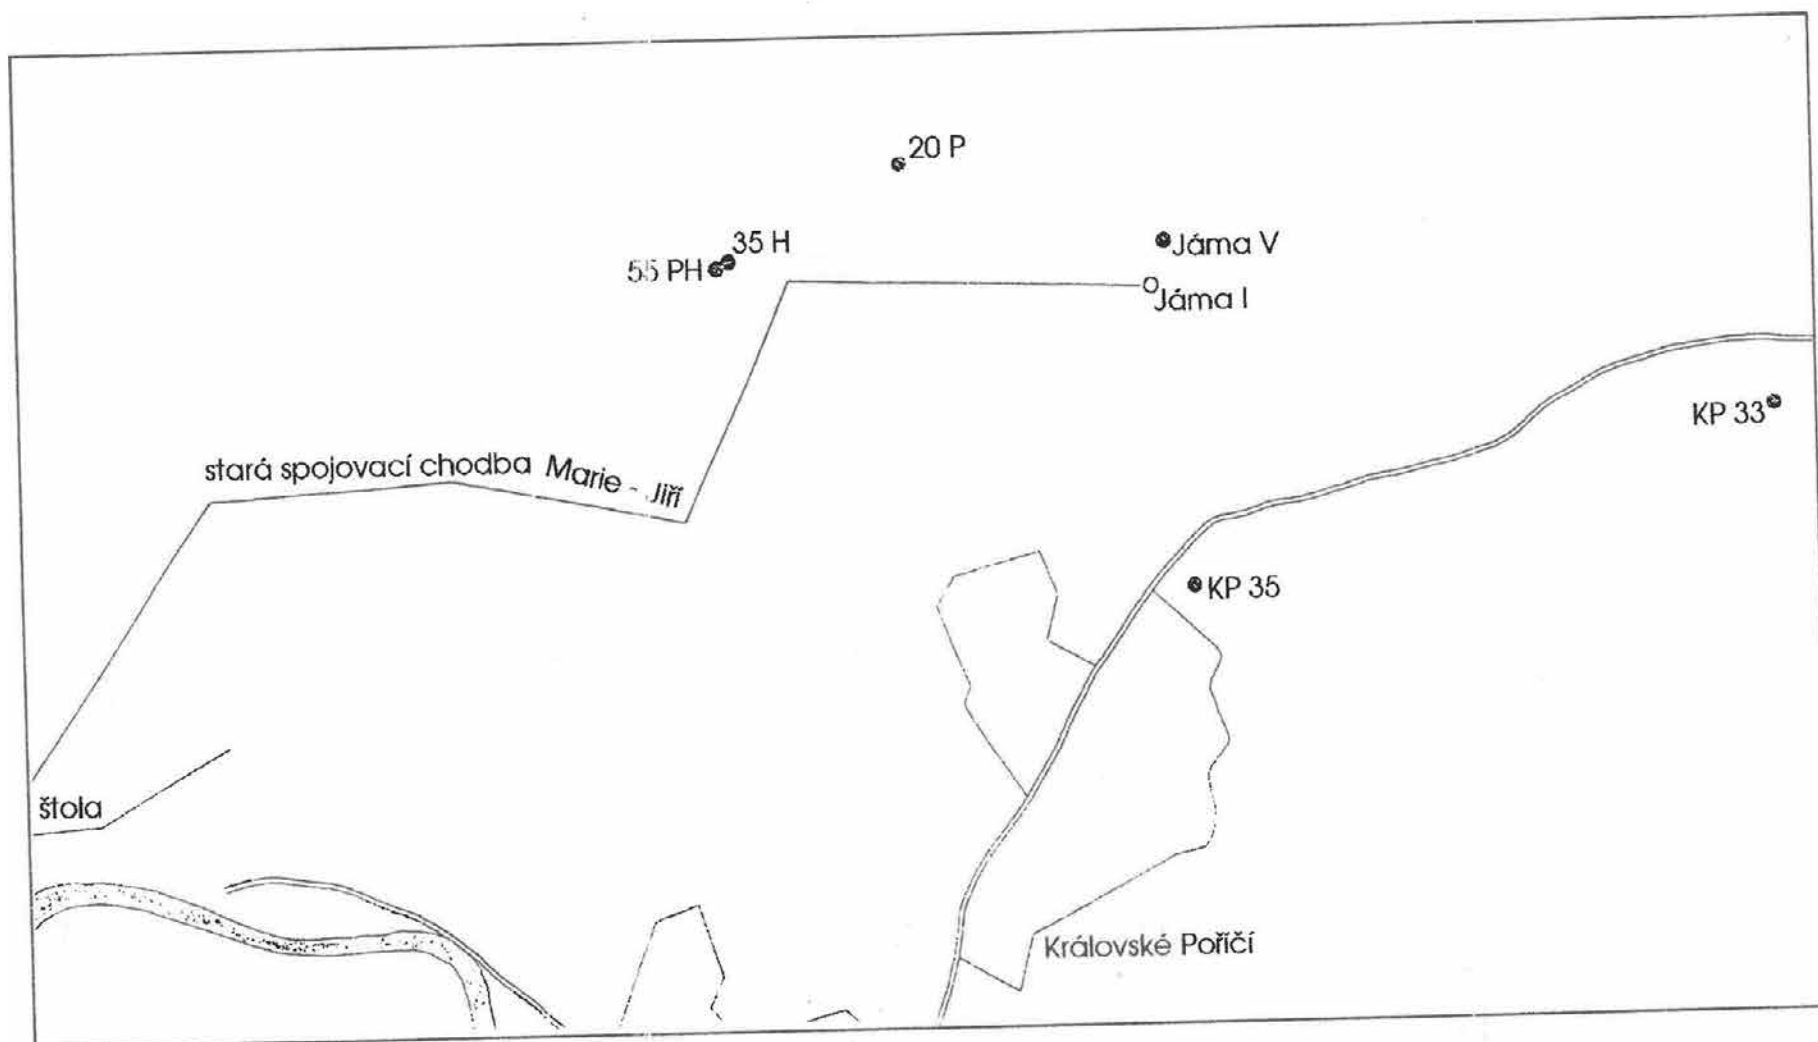
Obr. 4 Povrchová situace - vrty v okolí jámy Marie V

jsou zaznamenány změny hladiny podzemních vod v bazálním kolektoru měřené na vrtech v bezprostředním okolí (obr. 4), změny ve vydatnosti odpouštěných vod na jámě Marie V, změny v celkové mineralizaci vod odpouštěných na jámě Marie V, změny v obsahu chloridových iontů ve vodách odpouštěných z jámy Marie V a změny obsahu volného CO<sub>2</sub> ve vodách odpouštěných z jámy Marie V.
