Ing. Stanislav Štábl - SG-Geoprojekt, spol. s r.o.; Ing. Zdeněk Sekyra, Mgr. Lucie Boháčková - Stavební geologie – Geotechnika, a.s.

## Silnice I/35, Hřebeč - sanace sesuvu 2006

### I/35 road, Hřebeč slide 2006 redevelopment

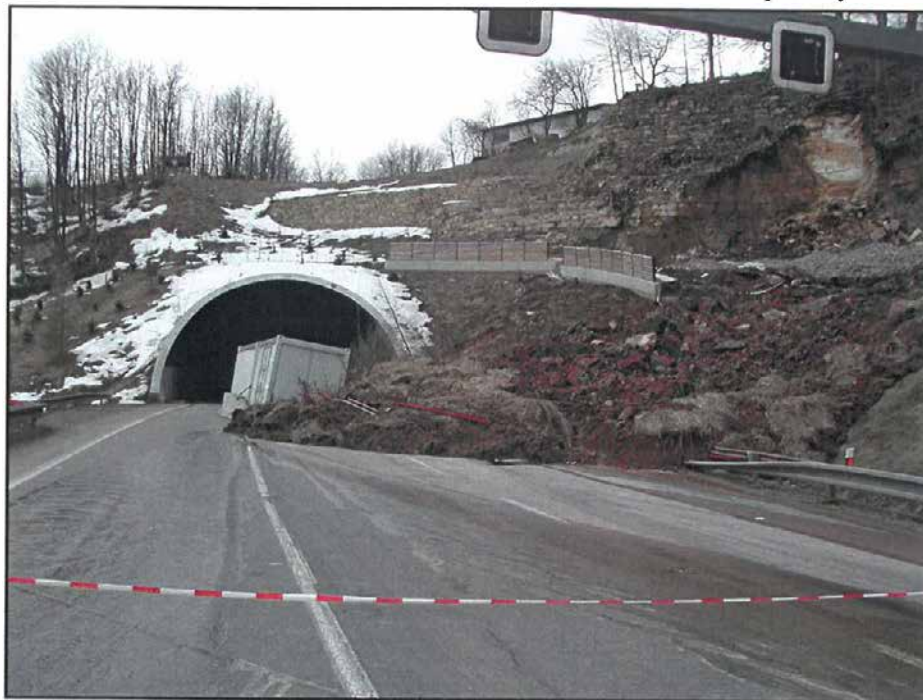
K sesuvu na silnici I/35 (Hradec Králové – Litomyšl - Moravská Třebová) došlo v ranních hodinách dne 1. 4. 2006 u východního portálu tunelu Hřebeč na levé straně v km 5,330 – 5,375. Čelo sesuvu se nacházelo v ose silnice, tzn. na hranici mezi dvěma stoupacími pruhy a

pruhem klesajícím a odlučnou oblast tvořila strmá, až 15 m vysoká skalní stěna. Rozměry sesuvu byly následující: délka v horizontálním průmětu 52 m, šířka 45 m a objem sesutých hmot činil řádově 10 000 m<sup>3</sup> zeminy a skalní horniny.

Obr.1 - Pohled na zasypanou část východního portálu tunelu Hřebeč - 15.00 hod. (1.den)

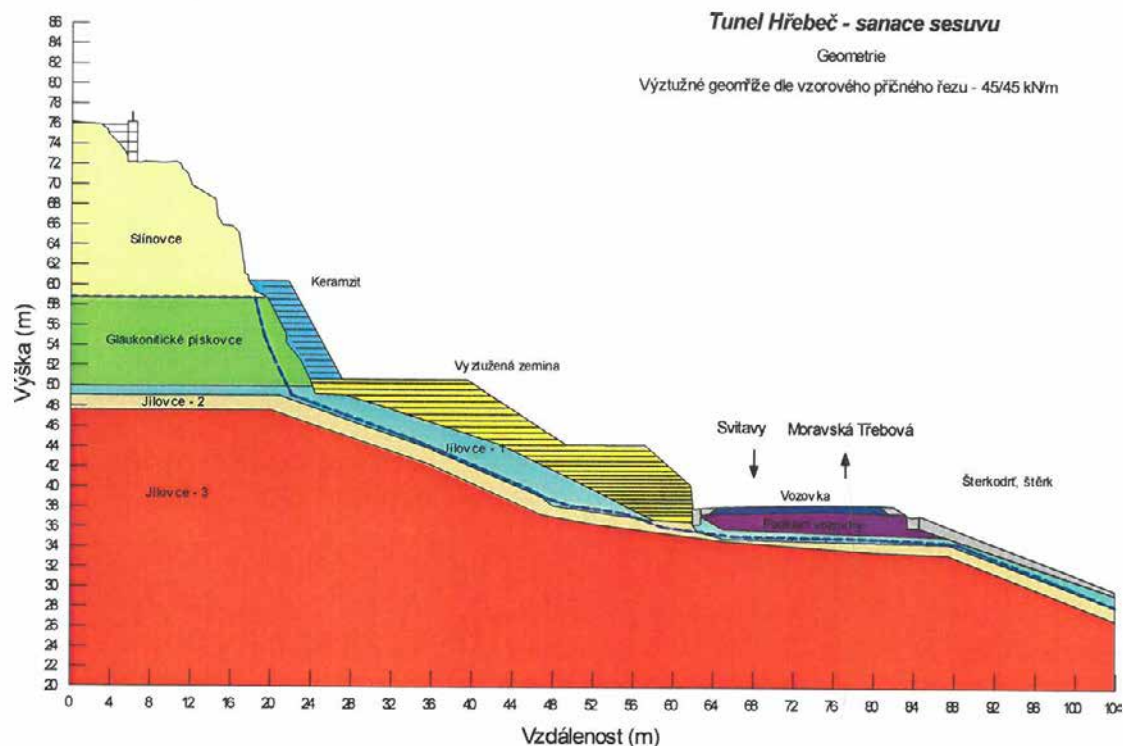
Obr. 2 - Geometrie konstrukce sanace sesuvu – vstupní model

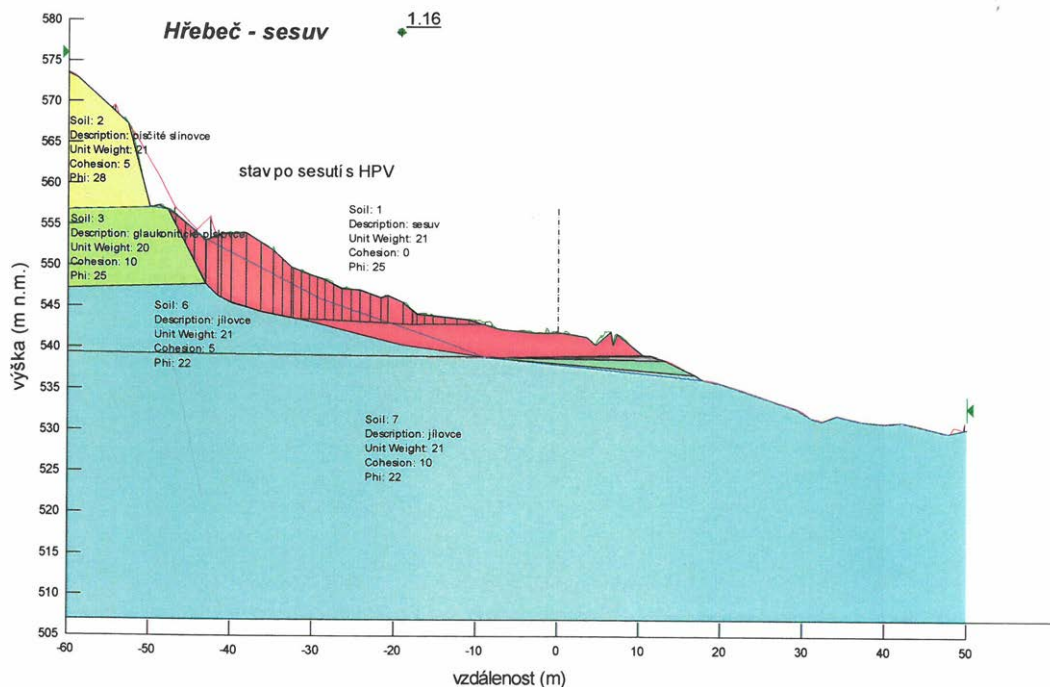
Optimální návrh finální varianty sanace byl podmíněn posouzením několika časových fází sesuvu a jeho sanace. Nejprve byla provedena zpětná analýza sesuvu. Touto analýzou byly ověřeny okrajové podmínky, které vedly k sesuvu, tj. smykové parametry zemin, úroveň nasycení jednotlivých vrstev nebo úroveň hladiny podzemní vody. Výpočet byl proveden pro geometrii původního zajištění svahu. Následně byla provedena stabilitní analýza stavu po sesutí. Pro zpětnou analýzu a analýzu stavu po sesutí byly použity obecné smykové plochy odpovídající průběhu a tvaru sesuvu. Další stabilitní analýzy se zabývaly již samotným ideovým návrhem sanace sesuvu ve dvou fázích výstavby opatření. Hodnocena byla stabilita výkopu po odstranění sesutých hmot, což je podstatná, nicméně často opomíjená fáze. Tvar výkopu byl výpočtem optimalizován tak, aby při jeho realizaci nedošlo k obnovení svahových pohybů nebo dokonce k jejich rozšíření. Po analýze několika variantních řešení byla

Obr. 3 - Výstup ze zpětné analýzy – stav po sesuvu svahu

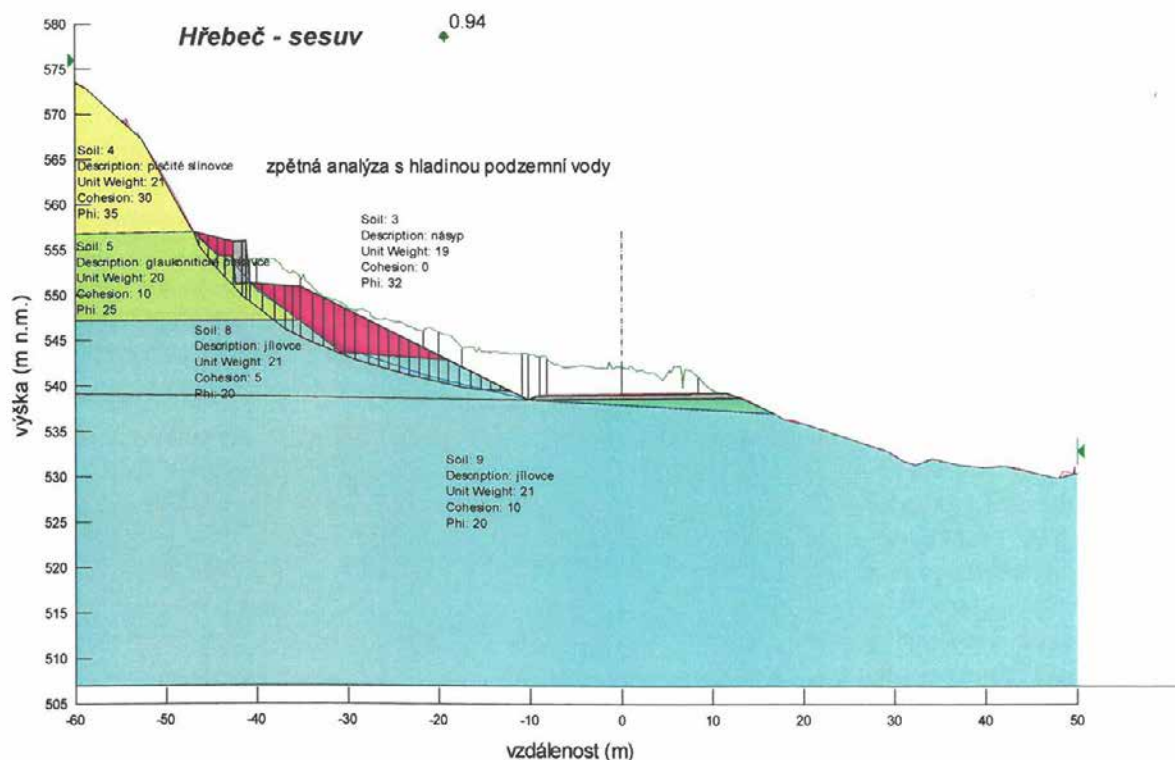
Obr. 4 - Výstup ze zpětné analýzy – stav před sesuvem svahu

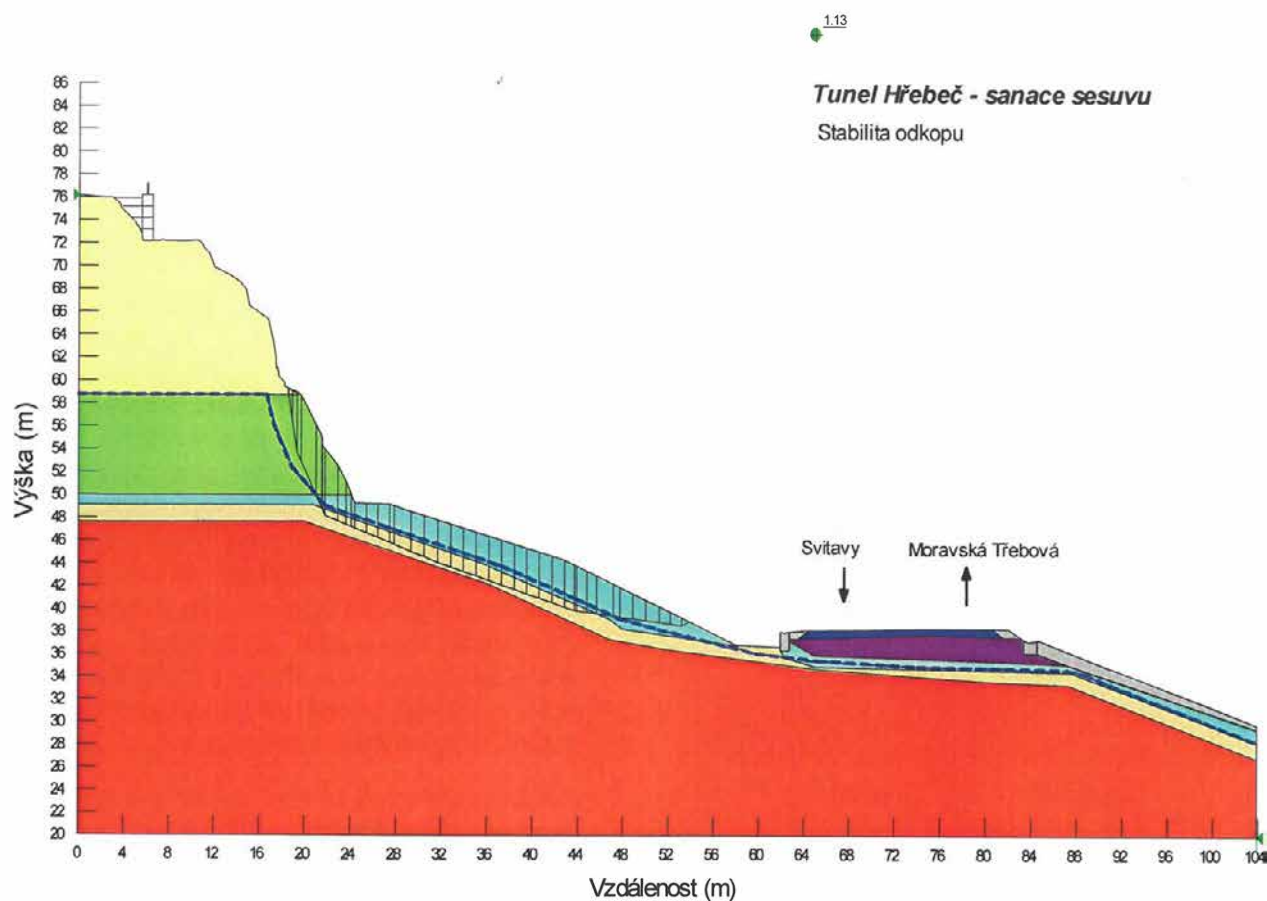
Z výsledků stabilitních analýz vyplynulo, že kritickým stavem pro sanaci je fáze odebrání sesutých hmot a vyhloubení výkopu pro výstavbu přítěžovací lavice, kdy  $F_s = 1,13$ . Stupeň stability konečného provedení konstrukce je  $F_s = 1,47$  podél kritické smykové plochy. Stupně stability podél smykových ploch procházejících pod silnicí mají stupeň stability vyšší. Pro kontrolu byl proveden výpočet s mimořádným zatížením, které bylo reprezentováno zvýšenou hladinou podzemní vody a koeficientem  $ru = 0,3$  (cca 60% nasycení) ve svrchní vrstvě oslabených jílovců. Toto mimořádné zatížení charakterizuje možnost přerušení funkce drenážních opatření a nasycení vrstev. Stupeň stability  $F_s = 1,16$  je pokládán z hlediska extrémního zatížení a jeho možného časového horizontu trvání za dostatečný.

Obr. 5 - Výstup ze stabilitního posouzení odtěžení sesuvu svahu

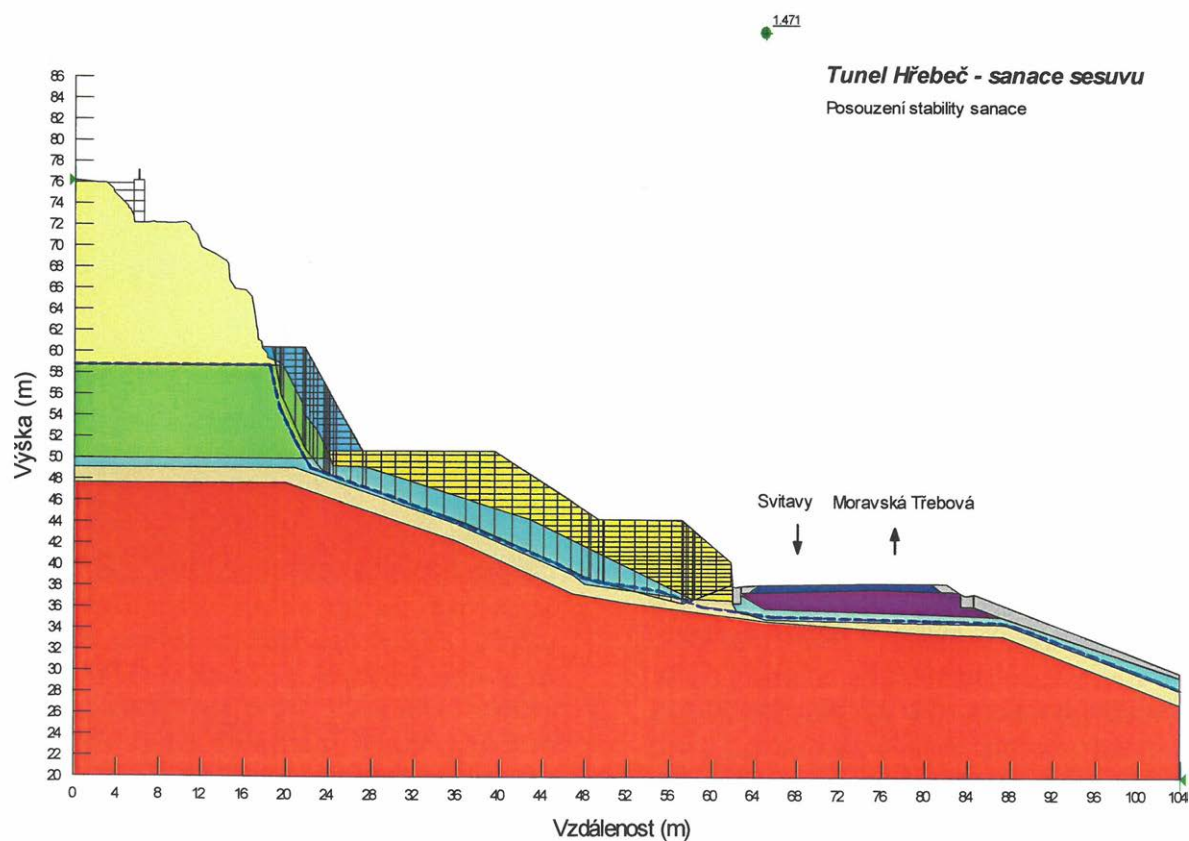
Obr. 6 - Výstup celkového posouzení stability sanace svahu

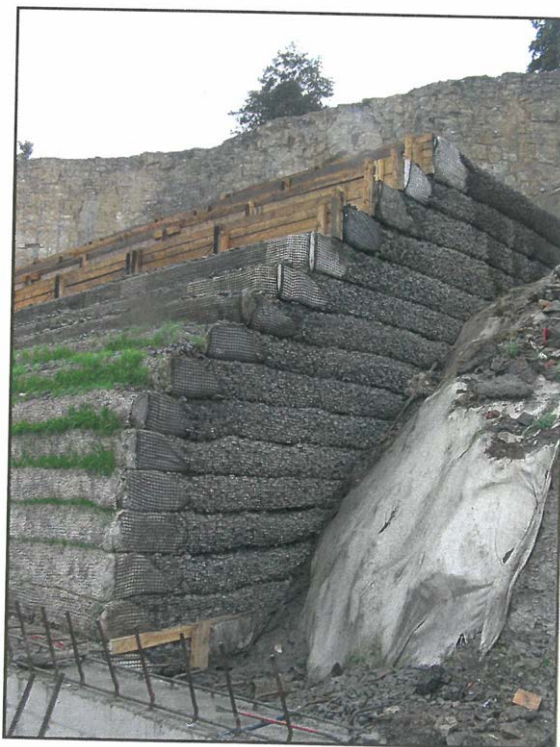
Obr. 7 -

Detail líce a boční hrany  
přítěžovací lavice

Pro realizaci přítěžovací lavice byl zvolen materiál šterku frakce 32 – 63 mm. Volba materiálu vycházela z požadavku vyšší objemové tíhy, vysokého úhlu vnitřního tření použitého materiálu a nutnosti stále vysoké propustnosti realizovaného zemního tělesa přítěžovací lavice. Přítěžovací lavice byla realizována ve dvou úrovních, jako vyztužená zemní konstrukce s měkkým lícem tvořeným obalenou zeminou tl. 0,9 – 1,2 m. Jako výztužné geosyntetikum byla použita geomříž ARMATEX G 55/55 kN/m. Zemní těleso lavic bylo vyztuženo po celé šířce, tzn. od líce až po zemní pláň (ve vodorovném směru).

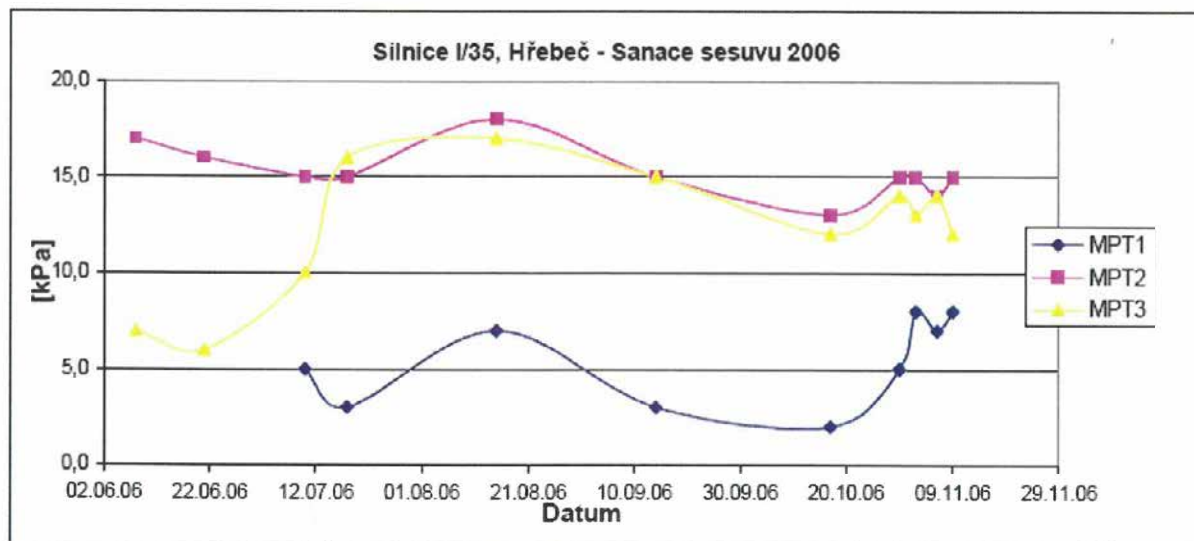
Obr. 8 - Vývoj pórových tlaků během stavby

Z realizovaných měření lze konstatovat, že provedená sanační opatření zabezpečila stabilitu sesuvné oblasti a umožnila bezpečný provoz na pozemní komunikaci u JV tunelového portálu. Pro ověření trvalé funkčnosti díla je prováděn

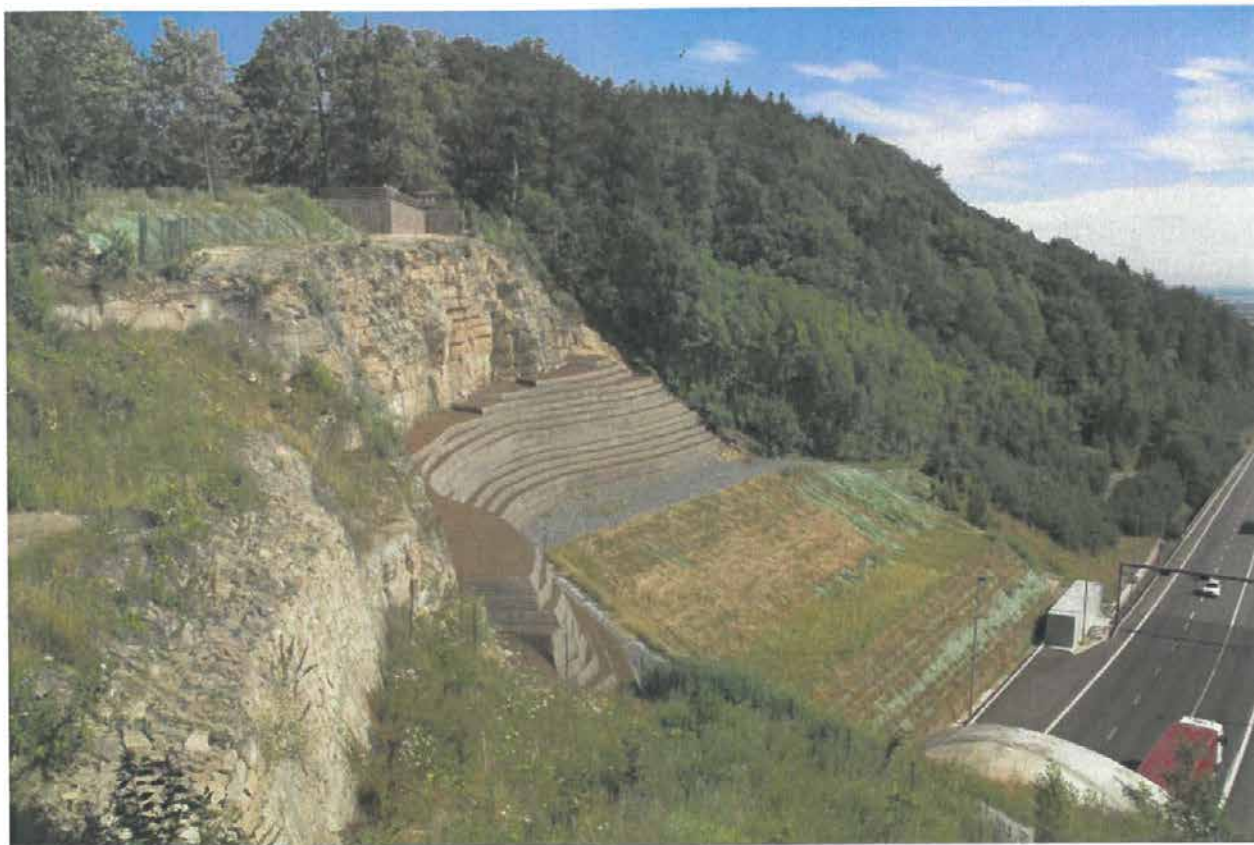
Obr. 8 - Pohled na dokončenou stavbu – 8 měsíců po dokončení
