## Průvaly kuřavek do historických důlních chodeb v oblasti povrchového dolu Bílina během provádění vrtných prací z povrchu

Ing. Karel Mach, Ph.D.

Severočeské doly a. s., mach@sdas.cz

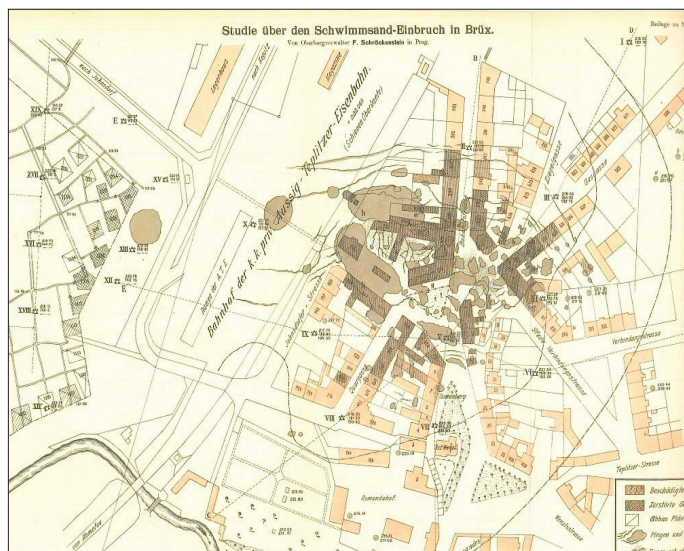
Zřejmě nejznámějším průvalem kuřavky byl průval na dole Anna-Hilfsbau v Mostě v roce 1895 (obrázek č. 2). Tento průval v podstatě zlikvidoval jednu čtvrt' starého města Mostu (obrázek č. 3) a způsobil uzavření části jmenovaného dolu. Historie ukazuje (Macůrek 2007), že na konci předminulého století se podobná

Obr. 2: Mapa důsledků katastrofálního průvalu kuřavky na dole Anna-Hilfsbau v roce 1895.

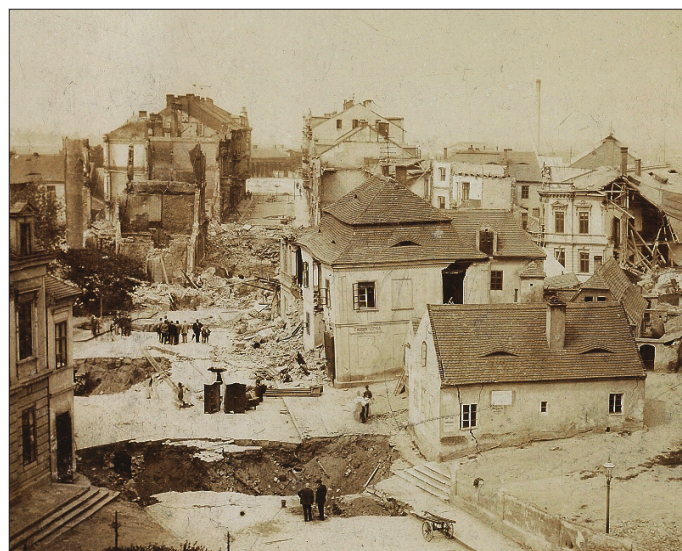
Obr. 3: Pohled do centra důsledků průvalu na dole Anna-Hilfsbau v Mostě r. 1895.

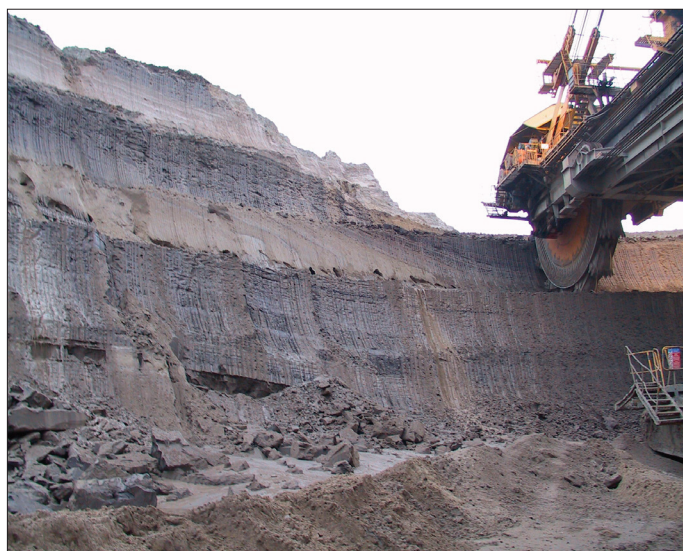
Obr. 5: Kuřavkou zaplavená část plošiny u rýpadla K-65, lom Bílina.  
Foto: K. Mach.

a problematická je i jeho přeprava dálkovou pásovou dopravou. Směs vody a písku zaplavuje rozsáhlé oblasti těžebních plošin (obrázek č. 5), čímž se znemožňuje i použití jiné mechanizace k jejich odtěžení. Vyplavováním písku z písčitých těles dále ve stěnách těžebních řezů vznikají rozsáhlé dutiny (kaverny) (obrázek č. 6), které destabilizují svahy těžebních řezů (obrázek č. 7; rovněž viz Pletichová 2007). V povrchové těžební praxi se proto proti-průvalovým opatřením věnuje velká pozornost. Přednost má preventivní odvodňování písčitých kolektorů čerpacími vrtly nebo svodovými vrtly (obrázek č. 8).

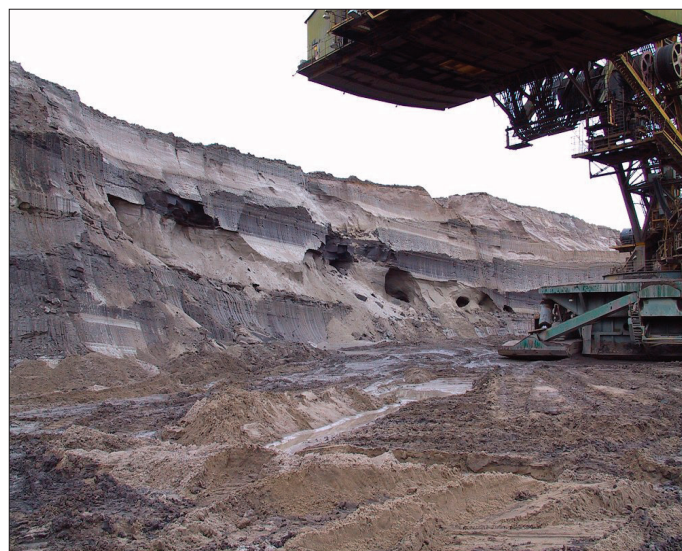
Obr. 6: Kaverny vznikající vyplavováním písku z deltového tělesa. Rýpadlo K-65, lom Bílina. Foto: K. Mach.

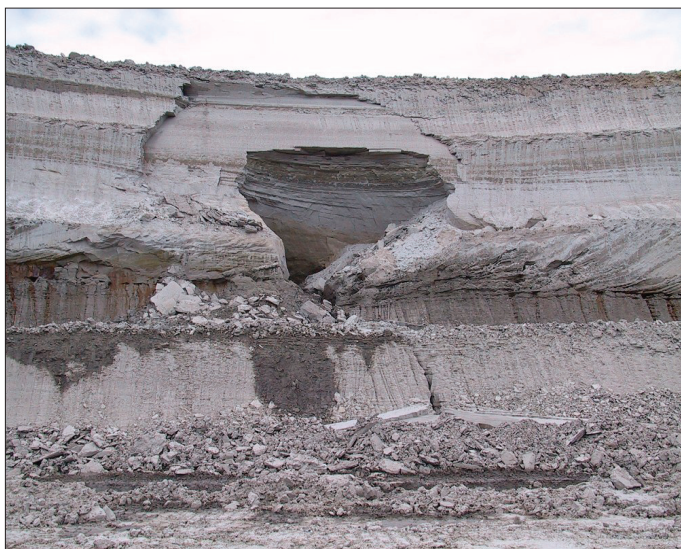
Obr. 7: Propadnutí stropu kaverny, vzniklé vyplavením písku u rýpadla K-65 na lomu Bílina. Foto: K. Mach.

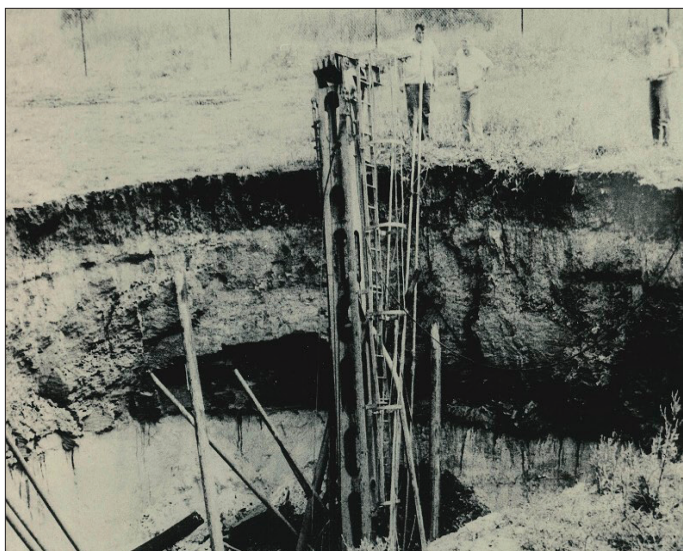
Vrty HK197 a JU440 byly vrtány jako odvodňovací svodové vrtly, vrtly BA57 a BA37 byly vrtly geologického těžebního průzkumu. V případě odvodňovacího vrtu JU440 došlo k propadnutí samotné vrtné soupravy značky Wittrh do poklesové kotliny (obrázek č. 9), a souprava i s nářadím byla v podobě šrotu vyzvednuta až koncem roku 1989 prvním skrývkovým řezem povrchového lomu Bílina. Ostatní případy nevedly k velkým ztrátám na zařízení, pouze docházelo ke ztrátám technologického pažení ve vrtu. Pozoruhodná je různost chování nadloží vypouštěného písčitého tělesa - při podobných hloubkách jeho uložení je vliv průvalu na povrch velmi různorodý. To se projevuje zejména různým plošným rozsahem a hloubkou poklesových kotlin na povrchu a jejich vzdáleností od vrtu. Příčinou různých projevů na povrchu je zřejmě prvotně různá vnitřní stavba jednotlivých písčitých těles a odtud plynoucí různý způsob odtékání kuřavky.

Obr. 9: Vrtná souprava Wirth na vrtu JU440 po propadnutí do poklesové kotliny. Foto M. Prokš

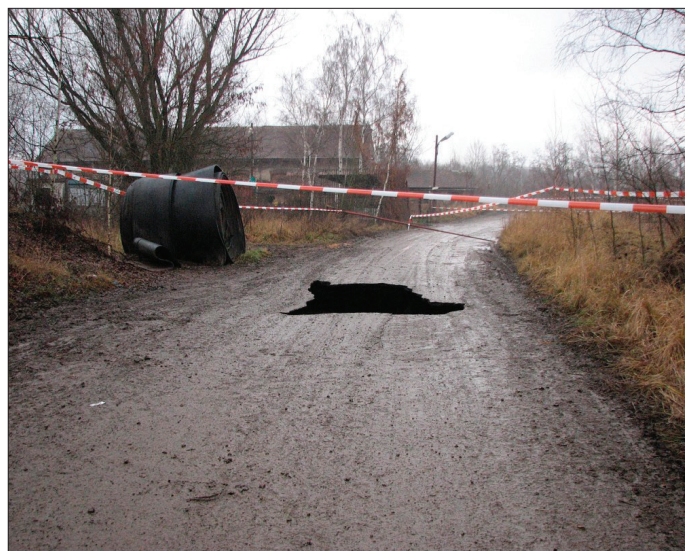
skončit tragédií. Když se totiž uvedený revírník ranní tmou a mlhou blížil po asfaltové příjezdové komunikaci k vrtu, málem přehlédl cca 3 x 3 m velký nepravidelný temný otvor v asfaltu přímo uprostřed komunikace ve vzdálenosti asi 50 m západně od vrtu (obrázek č. 12). Následně přivolaná odborná skupina pracovníků Dolů Bílina konstatovala vznik cca 6 m hluboké, uvnitř asi 4 m široké, propadliny kruhového průřezu, a po rozptýlení mlhy nalezla další, mnohem větší propadlinu o podobné hloubce, ale průměru téměř 20 m, přímo v sousedství vrtu (obrázek č. 13). Oblast byla následně zajištěna, aby byl vyloučen pohyb osob a mechanizace v okolí vrtu. Během následujícího týdne vznikla další rozměrná propadlina východně od vrtu (obrázek č. 14). Několik měsíců byla oblast monitorována, při čemž docházelo k pozvolnému sesouvání stěn propadlin a jejich následnému plošnému rozšiřování. K dalším výrazným změnám nebo vzniku dalších poklesů ale již nedošlo. Na dně propadlin se postupně stabilizovala hladina vody. Protože během letních měsíců roku 2008 docházelo k nebezpečnému chování obyvatelstva (rabování ocelových předmětů z propadlin a zavážení propadlin odpadem), bylo rozhodnuto o jejich likvidaci zavezením skryvkovým materiálem z Teplické výsypky.

Obr. 12: První z objevených propadlin 50 m západně od vrtu BA57. Foto: Z. Dvořák.

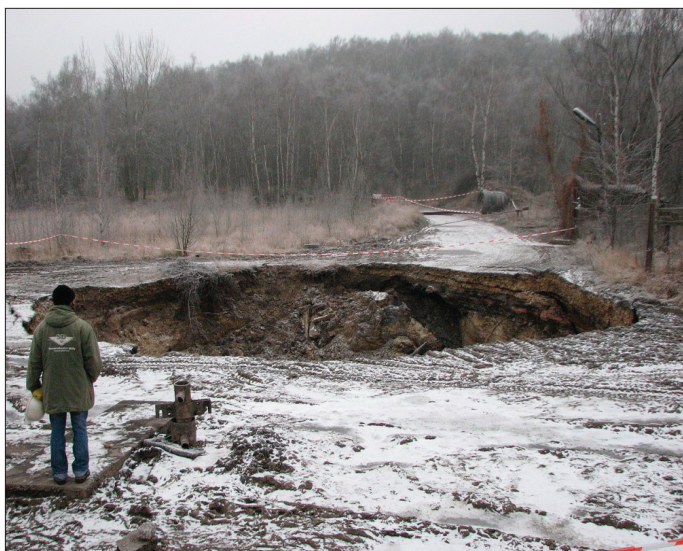
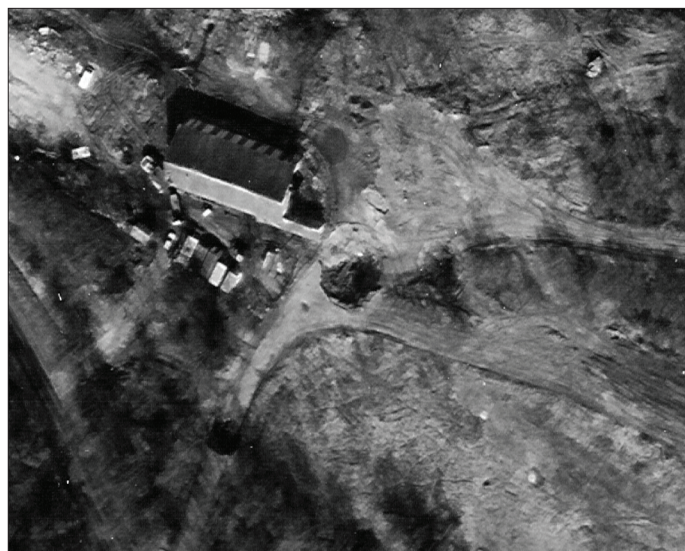
Obr. 14: Letecký snímek všech tří propadlin.  
Foto: Kair - M. Kivala.

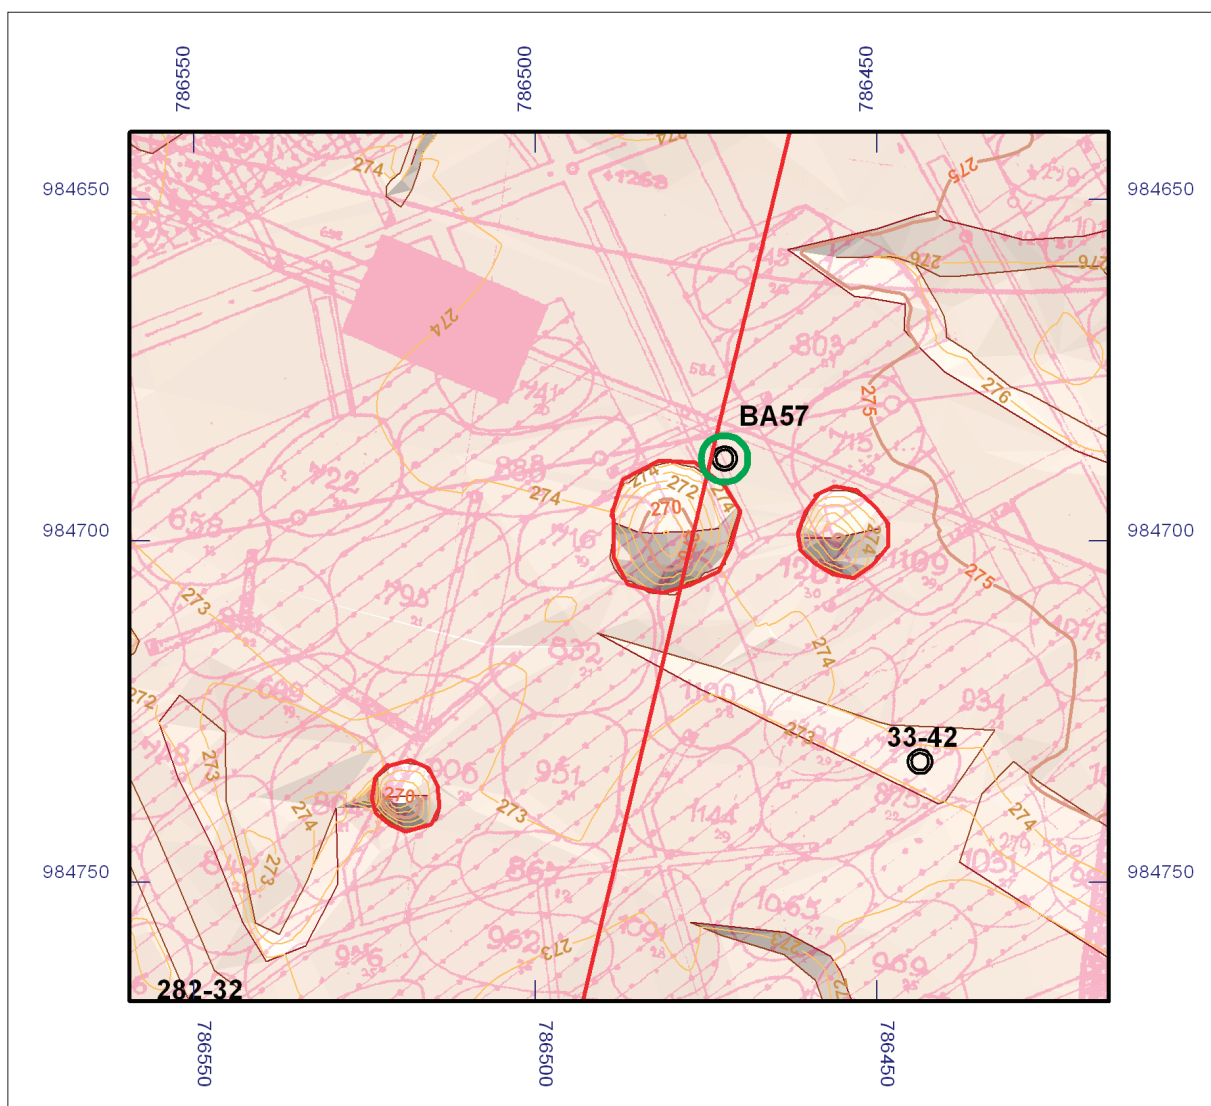
Obr. 15: Detail důlní mapy dolu Venuše s propadlinami a chodbami přivádějícími zaplavovací směs ke komorám.

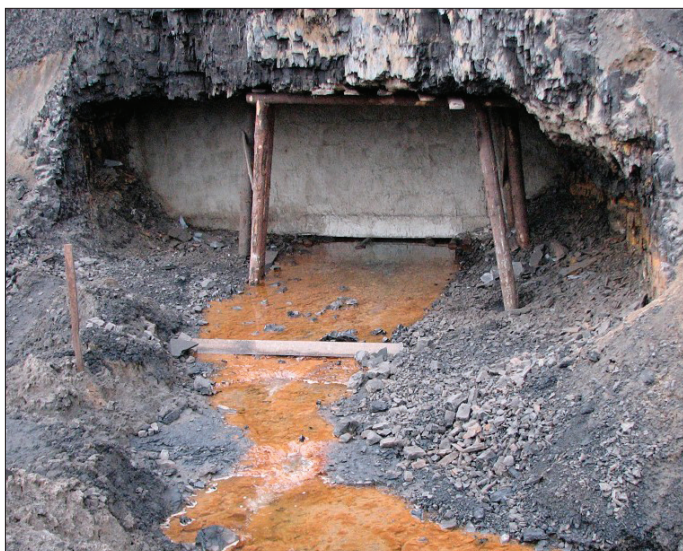
Obr. 16: Výtok vody z chodby na dně lomu Bílina pocházející z revíru dolu Venuše a nově budovaných svodových vrtů.

něna až na kótu cca 57 m n. m. prostřednictvím tzv. Venušské chodby, odvádějící vodu směrem k lomu Bílina (obrázek č. 16).
