Ing. Antonín H i l s e, VÚHU

Problematika vlivu hlubinného dobývání dolu Zdeněk Nejedlý na provoz  
převýšené výsypky Velkolomu Obránců míru

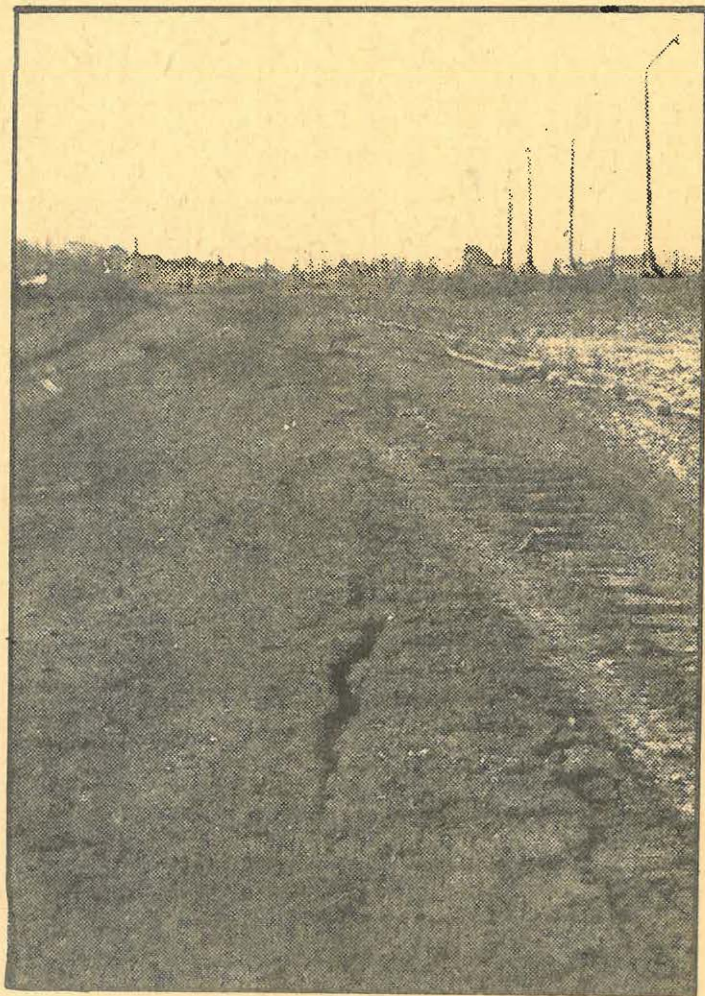
Obr. 8. 2

Trhliny možno sledovat v délkách 10 - 50 m. Na obr. č. 2 je zachycena trhlina od rubané plochy nejvzdálenější, asi 8 m od koleje výsypkové dopravy. Na obr. č. 3 a 4 je další trhlina, s první zhruba rovnoběžná, ale podstatně blíže rubané ploše - cca 15 m od trhliny první. Šířka trhlín nepřesahuje 10 cm a terén mezi nimi nevykazuje známky poklesu.

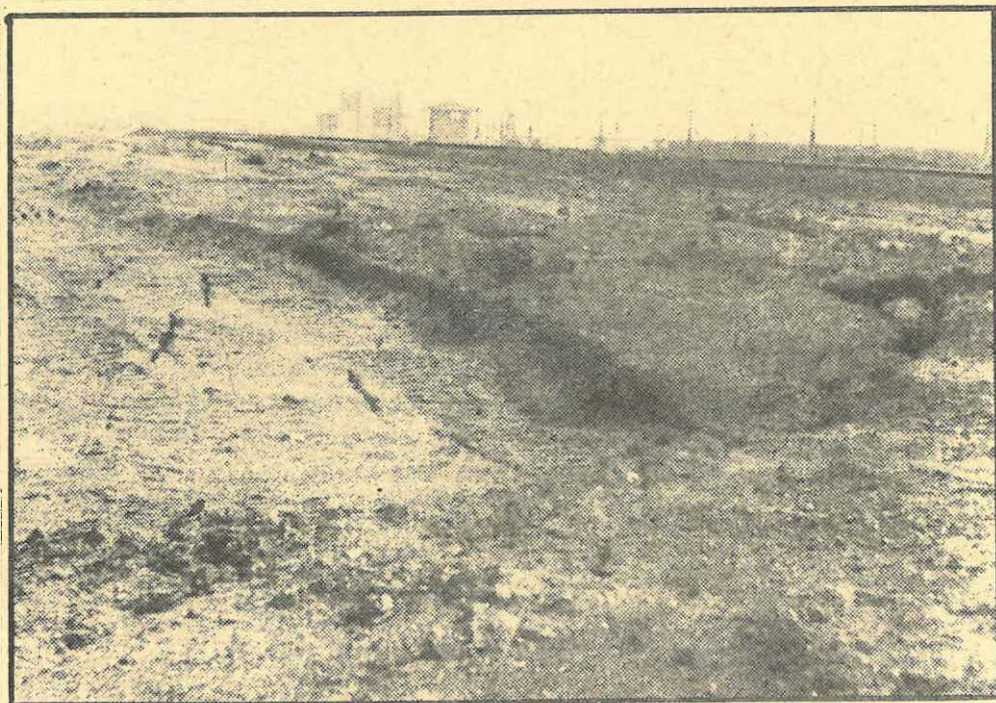
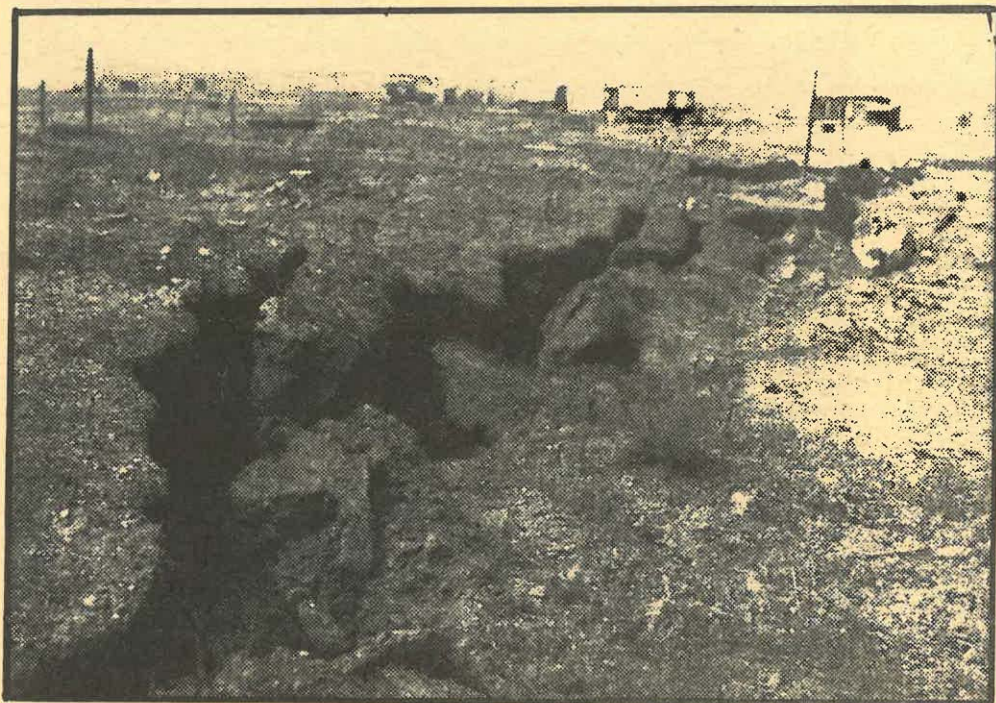
Obr. č. 5

b) Hlavní zálomová trhlina (12. revír) se stupňovitým poklesem terénu směrem k rubané ploše je dokumentována na obr. č. 5 a 6. Tato trhlina je daleko nejvýraznější a je zhruba hranicí vizuálně patrného naklonění terénu směrem k centru poklesové kotliny. Šířka trhliny se pohybovala od 20 - 40 cm, výška terénního zlomu mezi 60 - 80 cm. Trhlinu bylo možno sledovat na délce cca 60 m. Její průběh je obloukovitý, jak patr-
