Ing. Martin V r u b e l , Doly Nástup Tušimice

## Problematika stability výsypky Merkur a jejího sledování

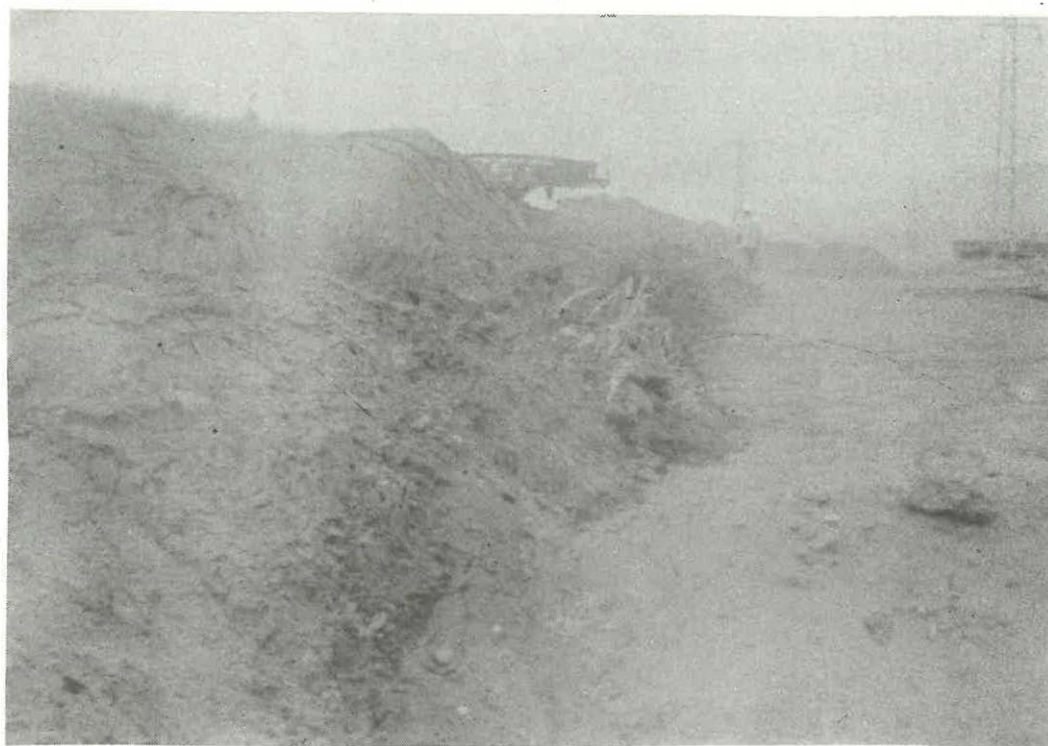
Situace při.patě skluzu 10/1985

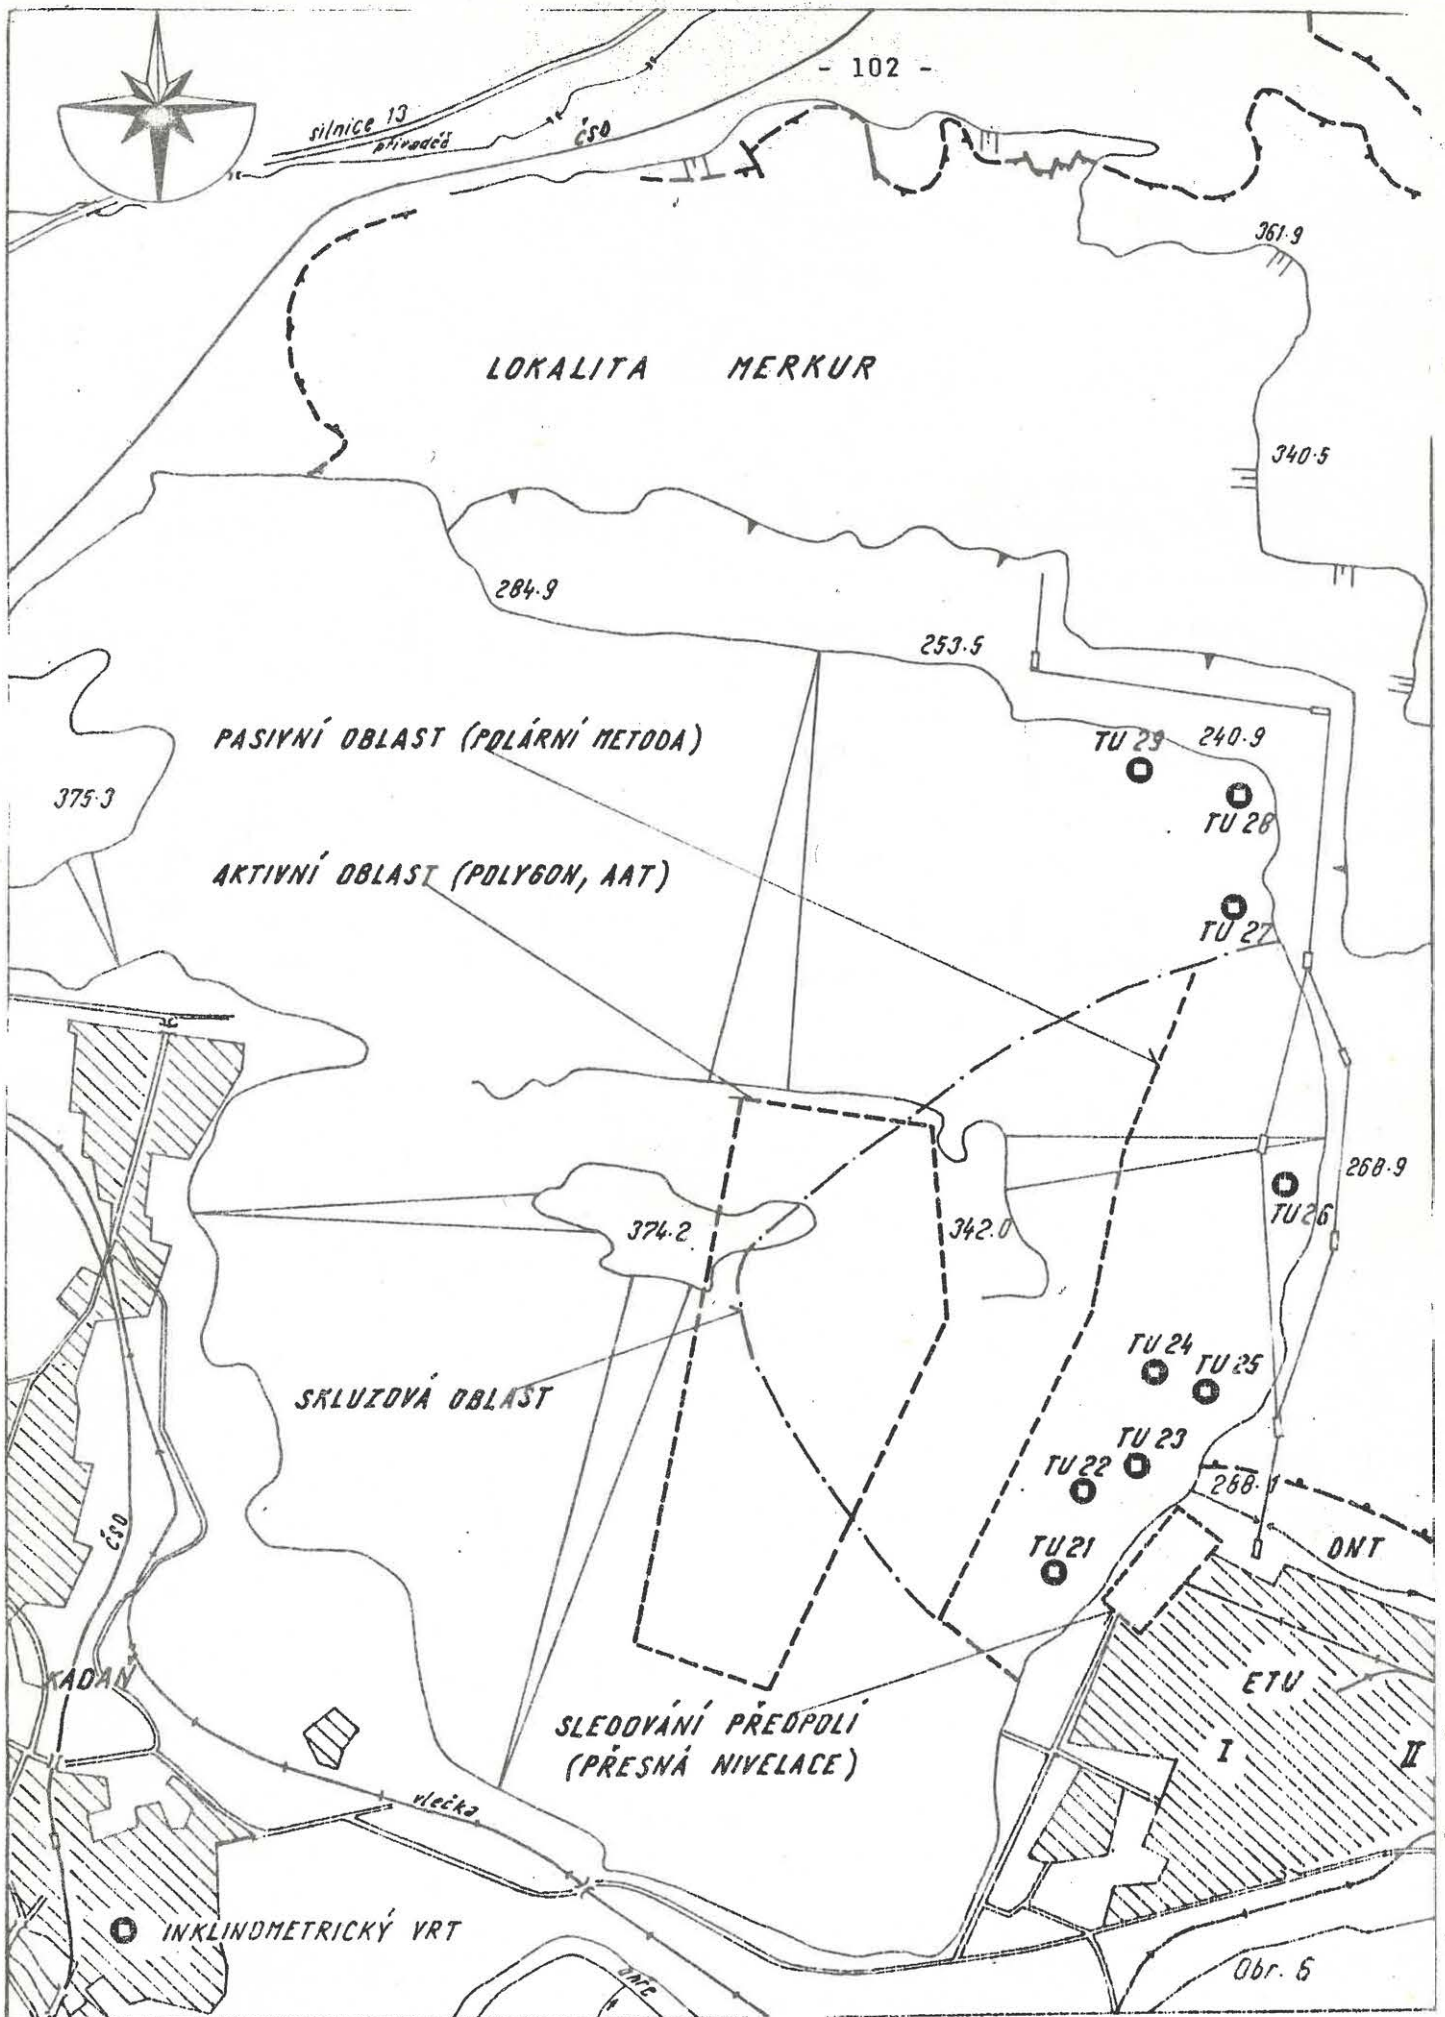
Vzhledem k omezenému rozsahu článku jsem se snažil uvést alespoň některé aspekty problematiky sledování stability výsypky Merkur (obr. 6) a určité dílčí praktické zkušenosti. Nebyly uvedeny poznatky týkající se široké tematiky sledování hydrogeologických poměrů výsypky ani výsledky pásmové extenzometrie.
