## Hodnocení dobývacích podmínek a provedené rekonstrukce rozpojovacích orgánů rýpadla KU 800/20 v lomu Libouš

### Evaluation of mining conditions and executed reconstruction of breaking organs of excavator KU 800/20 in the opencast mine Libouš

## 1. Úvod

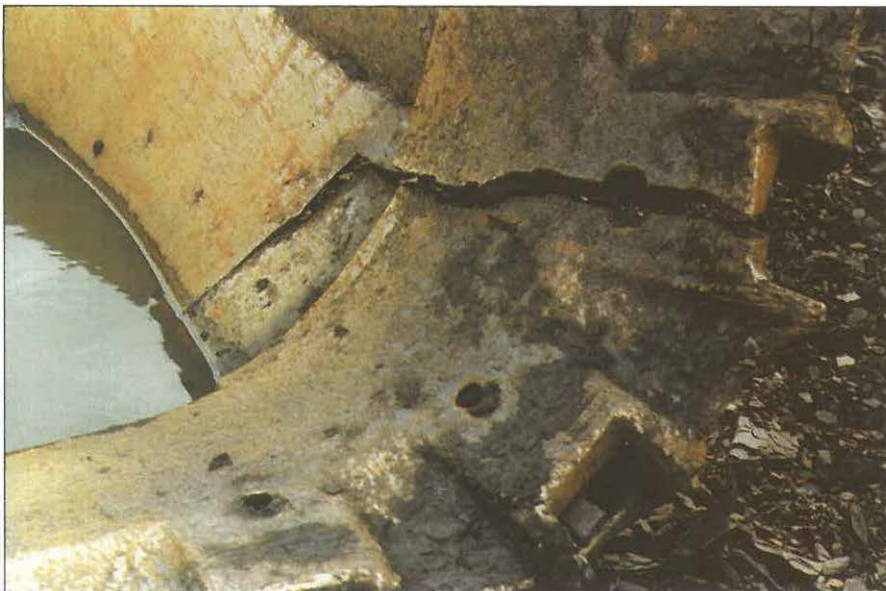
*Obr. 1 Roztržené těleso korečku rýpadla KU 800/20 s vylámanými komůrkami z 1. čtvrtletí roku 1997 na pracovní pláni*

Ve 4. skryvkovém řezu lomu Libouš docházelo při dobývání rýpadlem KU 800/20 k častým defektům na korečcích osázených zuby. Defekty se projevovaly zejména vylamováním zubů z bandáží (komůrek), lámáním vlastních zubů a někdy i roztržením tělesa korečku (obr. 1). Po zjištění, že z hlediska abrazivity je možno v řezu aplikovat korečky s litými rohovými břity (obr. 2), vedení závodu skryvek Merkur, Libouš, DNT a.s. rozhodlo o jejich nasazení. Koleso rýpadla KU 800 jimi bylo vybaveno v závěru měsíce května 1997.

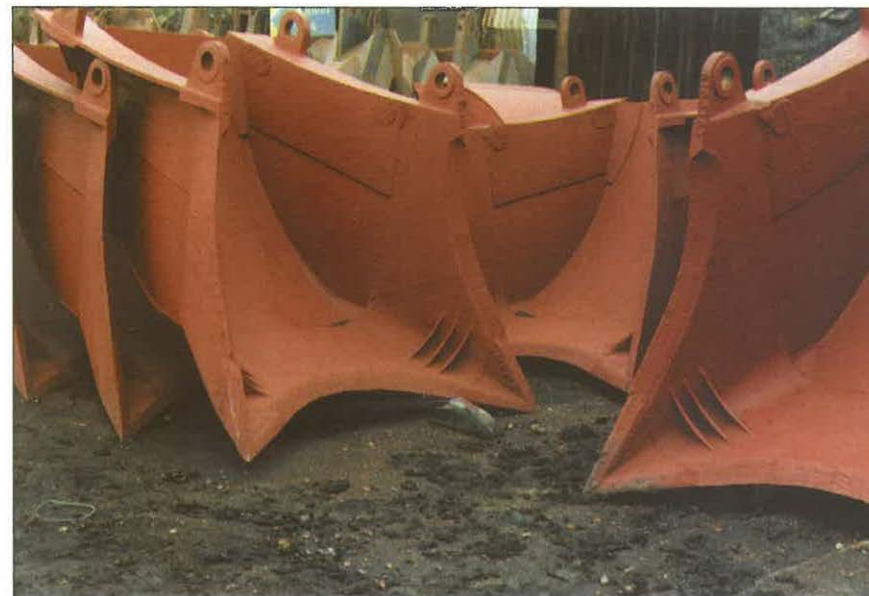
*Obr. 2 Korečky s litými rohovými břity připravené k montáži na koleso rýpadla KU 800 v květnu 1997*

V dubnu 1995 bylo koleso rýpadla osazeno korečky se zuby (obr. 5). V srpnu 1997 bylo již koleso osazeno korečky s rohovými břity (obr. 6).

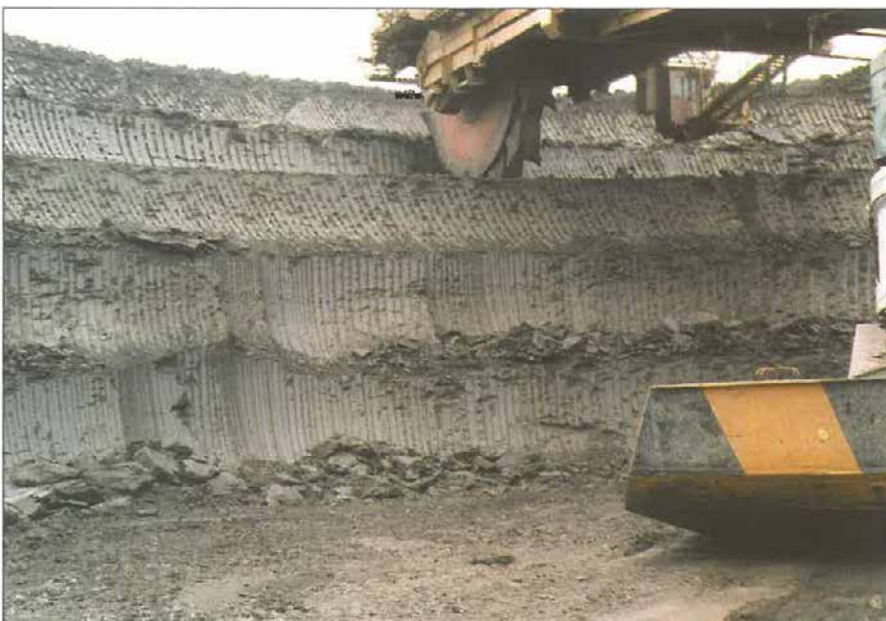
*Obr. 4 Stav porubní fronty rýpadla KU 800/20 při měření dne 25. 8. 1997 ve východní části porubní fronty*

Postup stroje KU 800/20 v zátince a následně pak v porubní frontě je zřejmý ze situační mapy (obr. 3), stav porubní fronty (zátinky) v době měření je zřejmý z obr. 4.
