Ing. Milan Větrovský, Severočeské doly, a.s. – Doly Nástup Tušimice

## Problematika stability výchozů uhelné sloje při úpatí Krušných hor na Dolech Nástup v Tušimicích

Dne 15.6.1997došlo při severním okraji sedimentační pánve k sesutí ponechané uhelné sloje. Plošný rozsah byl vymezen souřadnicemi y – 816350-816800 a x – 993500-9938000 (S-JTSK). Článek popisuje výsledky zpětné parametrické stabilitní studie a výsledky kontrolního sledování – monitoringu výchozové partie.

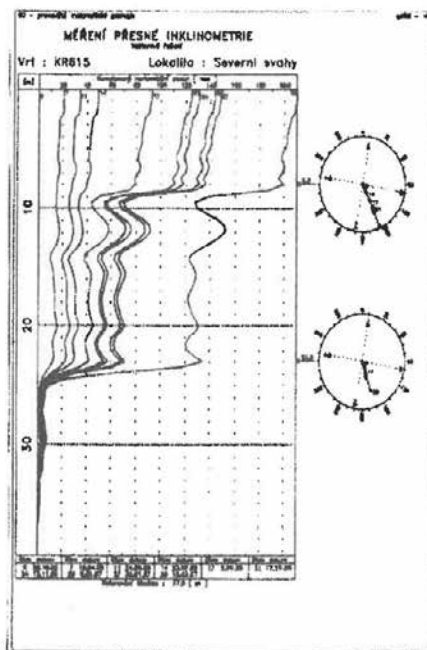
K sesuvu došlo po diskrétní smykové ploše (viz obr. 1), vytvořené bezprostředně pod patou uhelné sloje (viz foto 1) na kontaktu s rulovými splachy nebo v horních partiích rozloženým krystalinikem.

*Obr. 1 Diskrétní kluzná plocha měřená přesnou inklinometrií na bázi sloje a meziložním proplástkou*

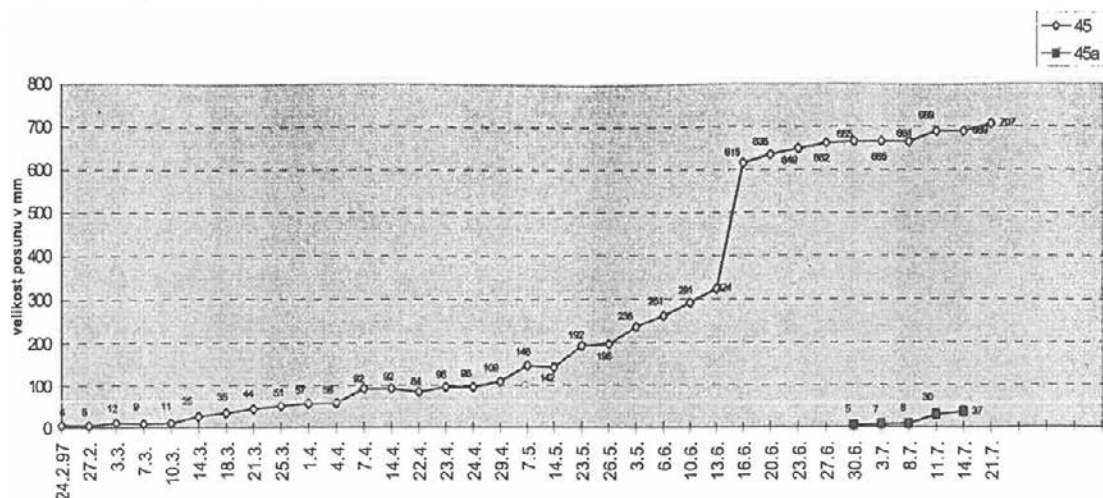
Graf 1 Vývoj deformace bodu č. 45 a 45a

Výpočtový profil (viz obr. 2), v němž je provedena inverzní stabilitní analýza, byl převzat z měřické dokumentace sesuvu. Jeho poloha je dána souřadnicí  $y = 816\,500 - S-JTSK$ . V této části byl dokumentován za pomoci inklinometrických vrtů i průběh smykové plochy a vývoj povrchových deformací geodetickým měřením. Rychlost sesouvání měřená na kluzné ploše se pohybovala od října 1996 do ledna 1997 cca 6-7 mm za měsíc. Potom se rychlost sesouvání zvýšila až 40 mm za měsíc. Inklinometrický vrt v období mezi 18. 3. a 25. 3. 1997 se po deformaci cca 180 mm uzavřel a následující monitorování převzalo geodetické sledování. Geodetické měření bylo prováděno totální stanicí Leica TCA 1800 v denních až týdenních intervalech. Měřená ustálená rychlost deformování svahu před sesuvem činila 1 – 4 cm za týden (geodetické body č. 45 a č. 45a viz graf 1). Tento vývoj rychlosti probíhal od počátku roku 1997 až do 13. června 1997, kdy došlo k nárůstu rychlosti na cca 3 cm za den (geodetický bod č. 50 viz graf 2). Další měření již neprobíhala. V neděli dne 15. června 1997 ve 21.<sup>45</sup> hod. došlo k sesuvu (viz foto 2 a 3). Sesuté uhlí bylo možné odtěžovat (foto 3 až 5).

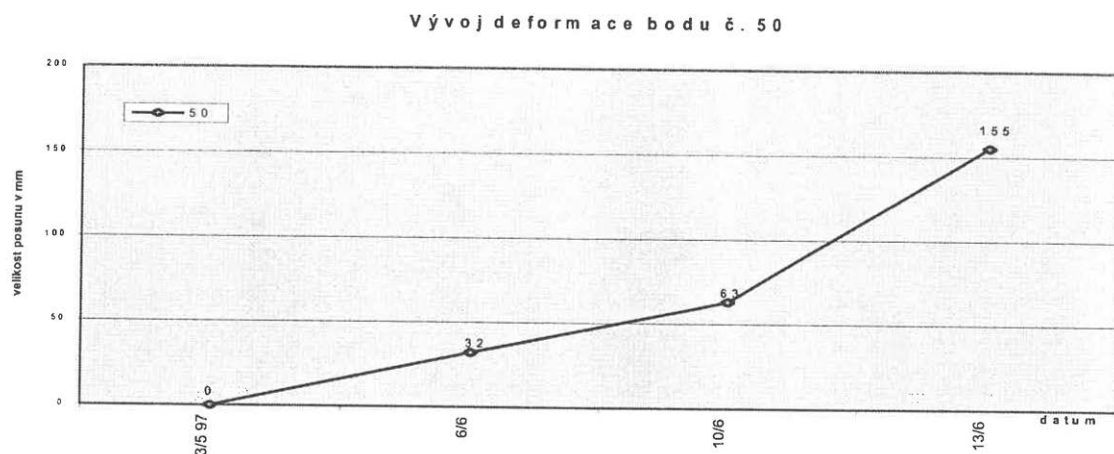
Graf 2 Vývoj deformace bodu č. 50

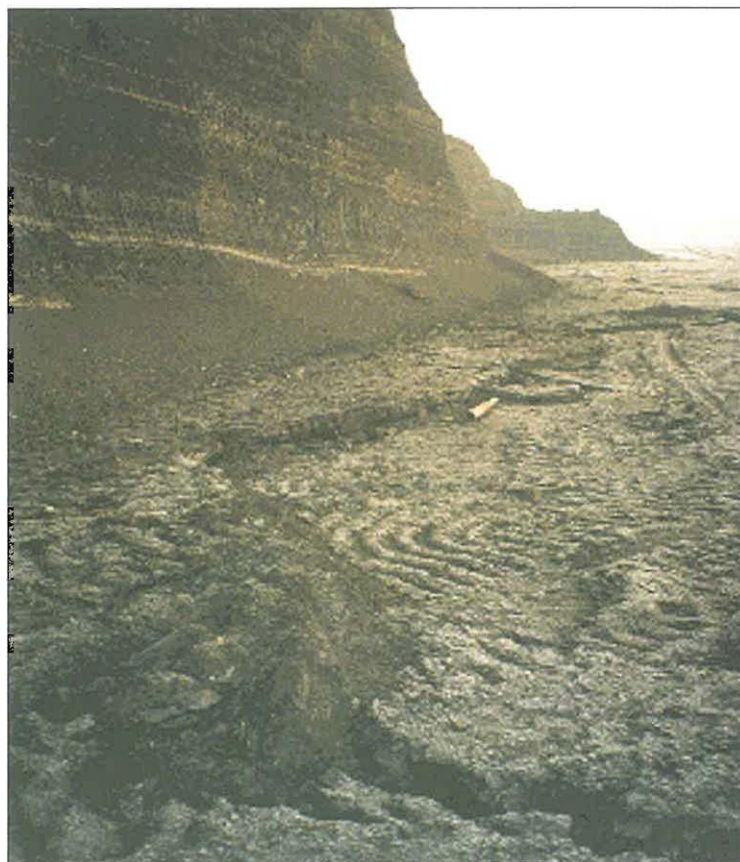
*Foto 1 Výchoz kluzné plochy  
na patě sloje*

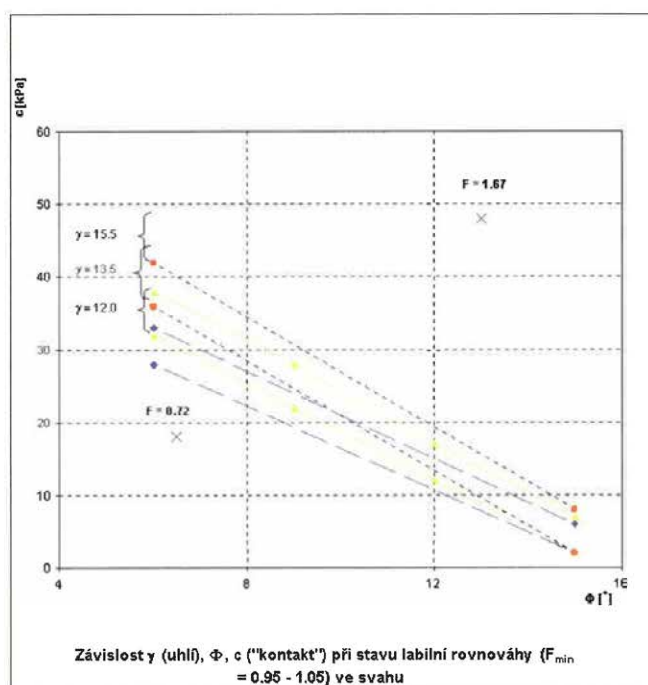
*Graf 3*

Z grafu na obr. 3 je zřejmé, že celé stabilitní řešení je velmi málo citlivé na zavedení objemové tíhy uhelného pilíře. Pro zvolené rozmezí labilní rovnováhy svahu je graficky vymezena oblast možných dvojic úhlů vnitřního tření a soudržnosti, které z matematického hlediska splňují zadané podmínky výpočtů.

Z umístěných bodových údajů pro vrcholové a reziduální hodnoty získané z polních smykových zkoušek, uvedených v úvodu, je patrné, že použití těchto hodnot vede k extrémním hodnotám výsledného stupně bezpečnosti  $F_{\min} = 0.72$  pro reziduální parametry, resp.  $F_{\min} = 1.67$  pro vrcholové hodnoty.

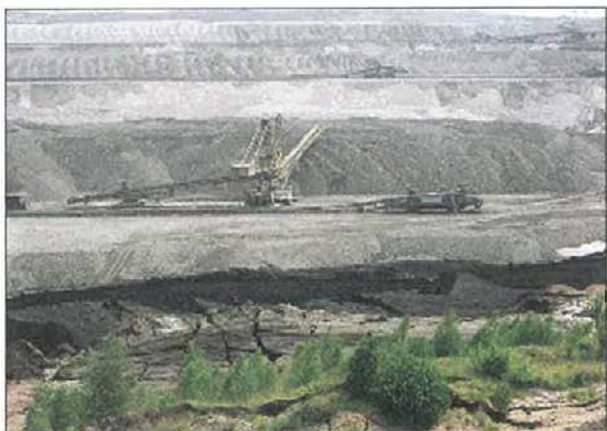
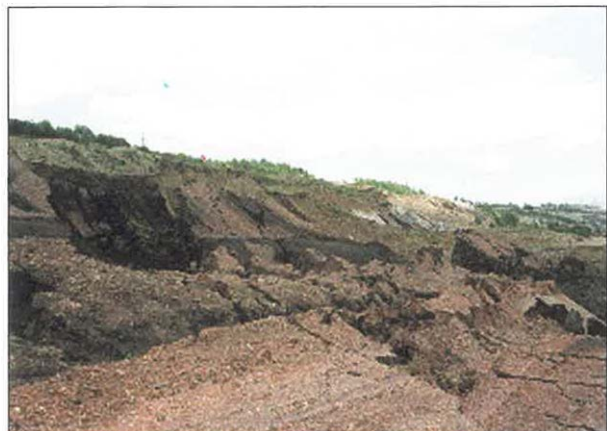
*Foto 2, 3    Sesuv z 16. 6. 1997*

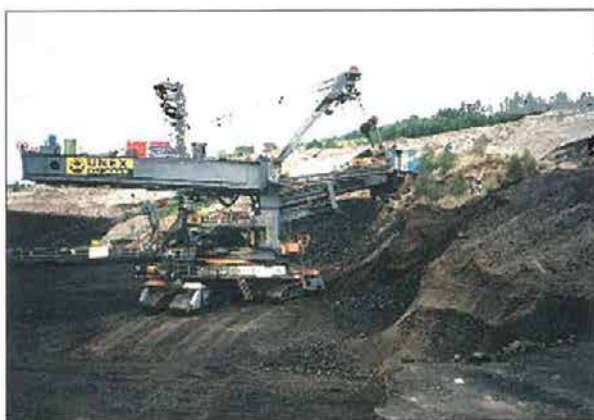
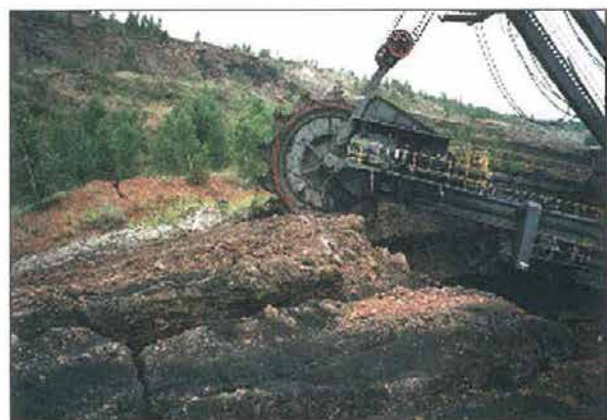
*Foto 4    Dotěžování stabilizované uhelné substance po sesuvu*

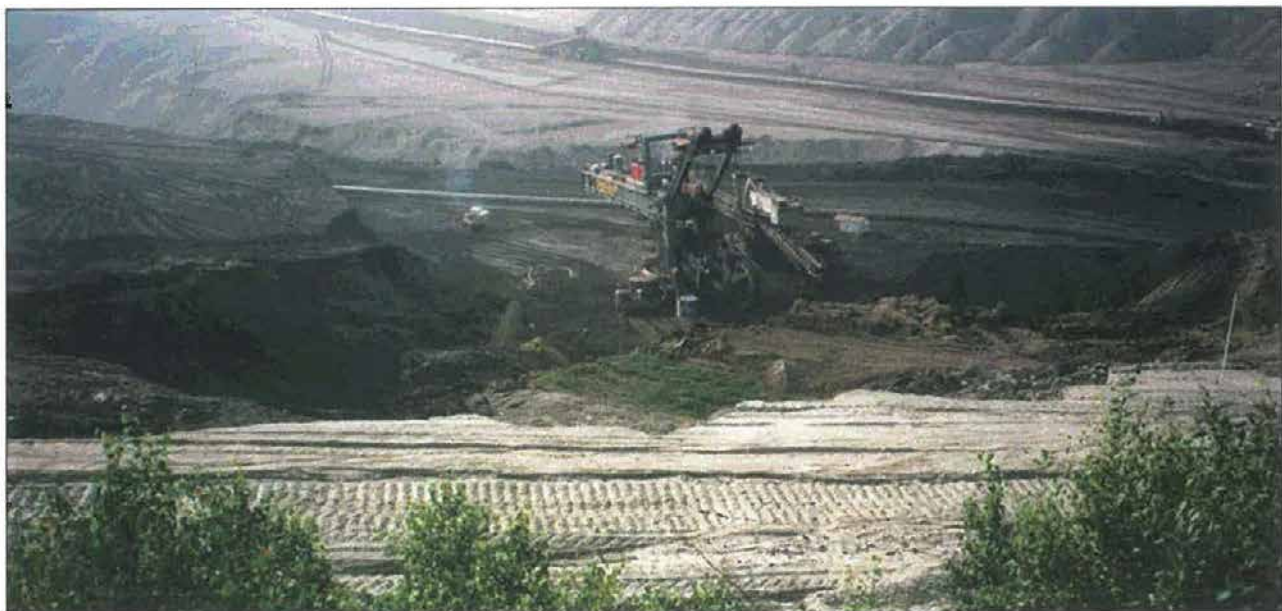
*Foto 5    Dotěžování stabilizované uhelné substance po sesuvu*
