## Ověřování rekultivačních postupů využitelných pro zmírnění účinků větrné eroze na výsypkách

### Verification of restoration procedures utilizable for the alleviation of effects of wind erosion on soil tips

Za účelem ověřování možností této techniky byl 30.7.2002 proveden letecky výsev hořčice bílé (*Sinapis alba* L.) v dávce 600 kg/ha na celkové rozloze cca 100 ha v prostoru výsypky Radovesice – Kajba, skryvkových řezů lomu Bílina a vnitřní výsypky I. – plocha A. Hodnocen byl povrch výsypky se zastoupením texturálně lehkých výsypkových zemin, terciérních jíílů a překryv sprašovými hlínami. Sledovány byly srážkové poměry, chemické a fyzikální půdní vlastnosti, vývoj testovací plodiny a její zdravotní stav. Přípravu letadla na výsev ukazuje obr. 1.

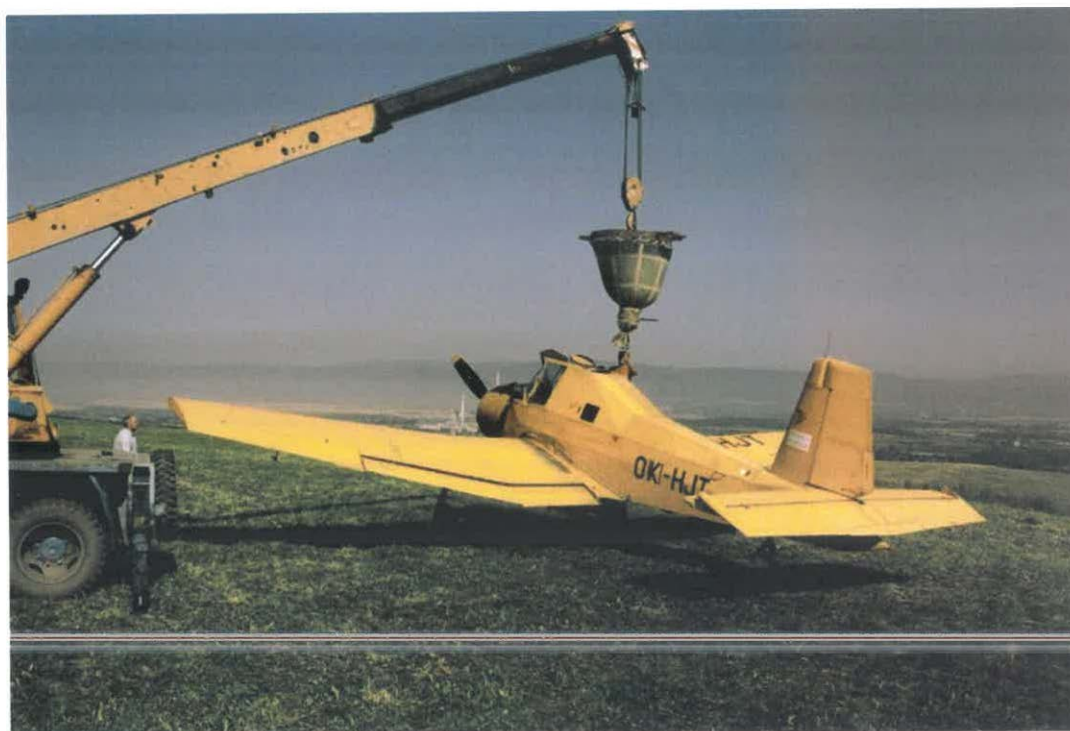
*Obr. 1 Příprava letadla k výsevu*

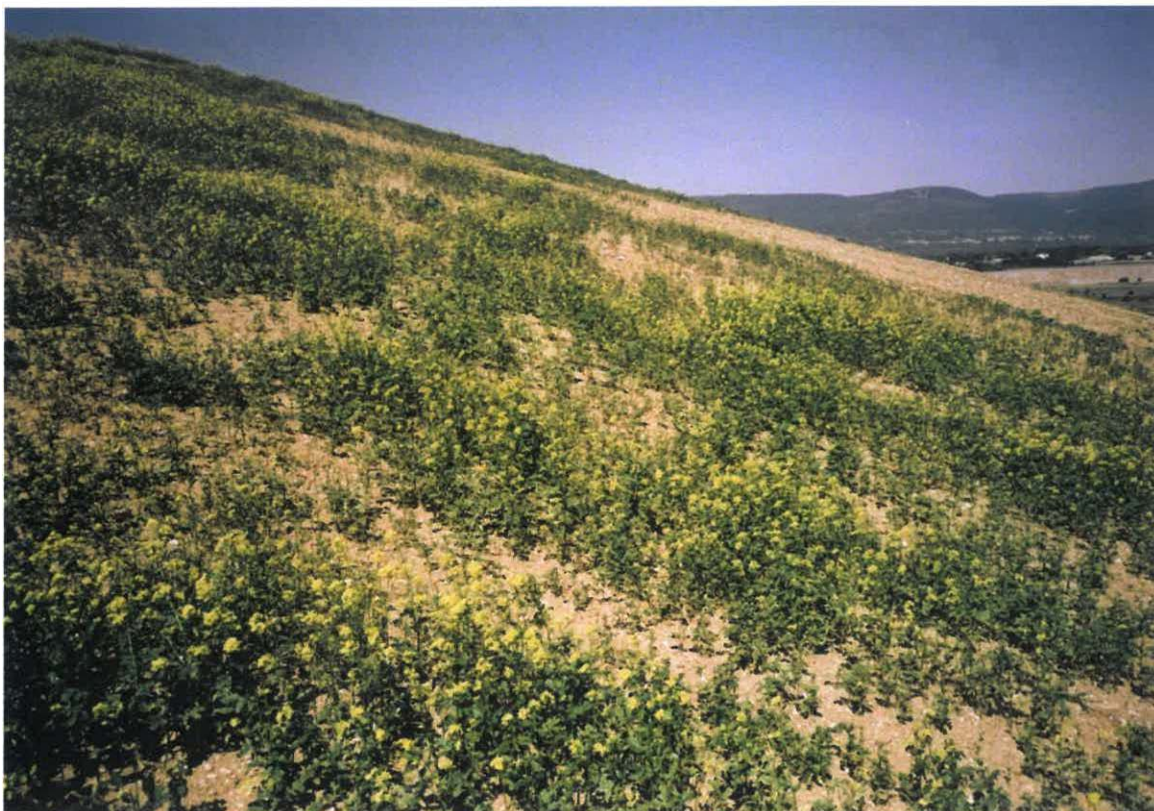
*Obr. 2 Vývoj testovací plodiny na sprašových hlínách*

Na všech hodnocených lokalitách byl zaznamenán žír housenek pilatky řepkové (*Athalia rosae*). Na terciérních jílech a sprašových hlínách lze považovat poškození porostu tímto biotickým činitelem za bezvýznamné (viz obr. 2), zatímco na texturálně lehkých zeminách poškození dosáhlo stupně „totální“ likvidace veškeré listové hmoty kromě pletiva stonků (viz obr. 3).

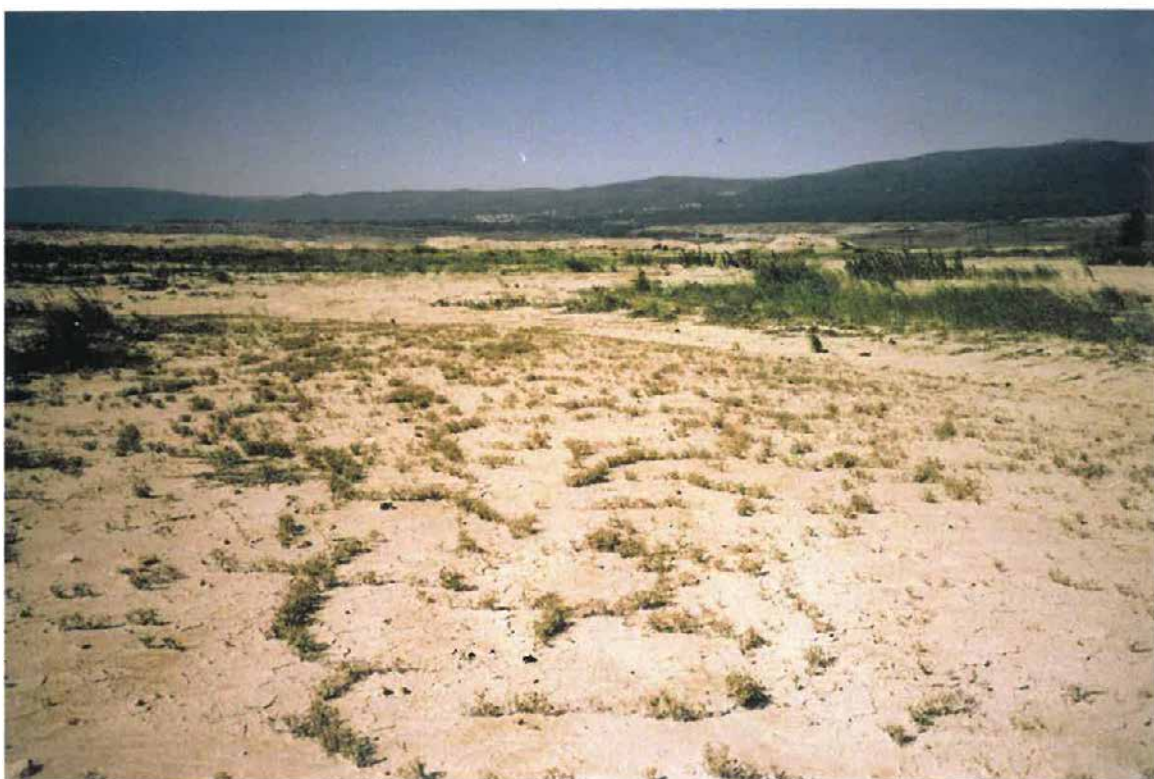
*Obr. 3 Vývoj testovací plodiny napadené škůdcem na texturálně lehkých zeminách*
