Ing. Evžen Pichler, CSc., Ing. Lukáš Žižka, VÚHU a.s., Most

## Sanace a rekultivace sesuvného území Čepirožské výsypky

### Sanace a rekultivace sesuvného území Čepirožské výsypky

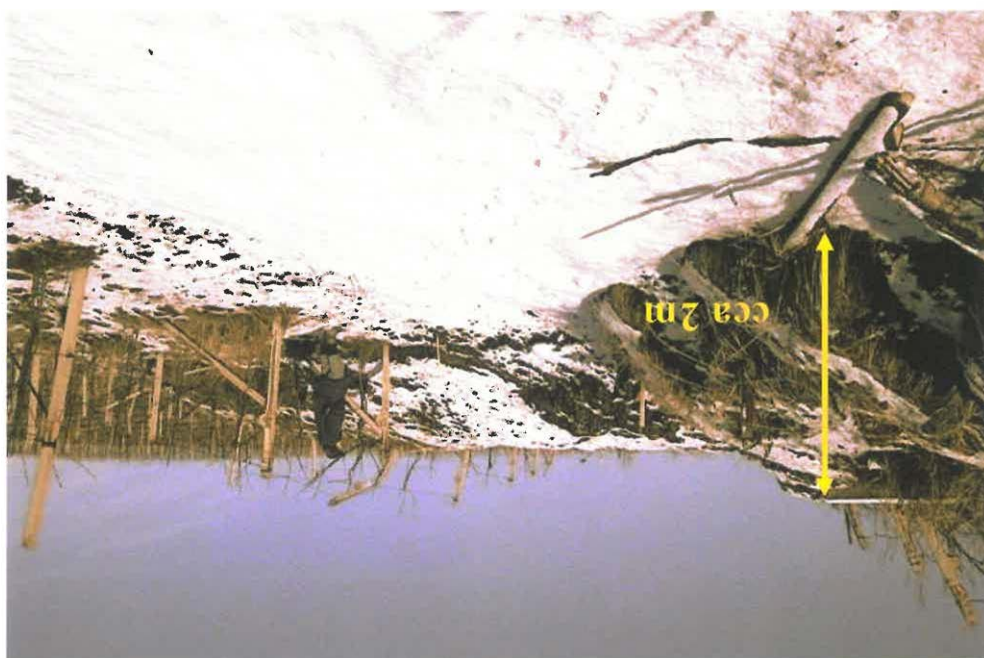
*Detail nasunování sesouvajících se zemín na povrch neporušeného svahu*

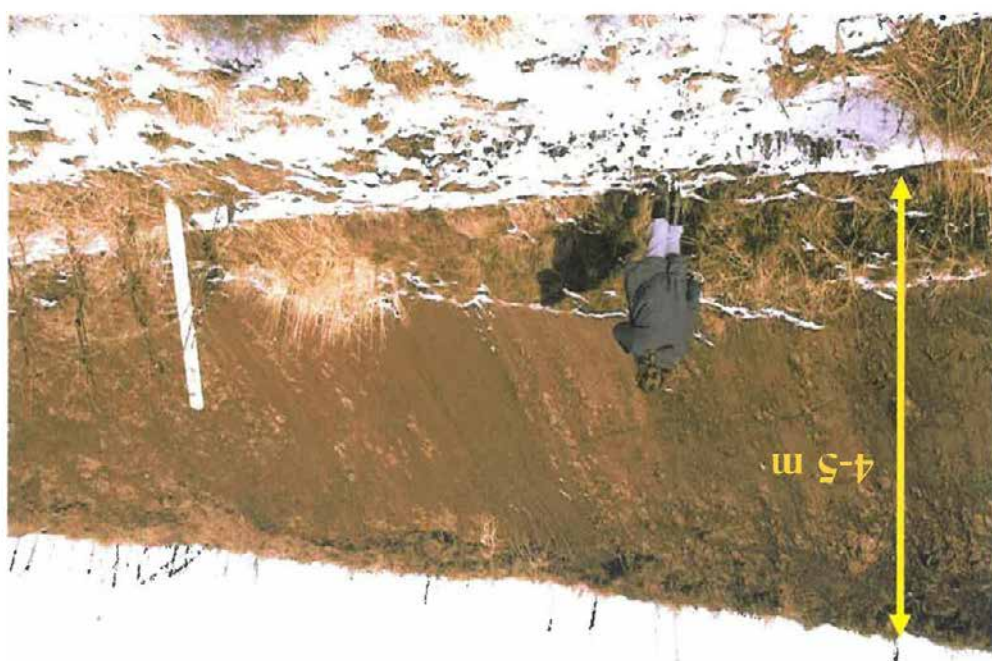
*Detail odlučné plochy sesuvu*

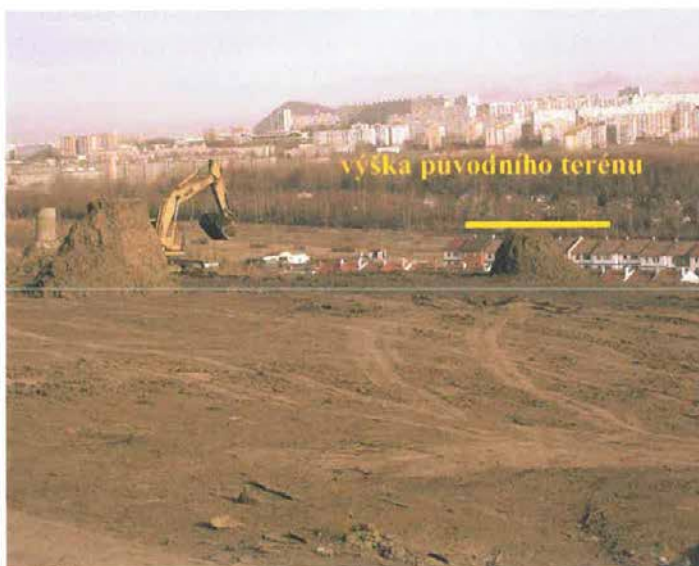
V období od 6. 10. 2003 do 19. 12. 2003 bylo celkem odtěženo 77 000 m<sup>3</sup> zemin v sesuvné oblasti Čepirožské výsypky. Zeminy byly odtěžovány v 1 m až 2 m lávkách a byly okamžitě odváženy na předem stanovené deponie nacházející se na Slatinické výsypce.

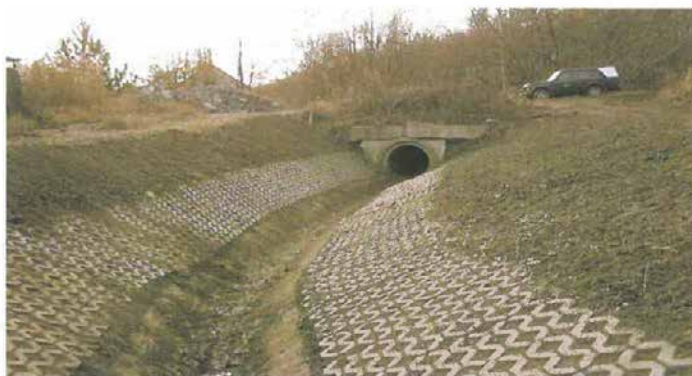
V období od 1. 1. 2004 do 31. 3. 2004 probíhaly práce na vybudování zatrubněné části odvodňovacího příkopu, která odvádí vody přímo do Lučního potoka. Tato zatrubněná část byla vybudována v celé své délce.

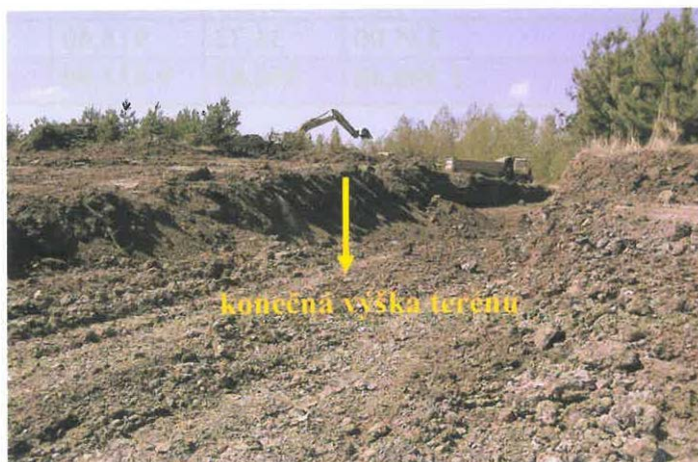
Veškeré práce spočívaly v dodatečném odtěžení zemin v oblasti největších deformačních účinků sesuvu. V měsíci květnu a červnu 2004 bylo provedeno odtěžení 20 599 m<sup>3</sup> zemin. Tyto zeminy byly odvezeny rovněž na deponie nacházející se na Slatinické výsypce.

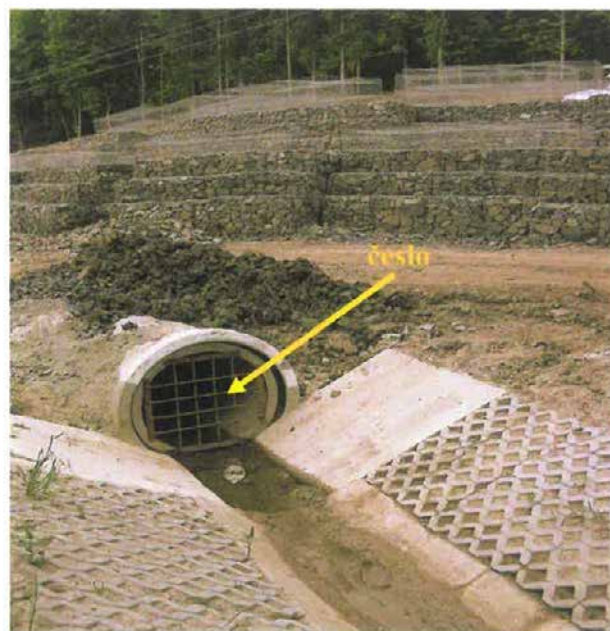
*Odvodňovací příkop v patě Čepirožské výsypky – zatrubněná část*

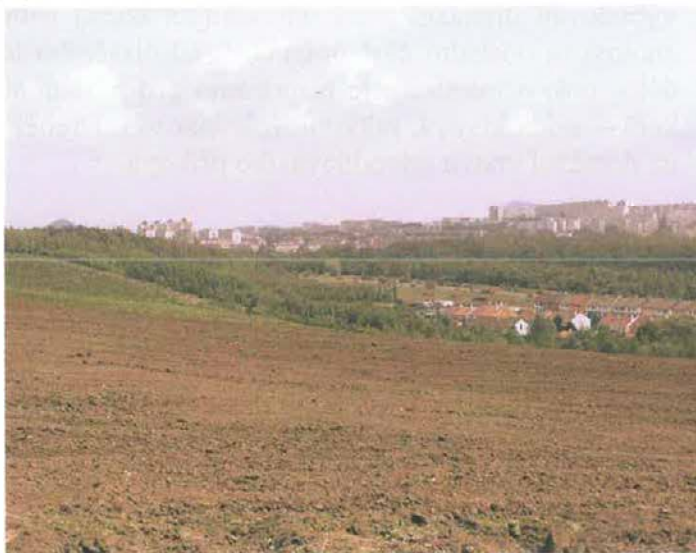
Po odtěžení zemin a urovnání povrchu sesuvného území bylo v měsících červenci a srpnu přistoupeno k navážení ornice na sanovanou oblast. Mocnost ornice byla stanovena prováděcím projektem na 30 cm. Také v patě Čepirožské výsypky, kde probíhaly práce na vybudování opěrného stabilizačního tělesa a zatrubněné části odvodňovacího příkopu, byla v tomto období navezena ornice. Po skončení návozu ornice došlo k definitivní úpravě povrchu terénu tak, aby tento terén v budoucnu vyhovoval rekultivačním zásahům (znovuobnovení vinic).

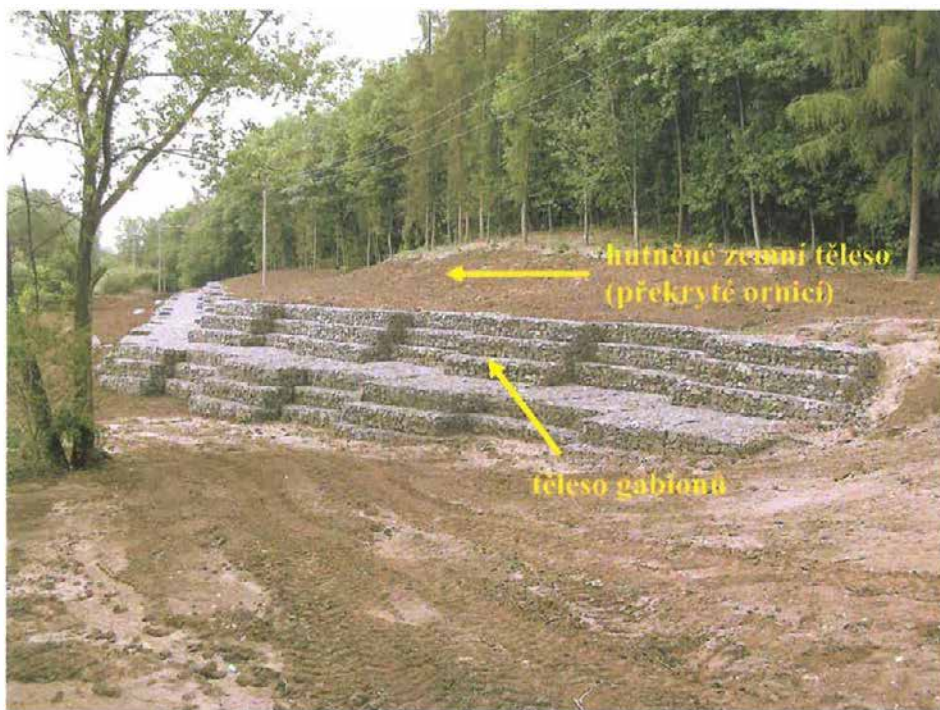
*Pohled na opěrný stabilizační systém ve směru Most - Žatec*

V období březen až červen 2004 probíhaly práce na vybudování opěrného stabilizačního systému sestávajícího z gabionů a hutněného zemního tělesa v patě Čepirožské výsypky. Základová spára pro uložení gabionů byla otevírána po dvanáctimetrových úsecích. Po vytvoření základové spáry byly odebrány kontrolní vzorky zemin a provedeny zkoušky fyzikálních vlastností těchto zemin (vlhkost, plasticita, rostlá
