## Vliv klimatogenních faktorů na stabilitu přirozených a antropogenních svahů

### Vliv klimatogenních faktorů na stabilitu přirozených a antropogenních svahů

Je posuzován vliv jednotlivých složek klimatu na vznik a vývoj svahových pohybů v sedimentárních horninách Českého masívu. Pozornost je věnována přirozeným svahům, ale také poruchám na uměle vytvořených svazích, jakými jsou svahy zářezů, odřezů a násypů komunikací, svahy povrchových dolů, svahy výsypek a skládek odpadů.

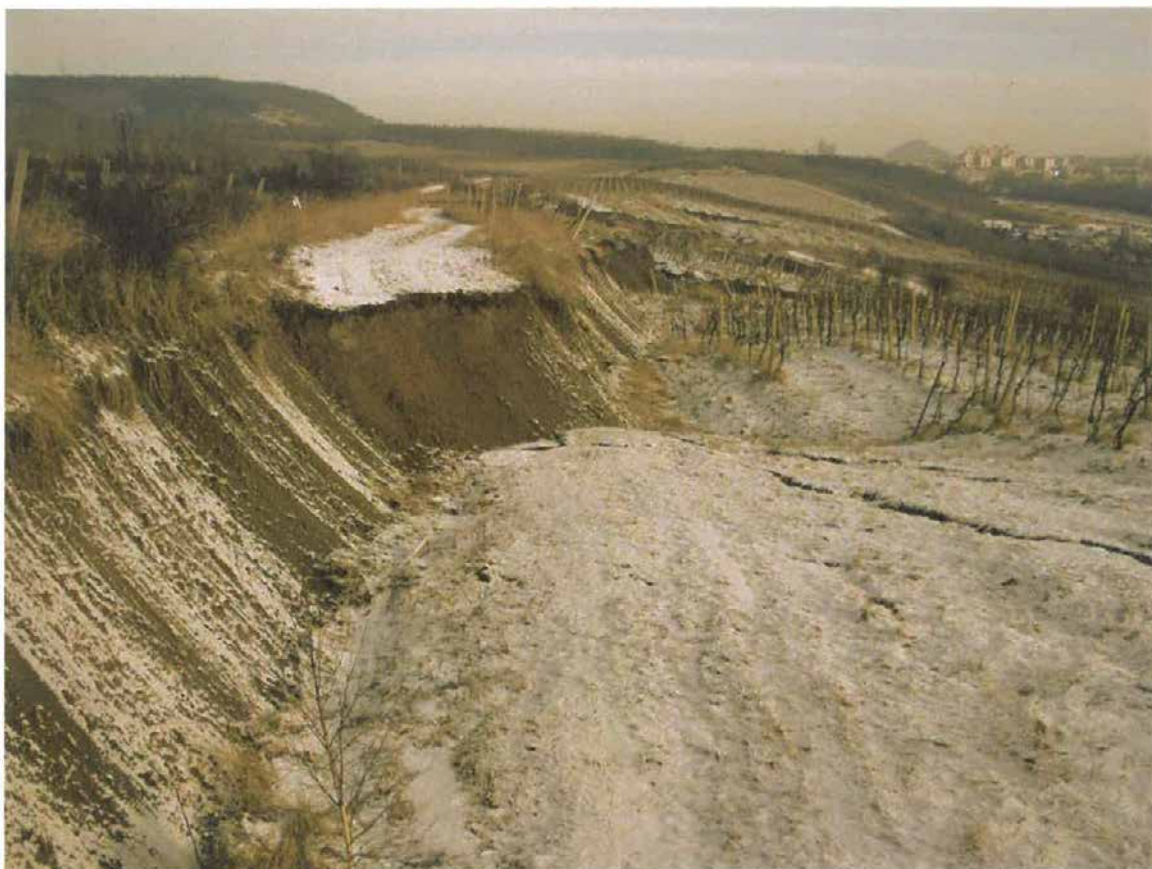
*Obr. 2 Odlučné oblasti sesuvů, které postihly svah rekultivované výsypky bývalého hnědouhelného lomu Hrabák u obce Čepirohy (Foto T. Nýdl, leden 2003)*

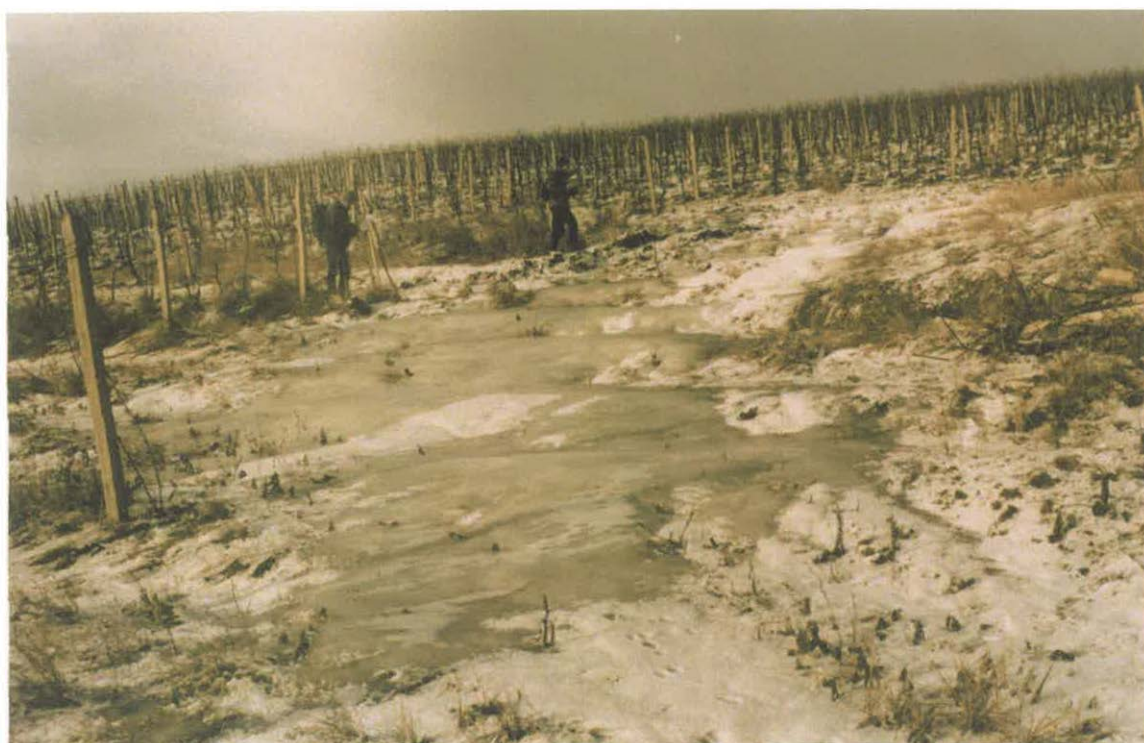
*Obr. 3 Čelní oblasti sesuvů na rekultivované výsypce byly silně zvodnělé; v mrazivém počasí vznikaly ledopády (Foto T. Nýdl, 8. ledna 2003)*

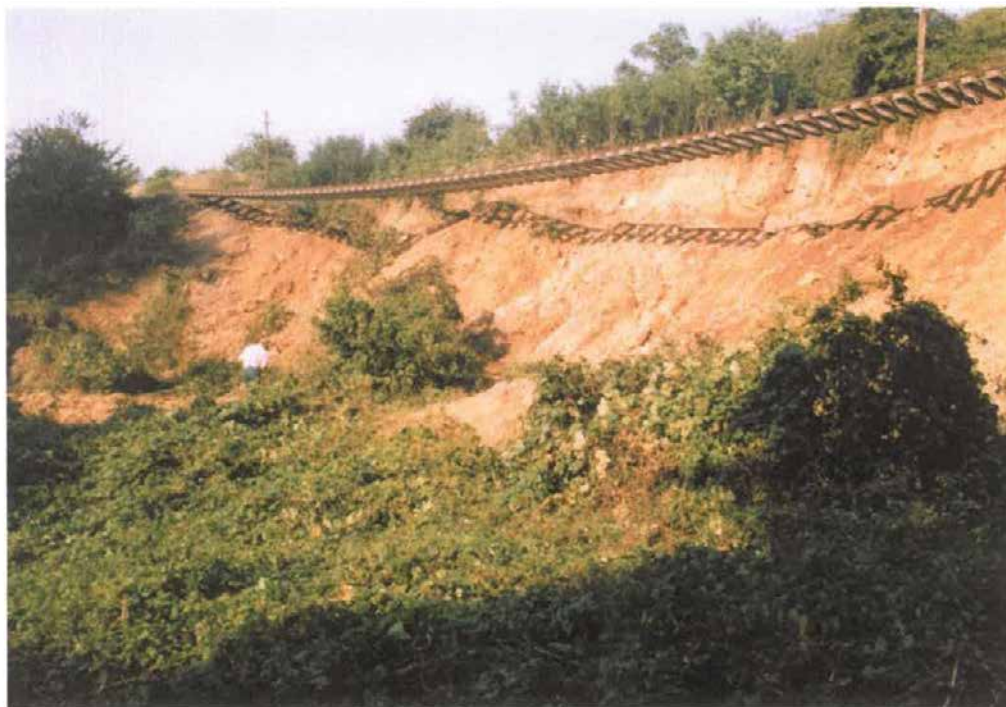
Obr. 4 *Železniční těleso přimknuté ke břehu řeky Radbuzy u obce Hradec u Stodu bylo porušeno náhlým ztekucením jílovito-písčitého materiálu násypu (Foto M. Šedivý, srpen 2002)*

Ke zvýšení aktivity sesuvných pohybů došlo také v zimním období 2002/2003. Od podzimu roku 2000 docházelo vlivem srážkové činnosti k postupnému nárůstu hladin podzemní vody, které kulminovaly ve druhé polovině roku 2002, zejména po období ničivých povodní v srpnu 2002. V zimním období od srpna 2002 do ledna 2003 byly zaznamenány desítky porušených svahů vesměs antropogenního původu /7/. Nejčastěji byly porušeny svahy zářezů a odřezů silničních komunikací, ale také svahy odřezů a násypů železničních drah. Sesuvné jevy se objevily zejména v územích budovaných pelitickými horninami křídového a terciárního stáří. Oproti tomu v regionu krystalinika Českého masívu v jižních a jihozápadních Čechách v horninách odolných k sesouvání se poruchy vyskytly ojediněle, i když zde extrémní dešťové srážky a ničivé povodně v srpnu 2002 dosáhly nejvyšších hodnot. I když od začátku ledna 2003 měla srážková bilance již výrazně klesající tendenci, byly ještě 4. ledna 2003 zaznamenány 3 rozsáhlé sesuvy na jihovýchodním okraji staré rekultivované výsypky bývalého hnědouhelného lomu Hrabák u obce Čepirohy (obr. 2). Těleso výsypky tvořené převážně jílovitými skrývkovými zeminami bylo v době vzniku havárie silně zvodnělé. V čelní oblasti sesutých hmot byla zaznamenána řada vývěrů podpovrchových vod (obr. 3). Aktivní sesuvy vznikly v místech, kde docházelo k sesouvání i v době výstavby výsypky (Registr sesuvů Geofondu; sesuvný jev č. M-33-52-C-a - 2). Instruktivní příklad dokumentovali pracovníci akciové společnosti GeoTec-GS na železniční trati Plzeň - Domažlice. V období extrémních srážek v srpnu 2002 došlo ke ztekucení jílovito-písčitého materiálu násypu, přimknutého k levému břehu rozvodněné řeky Radbuzy (obr. 4).
