Ing. Petr Klouda, Ing. Antonín Novák, Ing. Ladislav Bašta, Ing. Vlastimil Moni, Ing. Karel Strakoš, Výzkumný ústav pro hnědé uhlí a.s., Most

## Porovnání tvaru zubů systému BAMPU a ESCO na energetickou náročnost a životnost

Příspěvek stručně popisuje metodiku řešení, výsledky a postup realizovaného komplexního měření na lomovém velkostroji. Měření proběhlo v podmínkách in situ. Měření je součástí grantového projektu č. 105/07/1031 s názvem „Výzkum vlivu tvaru a geometrie břitu rozpojovacích orgánů kolesových rýpadel pomocí nových metod na energetickou náročnost a životnost“.

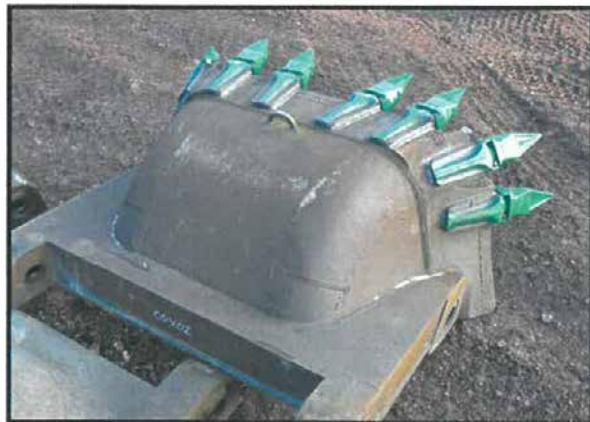
Obr. 2 – Koreček osazený zuby ESCO

Zubový systém ESCO Super V se skládá z adaptéru, zubové korunky zajišťovacího kolíku. Adaptér je navařený na bandáži korečku. Na adaptér se nasazuje zubová korunka. Proti jejímu uvolnění slouží zajišťovací kolík. Osazení zubů na korečku je patrné z obr. 2.

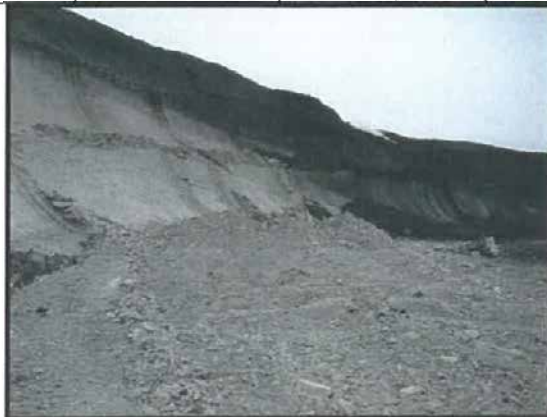
Obr. 5 - Pohled na dobývaný řez

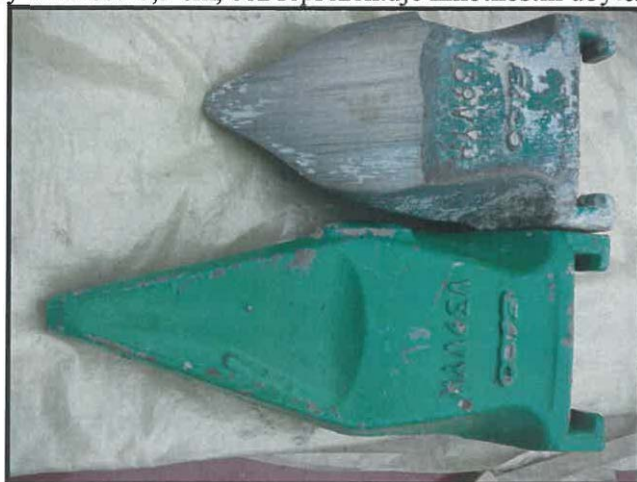
Obr. 7 - Opotřebovaný čelní zub z pozice 3 event. 6

Z naměřených údajů opotřebení je patrné, že nejvíce exponované zuby jsou na pozicích 3 a 6. Jejich délkový úbytek do výměny činil cca 6,5 cm, což reprezentuje hmotnostní úbytek 1,5 kg (obr. 7).

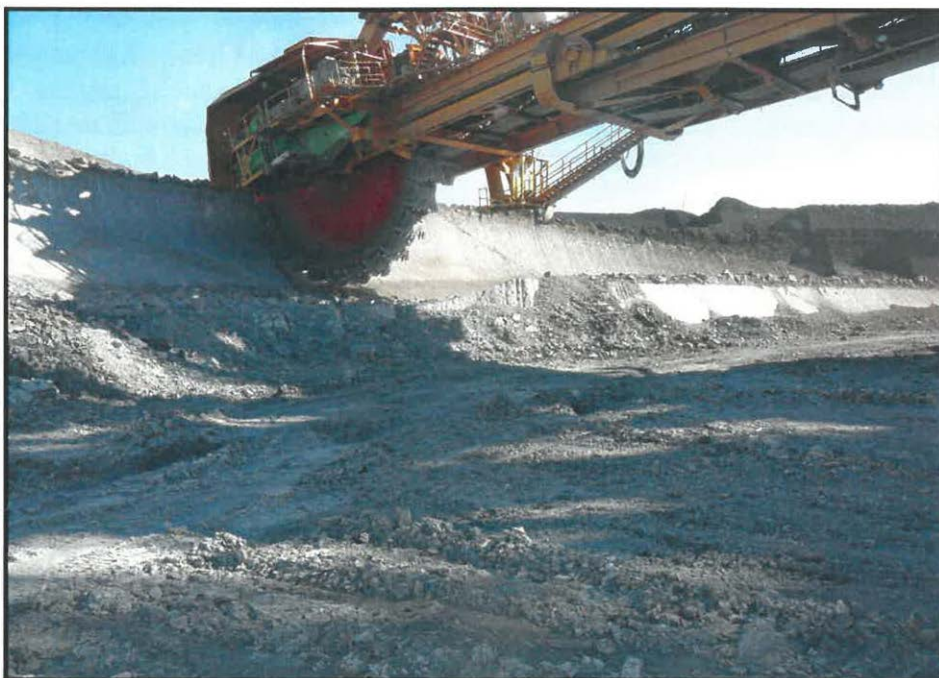
Obr. 8 - Dobývaný blok v době měření

V době prováděného měření rýpadlo skrývalo prachovité kaolinitické jílovce. Výška dobývané lávky byla cca 6 m (obr. 8). Z měřené lávky byly odebrány dva vzorky skrývaného materiálu za účelem provedení laboratorního testování.
