## Fragmenty z komplexního měření na lomovém velkostroji typu KU800

Ing. Vlastimil Moni, Ing. Petr Klouda, Ing. Bohumír Kubík, Ph.D.

Výzkumný ústav pro hnědé uhlí a.s., kubik@vuhu.cz

### Fragments of Complex Measurement on KU800 Excavator

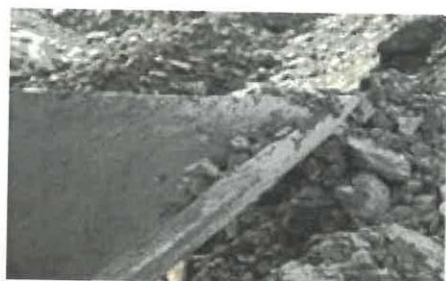
Obr. 4 Fotografie

Termogram

3D-view

kamery, byl tento vzorek změřen termokamerou. Upravováním hodnot emisivity byla kamera zkalibrována na správnou teplotu změřenou kontaktním teploměrem. Příklad výsledků měření je uveden na obr. č. 4 a 5. Označení pozice zubů na korečku velkstroje je na obr. 6.
