# Zhodnocení stabilitních a pedologických poměrů konečných svahů jezera Most

Ing. Petr Valvoda, Ing. Jaromír Fultner, RNDr. Michal Řehoř, Ph.D.

Výzkumný ústav pro hnědé uhlí a.s., Most, rehor@vuhu.cz

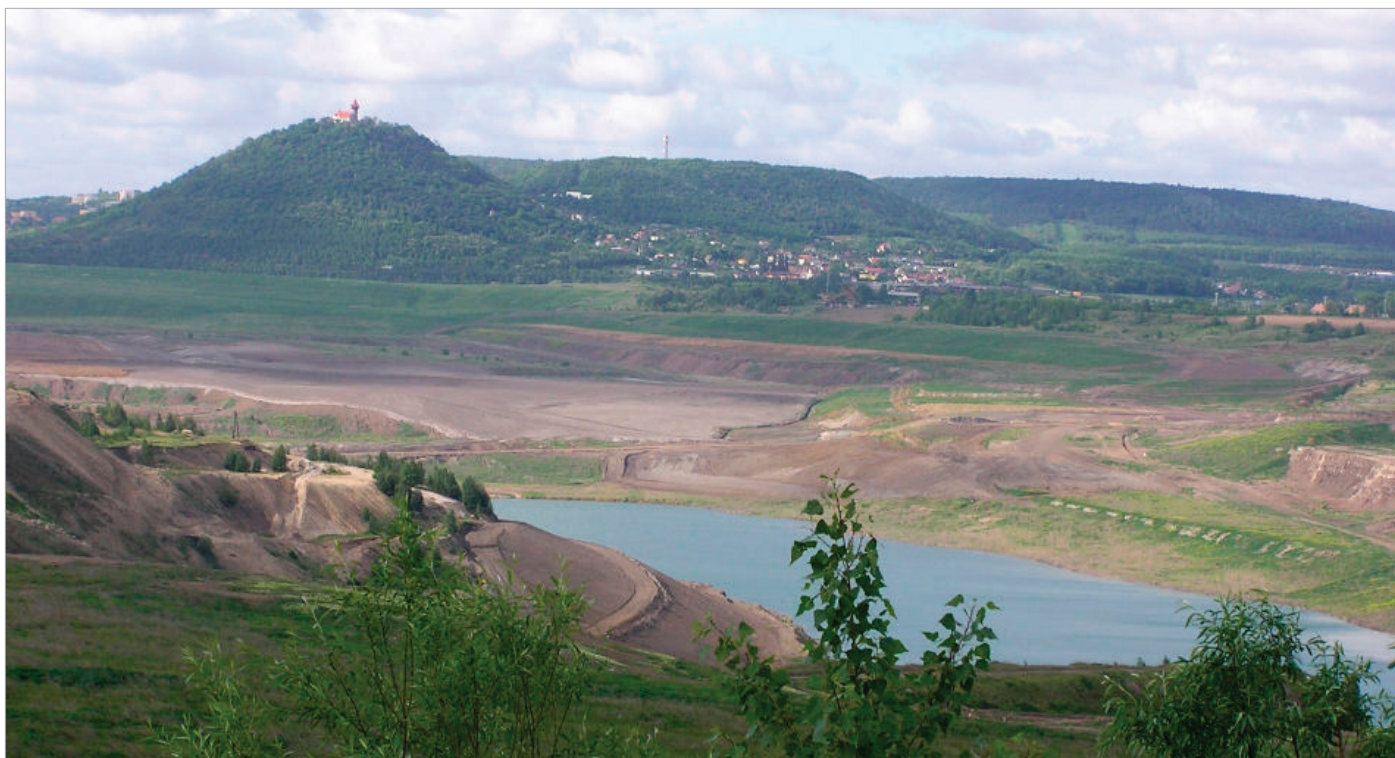
*Obr. 1: Jezero Most před zahájením napouštění.  
(Zdroj: www.pku.cz)*

lomu byly zaměřeny na oblast Rudolické výsypky, Strimické výsypky a následně i na vnitřní výsypku lomu Most. Jednalo se zejména o zemědělské rekultivace a plochy s realizací lesnických výsadeb, doplněné kompletním odvodněním a vybudováním obslužných komunikací. Situaci zbytkové jámy před napouštěním a v jeho průběhu dokládají obrázky č. 1 a 2.

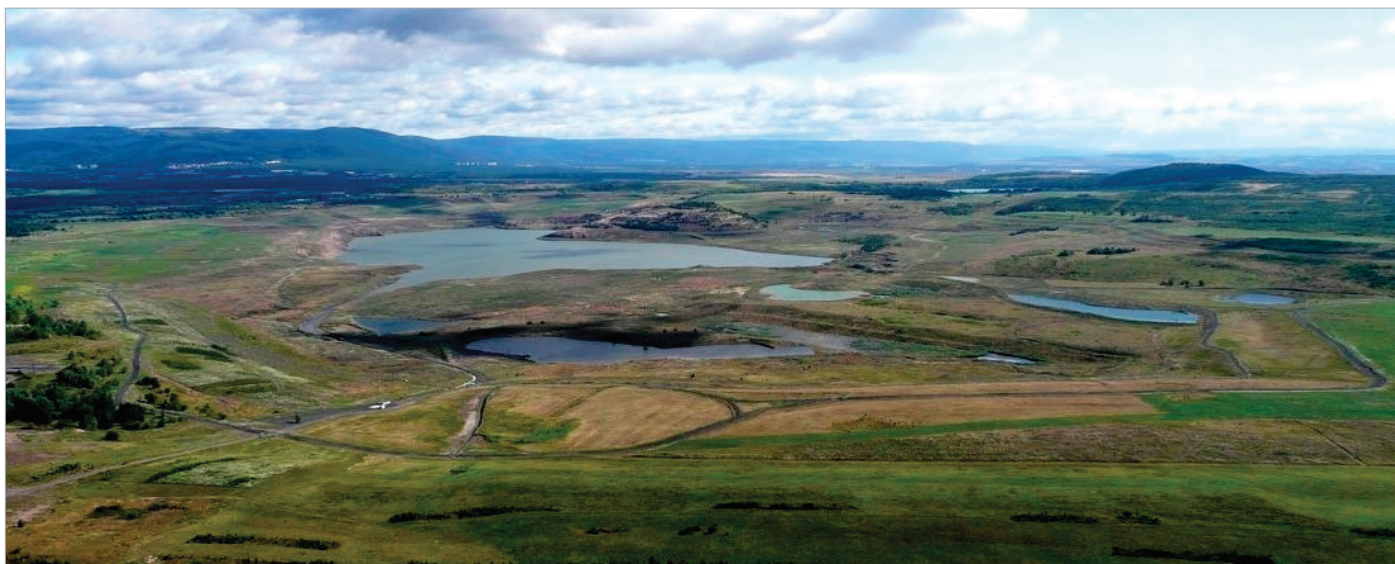
*Obr. 2: Jezero Most v průběhu napouštění - rok 2009.  
(Zdroj: www.pku.cz)*

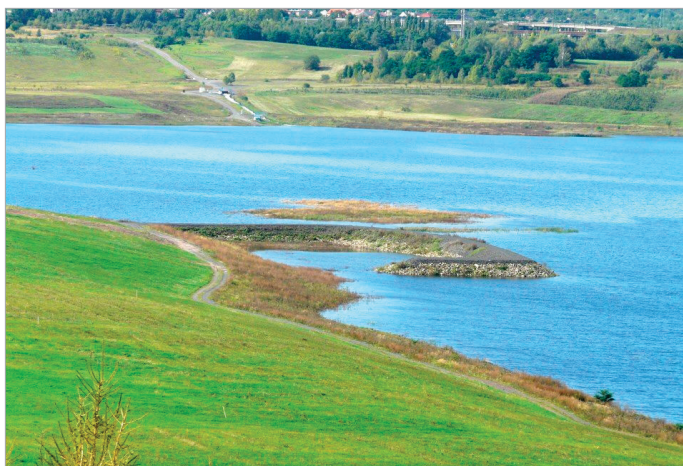
Obr. 3: Budoucí přístaviště v oblasti jihovýchodních břehů jezera.  
(Zdroj: www.pku.cz)

Rozhodujícím stabilizačním a protiabrazivním opatřením, zabraňujícím výraznému poškození břehové části, bylo vybudování jejího opevnění, dokončené v roce 2008, včetně obvodové komunikace široké 3,5-4 m a dlouhé 8 578 m. S ohledem na budoucí funkci a využití břehové části díla byly voleny i formy opevnění, od kamenného záhozu přes vlnolamy až k rozrážecům z lomového kamene. Místo budoucího přístaviště je zobrazeno na obrázku č. 3.

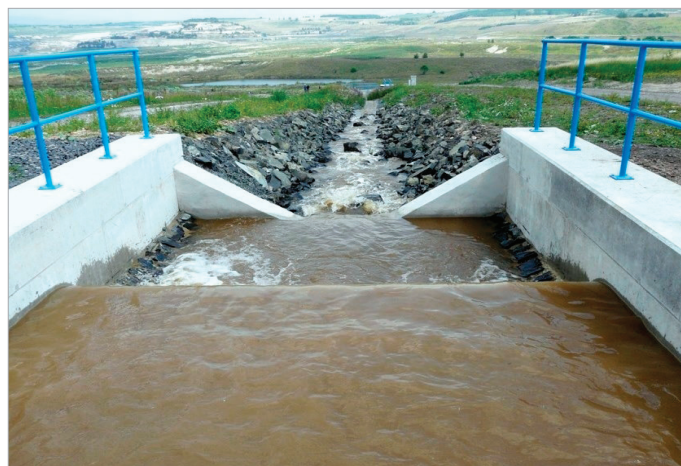
Obr. 5: Přítokový objekt do jezera Most - 10/2008.  
(Zdroj: [www.pku.cz](http://www.pku.cz))

Trasa vodního přivaděče do jezera Most je vyznačena na obrázku č. 4, přítokový objekt je na obrázku č. 5. Červeně je vyznačena trasa trubního podzemního vedení DN 800 zakončeného regulačním objektem, v němž přechází v otevřené koryto (viz obrázek č. 5).

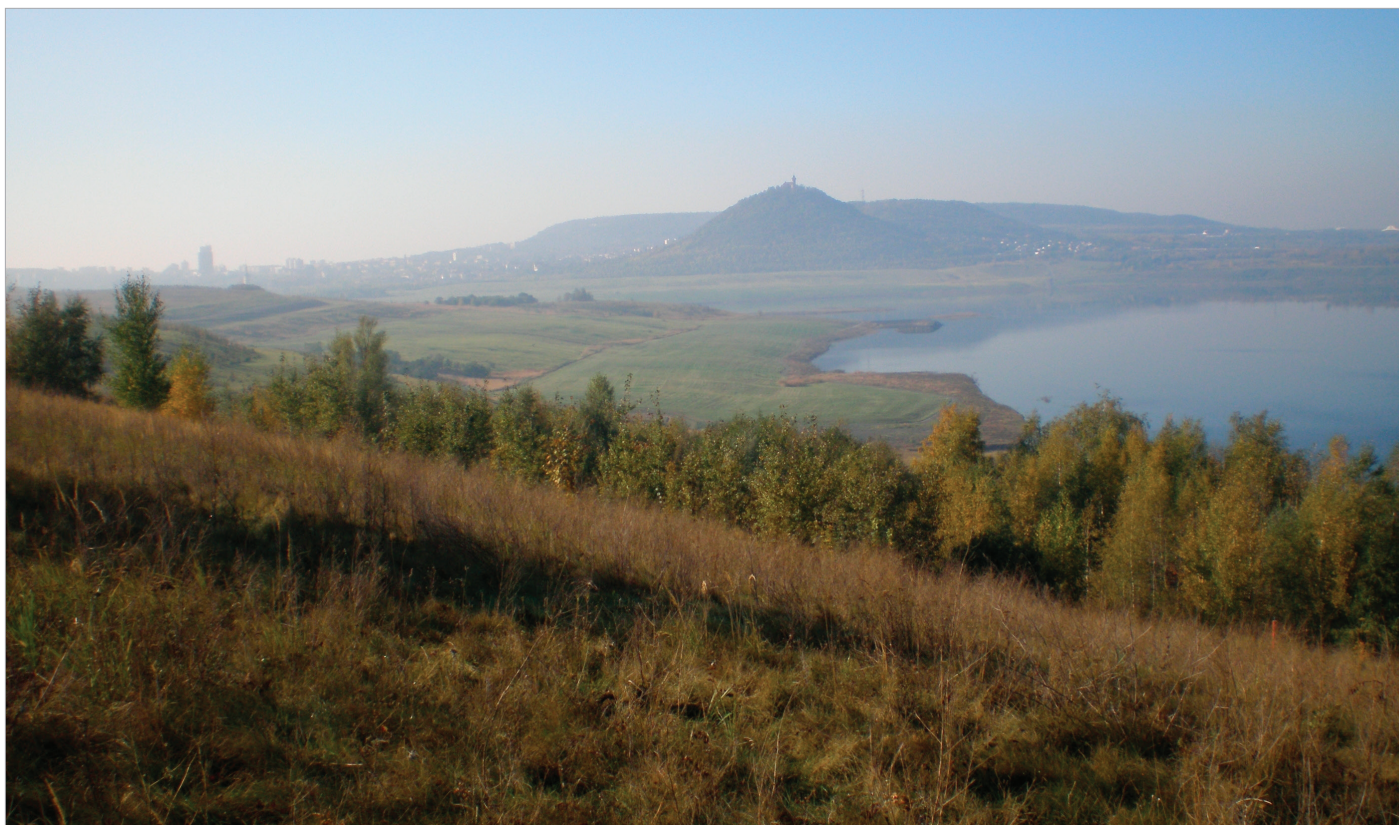
Obr. 8: Lesnická rekultivace v oblasti svahů jezera Most (Střimická výsypka).  
(Foto: M. Řehoř)

Realizaci lesnické rekultivace v oblasti svahů jezera Most ukazuje obrázek č. 8.
