## Problematika transportu rypadla K800.B/K54 a souvisejícího zařízení na lomu Vršany

Transport of the bucket wheel excavator K800.B/K54 and respective equipments on the surface mine Vršany

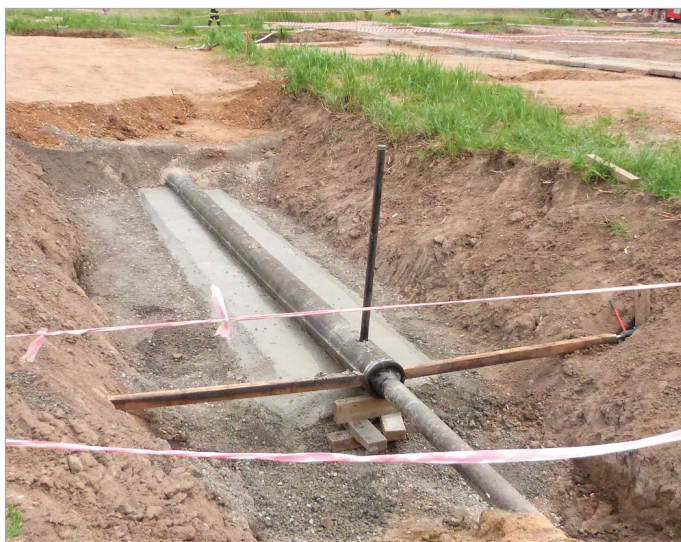
Obr. 2: Realizace chrániček na potrubí.

Pro každé potrubí ukládané do chráničky byl při realizaci proveden výkop do požadované hloubky, umožňující montáž dělených ocelových chrániček. Výkopy byly prováděny po úsecích určených v popisu technického řešení pro jednotlivá vedení. Byly navrženy jako svahované, kolem vedení se musely výkopové práce provádět ručně [2,8].

Po svaření dělené chráničky byla spodní část výkopu zasypana únosným hutněným štěrkem. Mezi štěrkem a potrubím byl následně vybetonován základ velikosti dle průměru chráničky. Zbytek výkopu byl zasypan vykopanou zemínou zbavenou kamenů – viz obrázek č. 2.

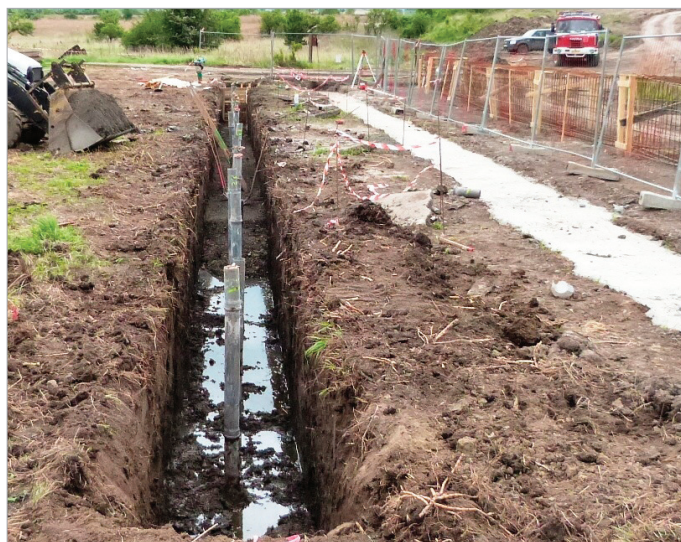
Obr. 3: Realizace přemostění plynovodu za pomoci mikropilot a ŽB pasů.

Přes jedno potrubí společnosti RWE GasNet, s.r.o., (DN 500, 4 MPa) bylo provedeno překrytí tak, že po obou stranách potrubí byly vytvořeny mikropiloty do hloubky cca 11 m s roztečí 2 m, nad nimi betonové pasy – viz obrázek č. 3.

Na tyto pasy byly uloženy speciálně vyrobené železobetonové panely. Vzdálenost mezi potrubím a vnitřní stranou betonových pasů byla dle požadavku provozovatele 1,0 m. Nad překrytím byl dále proveden nadnásyp o mocnosti 1,5 m.

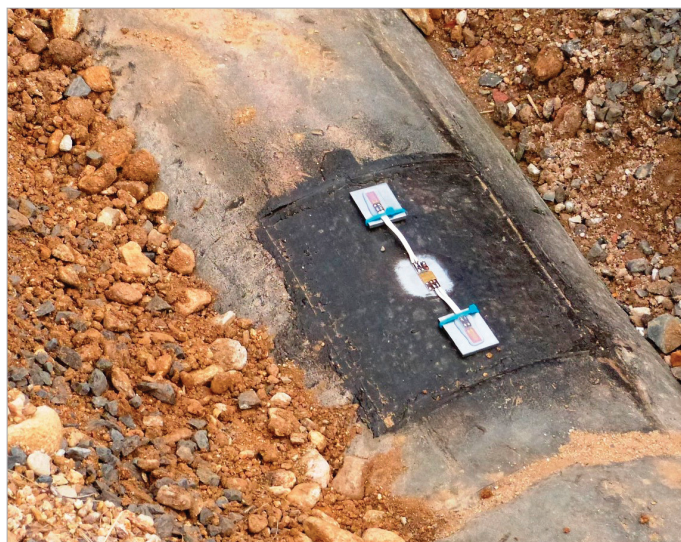
Obr. 5: Tenzometry zaznamenávající změny vnitřního napětí v chráničkách.

V průběhu realizace opatření přednesli vlastníci sítí požadavek na kontrolní měření namáhání potrubí, resp. jejich chrániček. Z uvedeného důvodu bylo instalováno na dvě potrubí

specialisty Kloknerova ústavu ČVUT v předstihu jednoho měsíce 12 kusů tenzometrů – viz obrázek č. 5.

Toto zařízení bylo schopno dlouhodobě v pravidelných intervalech zaznamenávat do vnitřní paměti řídicí jednotky změny napětí na povrchu chrániček a tím sdělit informace, na základě kterých specialisté Kloknerova ústavu byli schopni dodatečně ověřit, zda byly statické výpočty zpracované BPT pro okamžik přejezdu technologie správné a zda nedošlo k poškození chrániček nebo trubních sítí.

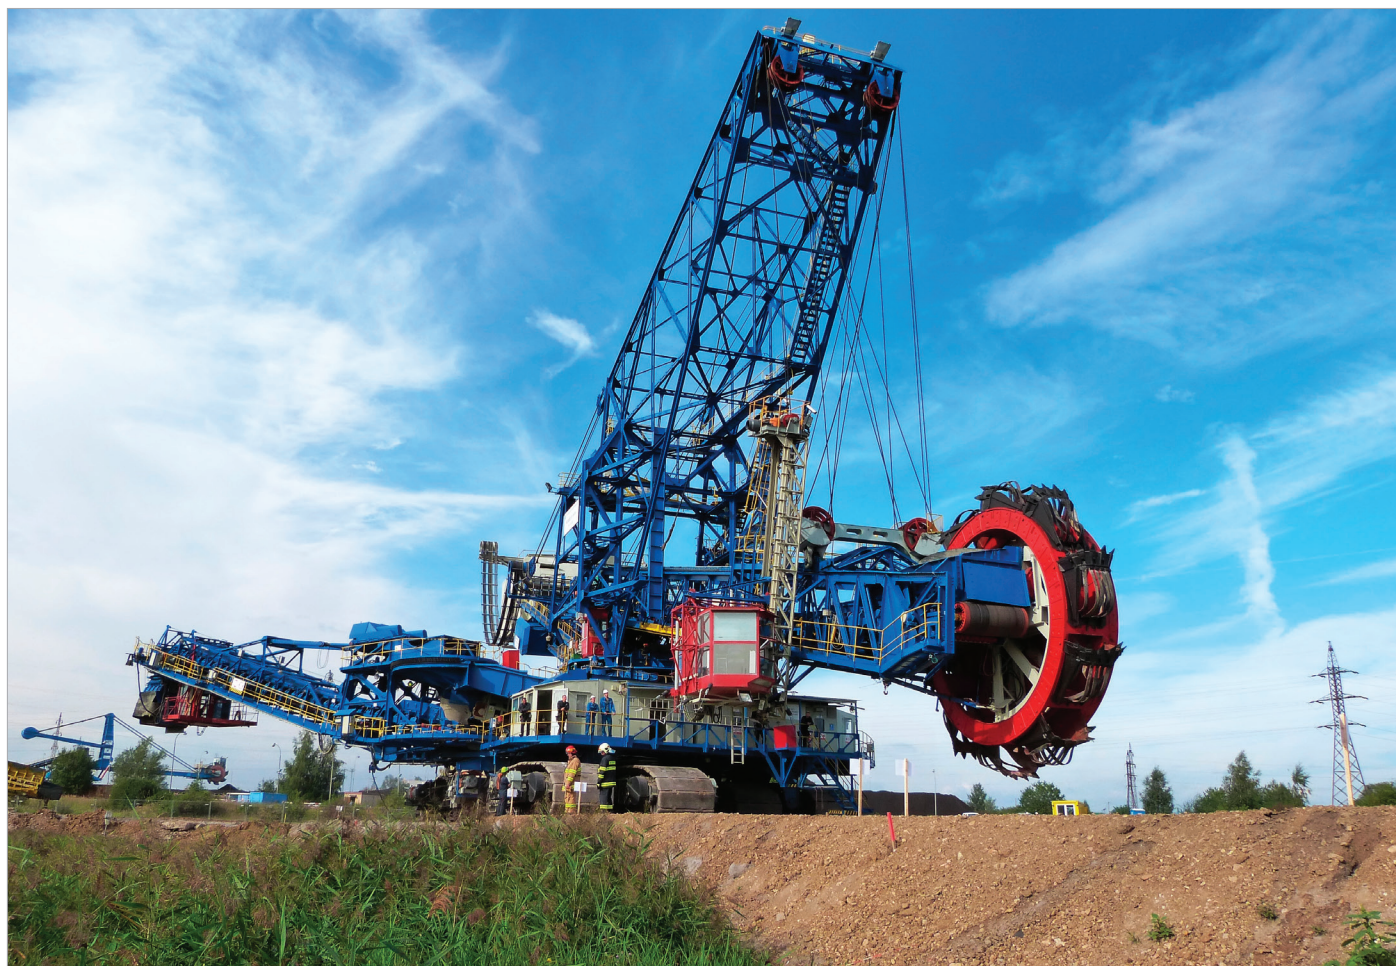
Obr. 6: Transport rypadla přes podzemní síť Hořanského koridoru.

Organizačně nejsložitější byl přejezd technologického zařízení v V. etapě přes podzemní trubní síť Hořanského koridoru, kdy bylo nutno zajistit celou řadu jedinečných a jednorázových opatření, včetně profesního zajištění potřebného personálu, řídicích techniků a osob, jež byly v pohotovosti pro případ vzniku mimořádné situace (viz obrázek č. 6), což mohlo nastat při případném přerušení transportu báňské technologie v místě nad potrubím. Před zahájením transportu dne 25. 8. 2012 bylo nutno veškeré trubní síť uvést do stavu, který byl dlouhodobě plánován a spočíval ve snížení provozního tlaku na úroveň pod 1 MPa. Současně byli uvedeni do pohotovosti příslušní pracovníci, pro případ jakékoliv poruchy na technologii, která by zastavila velkostroj nad samotnými podzemními sítěmi. Významnou roli zde plnily i Hasičské záchranné sbory společností Litvínovská uhelná a.s. a UNIPETROL RPA, s.r.o., které by zajišťovaly v případě vzniku havárie okamžitý zásah vedoucí k ochraně všech zúčastněných osob a zařízení.

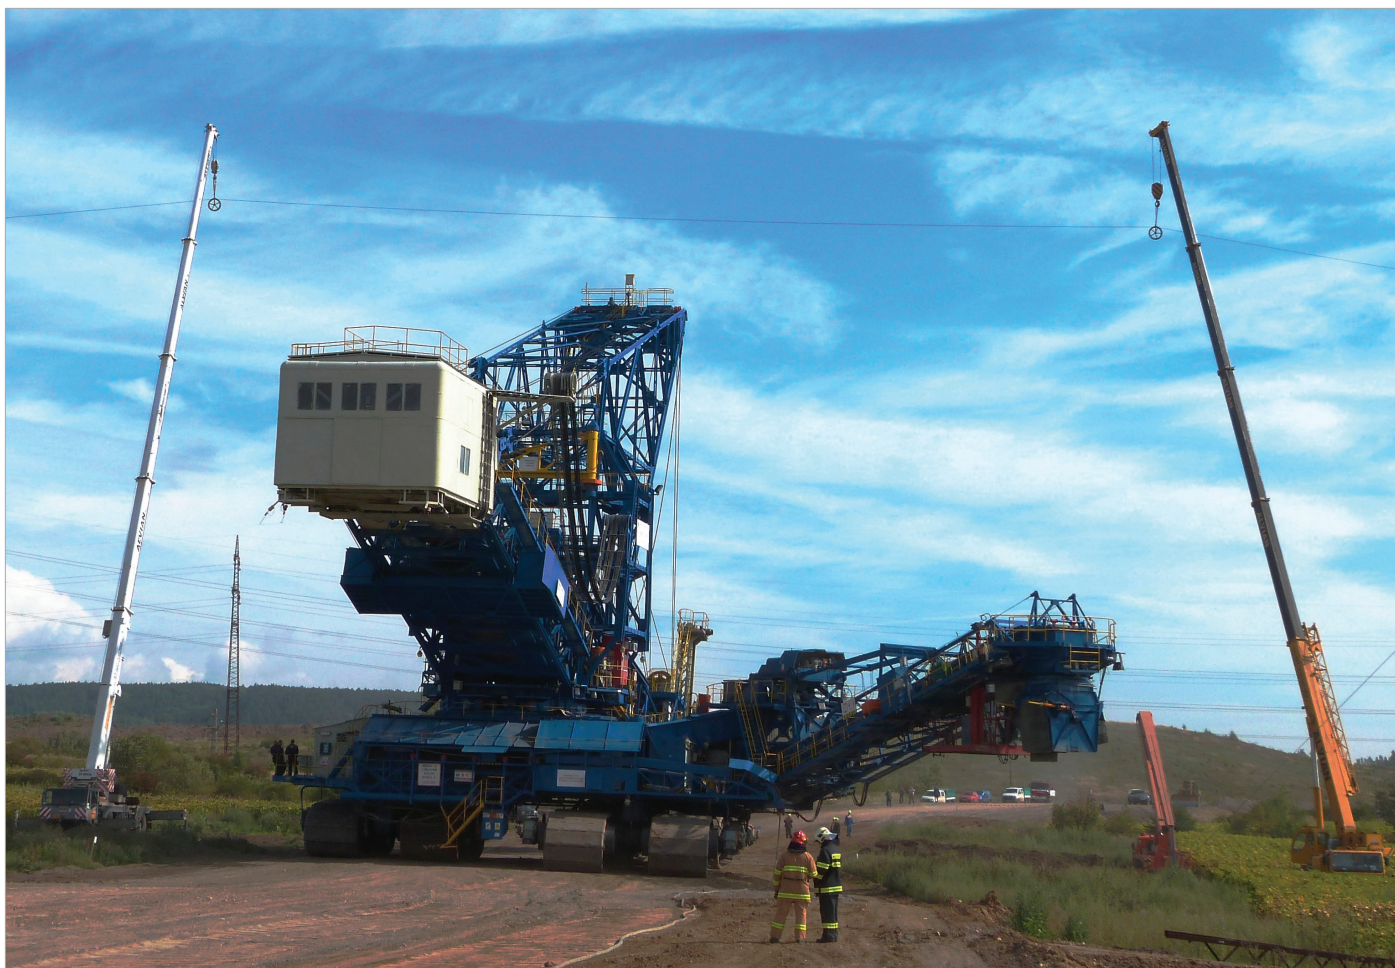
Obr. 7: Transport rypadla pod kombinovaným zemním lanem VVN 110 kV.

Po přejetí podzemních sítí báňské zařízení překonalo trasu linky VVN 110 kV za použití jedinečného způsobu řešení bez nutnosti přerušit kombinované zemní lano, umožňující díky vláknovým lanovodům optickou komunikaci. Pro uvedené bylo nutno v předstihu lano uvolnit na jednotlivých sloupech VVN a poté vyzvednout za pomoci dvou jeřábů do výšky cca 35 m tak, aby rypadlo K800.B/K54 se svou výškou 32 m pod lanem podjelo – viz obrázek č. 7 [8].
