## Výsledky pedologického výzkumu oblasti jezera Most v letech 2012-2013

RNDr. Michal Řehoř, Ph.D.<sup>1</sup>, Ing. Marcela Šafářová, Ph.D.<sup>1</sup>, Milan Fraštila<sup>2</sup>

<sup>1</sup>Výzkumný ústav pro hnědé uhlí a.s., tř. Budovatelů 2830/3, Most; rehor@vuhu.cz

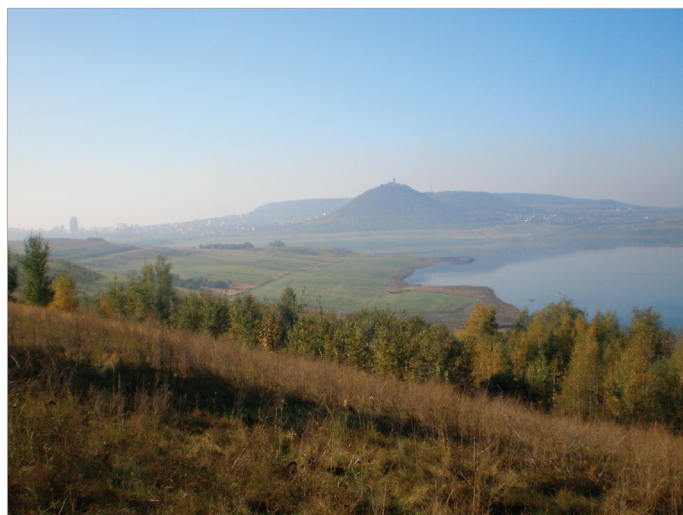
Obr. 1: Situace části pedologické oblasti 1 (J a JV svahy jezera).

- První oblast (cca 80 % břehu) tvoří rekultivačně vhodné kaoliniticko-illitické hnědé jíly. V oblasti se místně objevují velmi malé oblasti bez vegetace (jejich výskyt byl zmapován). Příčinou je zpravidla výskyt fytotoxických kyselých zemin uhelné slaje, méně často pak výskyt tvrdých, sideritem nabohacených zemin.

Bylo realizováno 10 odběrných sond a provedeny vstupní odběry a analýzy vzorků. Situaci jednotlivých oblastí ukazují obrázky č. 1 - 3.

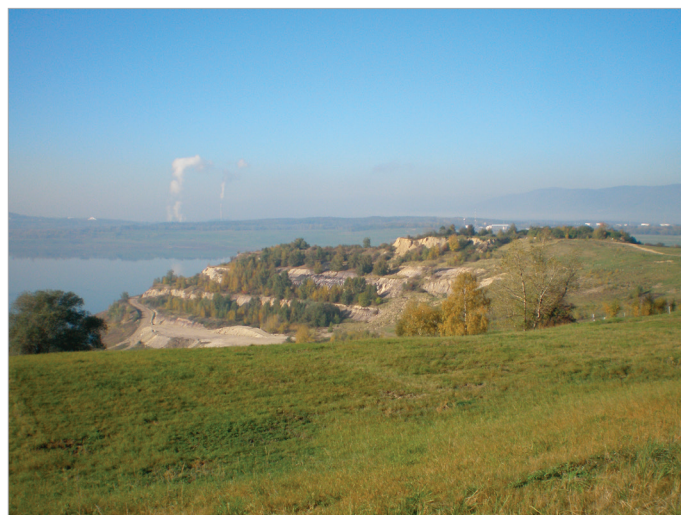
Obr. 2: Situace části pedologické oblasti 2 (skrývkové řezy zasahující do fonolitového tělesa).

- Druhou oblast (cca 5 % břehu) tvoří bývalá těžebna kameňova (fonolitu). Je tvořena různě zvětralými bělavými fonolity, od prakticky pevného štěrku po kaolinicky zvětřelou zeminu. Rekultivačně jsou tyto zeminy zcela nevhodné, z hlediska krajiny tvoří bývalý lom zajímavý fenomén, který je doporučeno ponechat přirozené sukcesce.

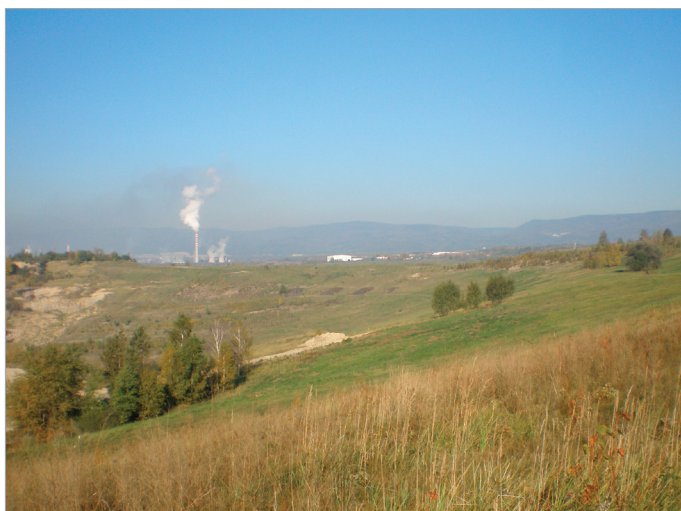
Obr. 3: Situace pedologické oblasti 3 (Pařidelský lalok).

- Třetí oblast (cca 15 % břehu) tvoří strmý svah Pařidelského laloku. Zeminy jsou zde podobné jako v případě oblasti 1 tvořeny rekultivačně vhodnými kaoliniticko-illitickými jíly. Vzhledem k nebezpečí eroze a sesuvů však zde byly v minulosti v rámci technické rekultivace aplikovány organické hmoty z bývalé papírny Štětí (kůra z odkornění a celulózové kaly) [2].
