## Informační komplex výsypkových lokalit – výsypka Radovesice

RNDr. Jan Burda, Ph.D., Míla Pletichová, Ing. Lukáš Žižka

Výzkumný ústav hnědého uhlí a.s., Most, tř. Budovatelů 2830/3; burda@vuhu.cz

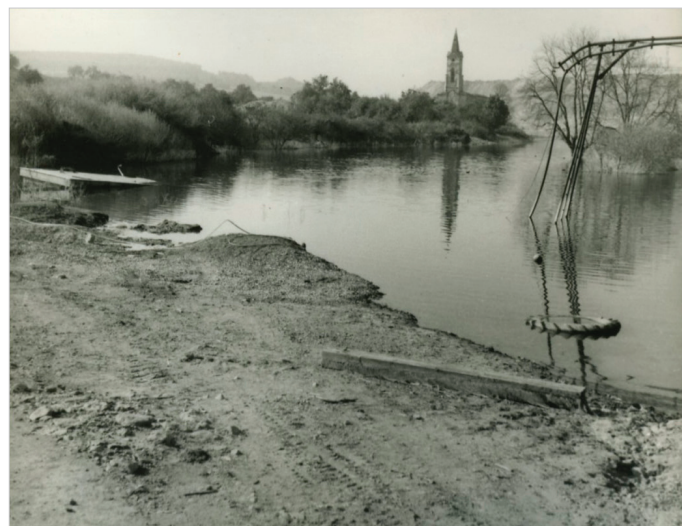
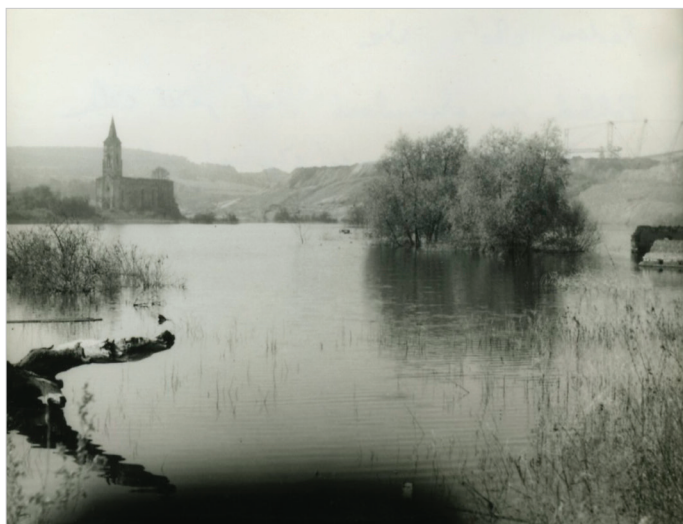
Obr. 3: Akumulace povrchových a srážkových vod před čelem výsypky. (Foto: St. Hurník, 1981).

Obr. 4: Akumulace povrchových a srážkových vod před čelem výsypky. (Foto: St. Hurník, 1981).

Základem přípravy bylo převedení Lukovského potoka přeložkou od Štěpánova směrem na Razice a realizace odvodňovacího příkopu „B“ pod obcí Kostomlaty. I když byl Lukovský potok v horním toku přeložen, zůstalo jeho rozsáhlé podpovodí, ze kterého voda proudila a stékala před čelo výsypky. Voda hromadící se před čelem výsypky byla zachycována provizorními retenčními nádržemi a přečerpávána do příkopu „A“, vybudovaného v předpolí výsypky, a odváděna mimo povodí do Štrbického potoka. Avšak povrchová a srážková voda po přívalových deštích přesto přitékala před čelo výsypky, kde vytvářela rozsáhlé akumulace (obrázek č. 3 a 4).

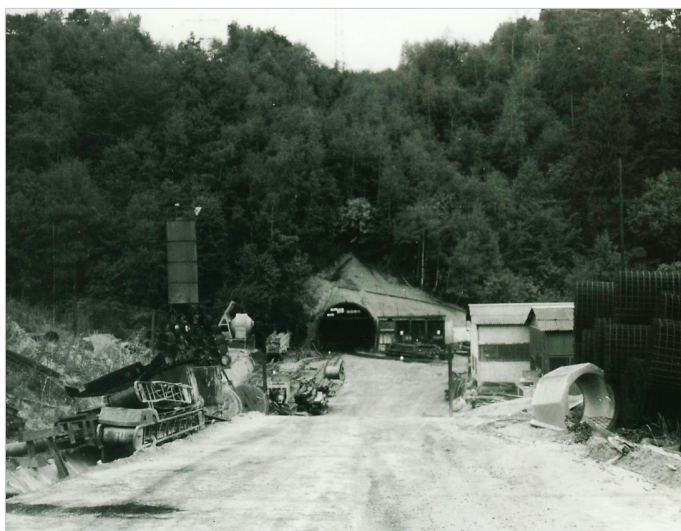
Obr. 6: Portál odvodňovací štolý Radovesice. (Foto: St. Hurník, 1987).

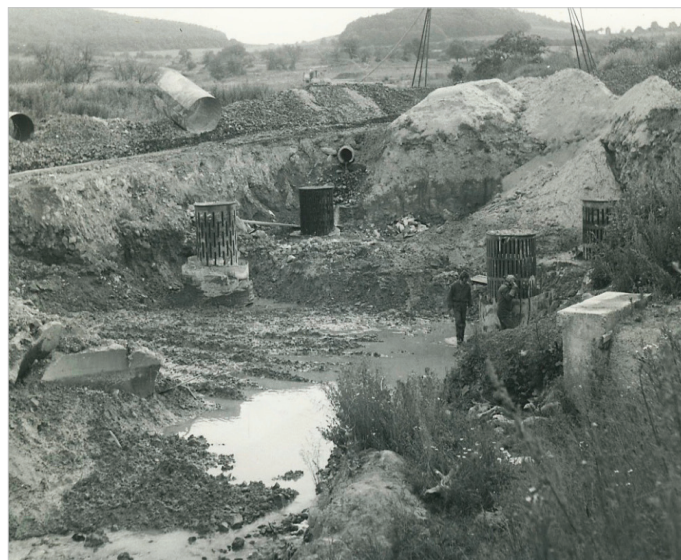
Obr. 7: Jímací objekt štolý se širokoprofilovými svodovými vrty. (Foto: St. Hurník, 1984).

části Radovesického údolí byl budován jímací objekt, který měly tvořit čtyři svodové vrty, které by přiváděly do štoly vodu z drénů. Jímací objekt vtokového konce štoly byl nakonec navržen jako otevřená stavební jáma se zásypem lomovým kamenem a šterkem. V průběhu ražení při přechodu z rul do křídových slínovců došlo k deformaci štoly a bylo nutno vyrazit obtinku. Z technických důvodů nebylo možno realizovat původní plánované vyústění, jelikož byl nedokončený vtokový objekt pro svodové vrty zatopen, a proto byla štola prodloužena. V blízkosti prodloužené části štoly byl vybudován nový jímací objekt, který byl vybaven čtyřmi širokoprofilovými svodovými vrty (pažnice 1 200 mm), provedenými 3 m pod počvu odvodňovací štoly (obrázek č. 7).

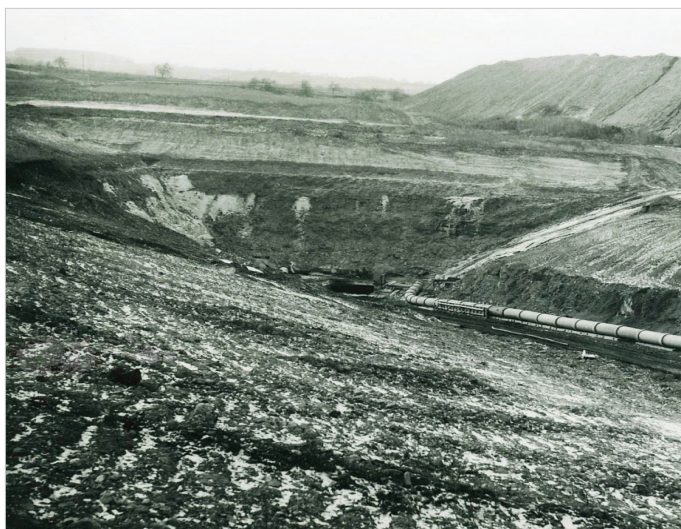
Obr. 8: Zaústění odvodňovacího drénu do jímacího objektu štoly.  
(Foto: St. Hurník, 1985).

Podloží výsypky bylo odvodňováno drény A1, A1-1, A2 a B, které byly v dostatečném předstihu budovány před postupujícím čelem výsypky a prodlužovány při jejím dalším postupu proti spádu údolí (obrázky č. 5, 8 a 9). Každá etapa byla ukončena vtokovým objektem, tzn. betonovou jímkou vyplněnou lomovým kamenem. Drény A zachycují vodu v prostoru bývalé obce Radovesice. Jsou vedeny v liniích, které zhruba sledují jak koryto bývalého Lukovského potoka, tak jeho bývalé pravostranné přítoky. Drén A1 svádí vody z údolnice pod obcí Kostomlaty. Na něj navazuje drén A1-1 směřující k severu, do prostoru bývalé těžebny slínovců pod Březovým vrchem. Drén A2 sváděl vody z původního koryta Lukovského potoka. Od jihu je do drénu A2 zaústěn drén B, který odvodňoval prostor bývalých obcí Dřínku a Hetova. Do hlavního vtokového objektu štoly se čtyřmi spádovými vrty je zaústěn drén A1, do druhého vtokového objektu štoly je zaústěn drén A2 [6].

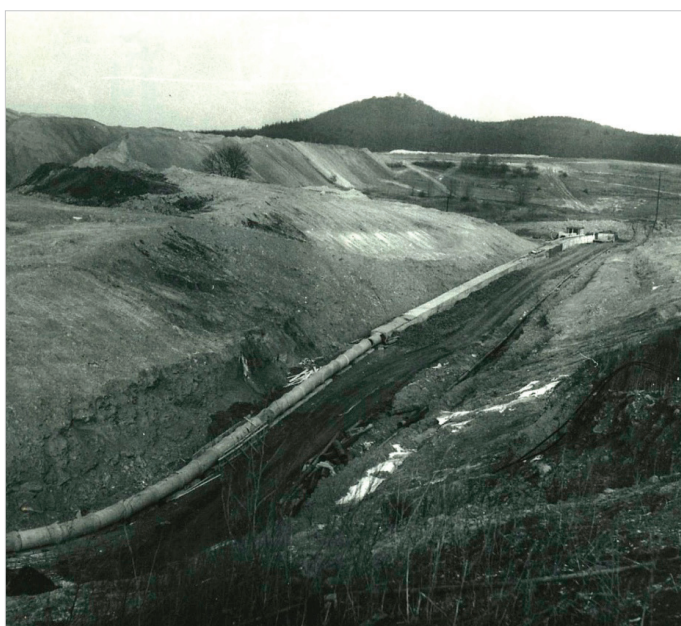
Obr. 9: Odvodňovací drén A1. (Foto: St. Hurník, 1985).
