## Vývoj zubů rýpadel se zlepšenými vlastnostmi

Ing. Vlastimil Moni, Ph.D.<sup>1</sup>, Ing. David Hradil<sup>2</sup>, Ing. Tomáš Miletič<sup>1</sup>

### Development of the teeth of excavators with improved characteristics

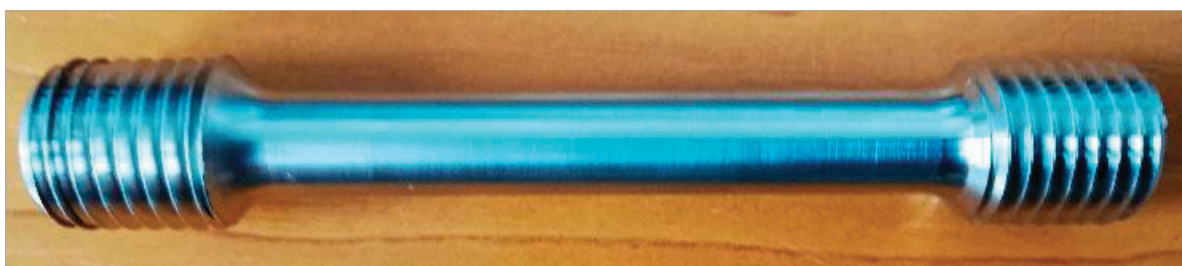
Obr. 1: Tahový vzorek.

Mechanické vlastnosti zubů korečku dobývacích strojů byly testovány pomocí tahových zkoušek (obrázek č. 1), přičemž analyzovány byly dvě oblasti zubu: hrotová část zubu a upínací část zubu. Důvodem testování v těchto oblastech bylo nalezení možných rozdílů v mechanických vlastnostech vlivem rychlosti chlazení po kalení. Z každé části byly vyrobeny 2 zkušební tahové vzorky. Oblast odběru vzorků je vyznačena obdélníky na zubu - viz obrázek č. 2.

Tahové zkoušky byly provedeny dle normy ČSN EN ISO 6892-1. Každá oblast zkoušení byla otestována na dvou tahových vzorcích při pokojové teplotě (cca 23 °C). Průměr testované části byl 10 mm, délka těla vzorku 60 mm, vyhodnocovací délka vzorku 50 mm, celková délka vzorku 100 mm.

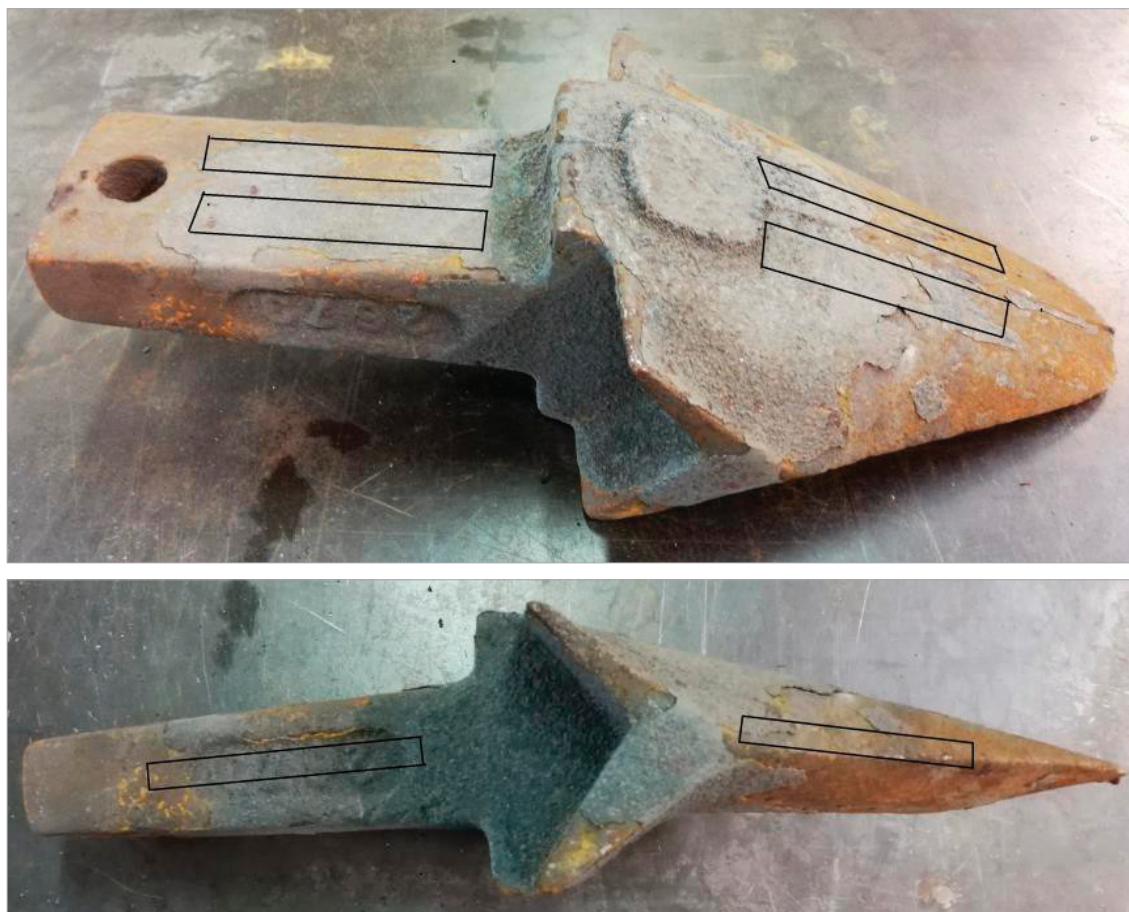
Obr. 2: Místa odběru tahových vzorků.

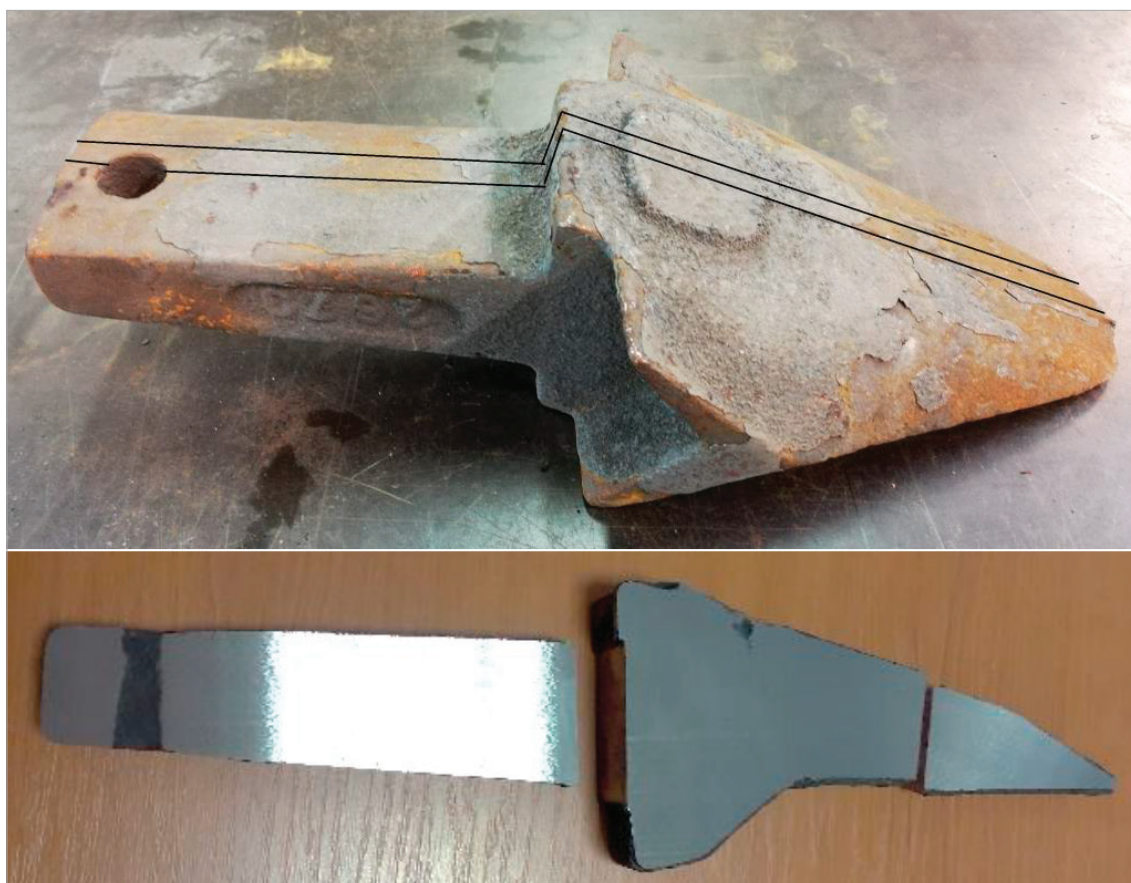
Obr. 3: Naznačení provedeného řezu (nahore), fotografie výřezu (dole).

Na výřezech (obrázek č. 3) odlitých zubů z dobývacích orgánů kolesových rýpadel byly následně provedeny analýzy makro-

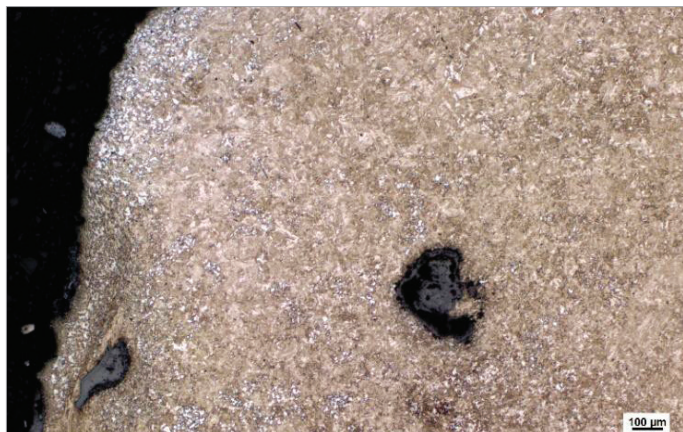
Obr. 6: Špička\_1 okraj, mikrostruktura, 50x.

Obr. 7: Špička\_1 okraj, mikrostruktura, 500x.

Pozorování v nenaleptaném stavu neodhalilo výraznější přítomnost nehomogenit. V naleptaném stavu lze v okrajových částech analyzovaného ocelového zubu pozorovat výrazné stopy oduhličení povrchových vrstev oceli (obrázky č. 6, 7 a obrázky č. 10, 11) projevující se přítomností feritu. Ve středu odpovídá mikrostruktura popuštěnému martenzitu a bainitu (obrázek č. 9 a 13).

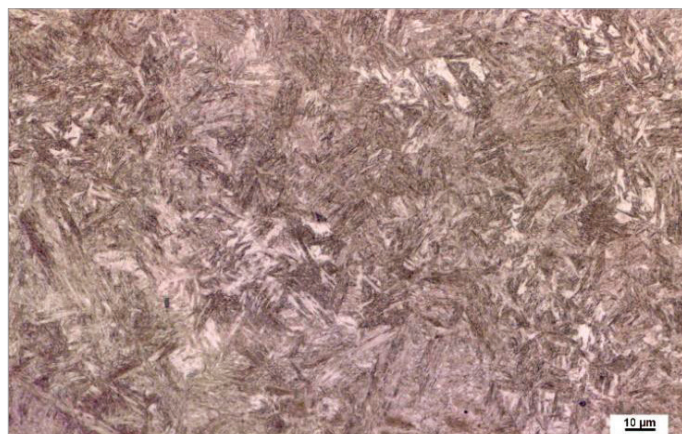
Obr. 8: Špička\_1 střed, mikrostruktura, 50x.

Obr. 9: Špička\_1 střed, mikrostruktura, 500x.

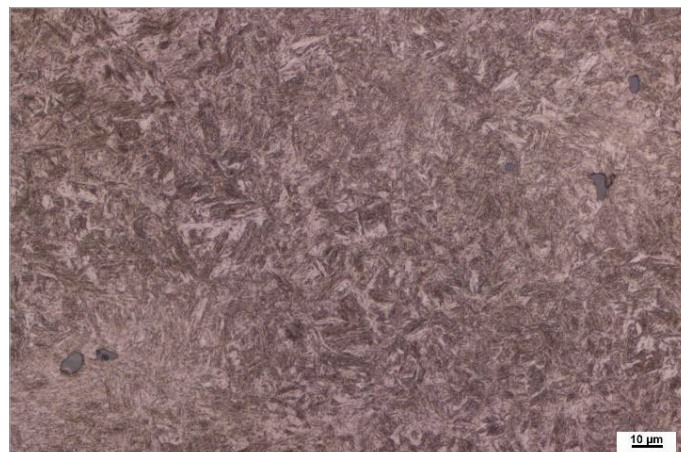
Obr. 19: Metalografický snímek po zušlech-

Kus vyrobený z části zubu byl zakalen z teploty 850 °C. Na této teplotě kus setrval 30 minut; kalení proběhlo do oleje. Následovalo popouštění při teplotě 250 °C s výdrží 2 hodiny, ochlazení proběhlo na vzduchu viz obrázek č. 19. Výsledná tvrdost po popouštění dosáhla hodnoty 500 HV10. Materiál byl tvořen martenzitickou maticí s velmi malým počtem karbidů. V matici byly pozorovány vměstky.

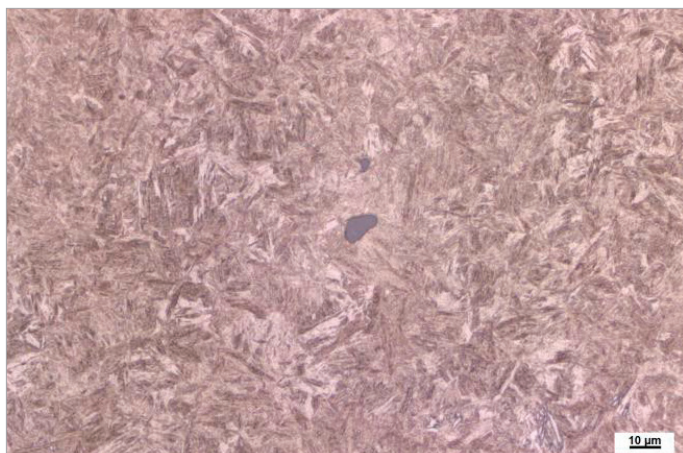
Obr. 20: Metalografický snímek po kryogenním zpracování, režim 3 (vlevo) a režim 4

Kryogenní zpracování je proces, při kterém je materiál zmrazován na teploty blízké až teplotě kapalného dusíku, tj.  $-196\text{ }^{\circ}\text{C}$ . Tento proces následuje zpravidla po procesu kalení. Výdrže na kryogenní teplotě jsou v řádu jednotek hodin až dnů. Hlavní výhodou tohoto procesu je eliminace zbytkového austenitu, zjemnění martenzitu, precipitace velmi jemných karbidů zajišťujících vyšší odolnost proti opotřebení. Použité kryogenní zpracování v tomto experimentu bylo použito při teplotě  $-160\text{ }^{\circ}\text{C}$  s výdrží 2 hodiny (režim 3) a s výdrží 8 hodin (režim 4). Postup kalení a popouštění byl totožný jako v případě režimu 2. Mikrostruktura je opět tvořena martenzitickou maticí s velmi jemnými karbidy a přítomnými vměstky (šedý útvar na snímcích). Rozdíly v mikrostruktuře nejsou patrné. Tvrdost povrchu po kryogenním zpracování byla naměřena na hodnotě 518 HV<sub>10</sub> (režim 3) a 506 HV<sub>10</sub> (režim 4).

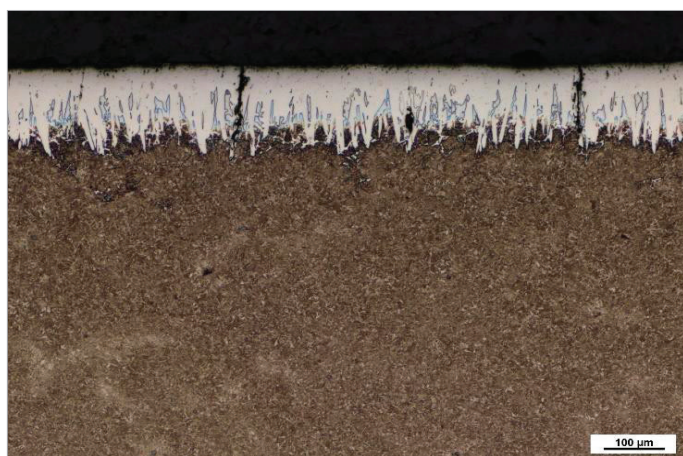
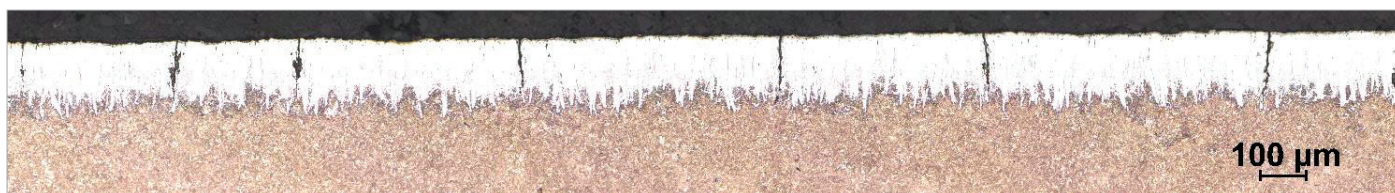
Obr. 21: Metalografický snímek po boridaci – různá zvětšení.

Boridace je proces založený na difuzi atomů boru do krystalové mřížky základního kovu. Tento proces lze zařadit mezi postupy chemicko-tepelného zpracování. Vznikají vrstvy v řádu desetin mm. Výsledkem boridace je homogenní tvrdá vrstva v celé hloubce difuzního profilu (tloušťka vrstvy). Dosažená tvrdost je mnohonásobně vyšší než u jiných procesů povrchového vytvrzování, další výhodou je velmi nízký koeficient tření zlepšující odolnost proti opotřebení a abrazi; boridovaná vrstva si zachovává svoji tvrdost i při vyšších teplotách, což je samozřejmě výhodou. Boridace proběhla ve speciálním boridovacím prášku před procesem kalení. Boridovací teplota je  $900\text{ }^{\circ}\text{C}$ , výdrž na této teplotě byla 13 hodin. Poté boridovaný vzorek chladnul na vzduchu. Následovalo zušlechtnění viz režim zpracování č. 2. Po boridaci dosahovala povrchová vrstva tvrdosti až 1 750 HV<sub>0,1</sub>, což je zhruba 3x více než po předchozích režimech zpracování. Metalografickou analýzou byla zjištěna hloubka boridované vrstvy, která byla cca 100-150 μm. Na po-

vrchové vrstvě zkušební vzorku zubu byly přítomné trhliny, vzniklé pravděpodobně během procesu kalení do oleje. Difuzní vrstva boridů vytváří ostré špičky jdoucí do matrice materiálu, tzv. „zuby“. V difuzní (bílé) vrstvě jsou vytvořeny různé složeniny železa a boru, nejčastěji FeB a Fe<sub>2</sub>B. Vytvoření takto celistvé vrstvy vyžaduje značnou kvalitu povrchu, tj. není možné boridovat zokoujený povrch, ani povrch s vysokou drsností.
