## Aktuální pedologická problematika rekultivovaných lokalit oblasti Severočeských dolů a.s.

*RNDr. Michal Řehoř, Ph.D., Ing. Pavel Schmidt*

*Výzkumný ústav pro hnědé uhlí a.s., Most; rehor@vuuh.cz*

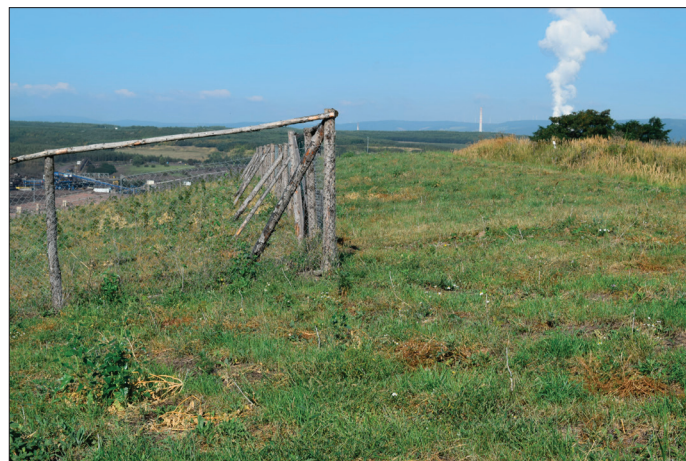
Obr. 1: Oblasti vnitřní výsypky lomu Libouš před aplikací síranu amonného. (Foto: M. Řehoř)

Problém byl detekován v roce 2016, kdy byla na řadě ploch zjišťována příčina nadměrného úhynu dřevin. Nadložní jíly lokality jsou pedologicky značně homogenní a jejich půdní vlastnosti (s výjimkou příliš jemného zrnitostního složení) jsou velmi příznivé. Prakticky jediným vysvětlením úhynu dřevin byla tedy půdní reakce. Výsledky, přes velké rozdíly mezi jednotlivými sondami, potvrdily značně zásaditou půdní reakci zemin (pohybovala se v rozmezí 7,11-8,05 a zpravidla přesahovala hodnotu 7,5).

Výsledky analýz (viz tabulka 1) dokládají značnou účinnost aplikace síranu amonného. Z dosavadních prací vyplývá pravděpodobná potřeba aplikace v intervalu 2 let. Jedna z oblastí aplikace je ukázána na obrázku č. 1, bílé výkvetě sádrovce na výsypkovém jílu jsou patrné na obrázku č. 2.

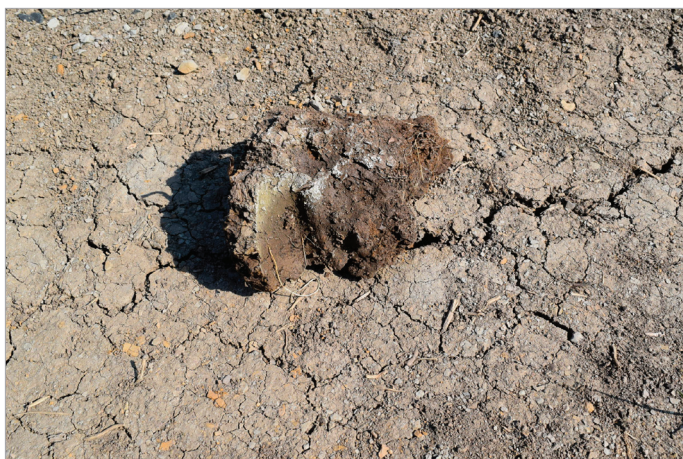
Obr. 2: Výsypkový hnědý jíl s výkvěty sádrovce. (Foto: M.

Zásaditá půdní reakce zeminy (pH cca nad 7,5) má skutečně pro většinu dřevin zásadní negativní důsledky [5]. Významná je především blokáce příjmu živin (zejména Mg) a narušení procesu fotosyntézy. Obecně dřeviny tolerují spíše mírně kyselé půdy než zásadité. Přítomnost solí (doložen sádrovec) v kořenicím horizontu situaci ještě zhoršuje a je jednoznačně negativní. Vazba na vodu (sádrovec) plochu vysušuje.

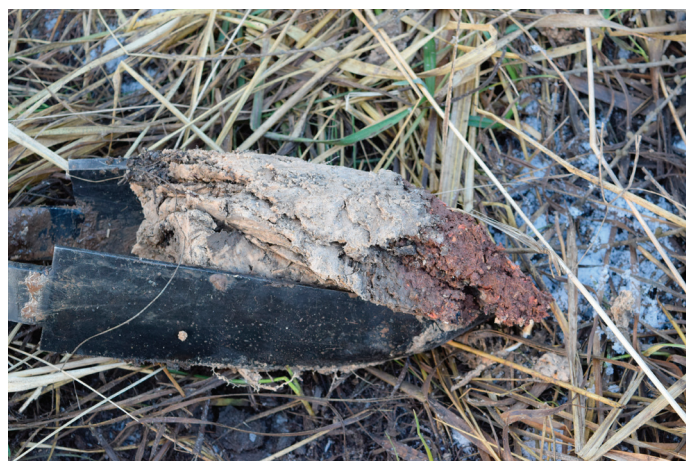
Obr. 3: Půdní sonda s obsahem energosádrovce. (Foto: M. Řehoř)

na stanovišti 3 byl odebrán 1 vzorek z mýtiny a jeden vzorek u kořenů modřínu. Kromě toho bylo vyhloubeno několik orientačních sond pro posouzení relativní homogenity zemin (viz obrázek č. 3).

Vzhledem ke zjištěným vlastnostem zemin uvedených v tabulkách 2-4 (zejména extrémně zásadité půdní reakci) bylo možné konstatovat, že jde o jednoznačně fytotoxickou plochu. Příčinou špatných půdních vlastností a následného výrazného úhynu dřevin byla kontaminace energosádrovcem z oblasti jeho blízkých deponií.

Úspěšným řešením problému bylo odstranění kontaminované vrstvy zeminy do hloubky 0,7 m v rozsahu doporučeném v odborném posudku VÚHU a.s. a její nahrazení rekultivačním aditivem. Půdní sondu s obsahem energosádrovce a zájmovou plochu po odstranění svrchního horizontu ukazují obrázky č. 3 a 4.

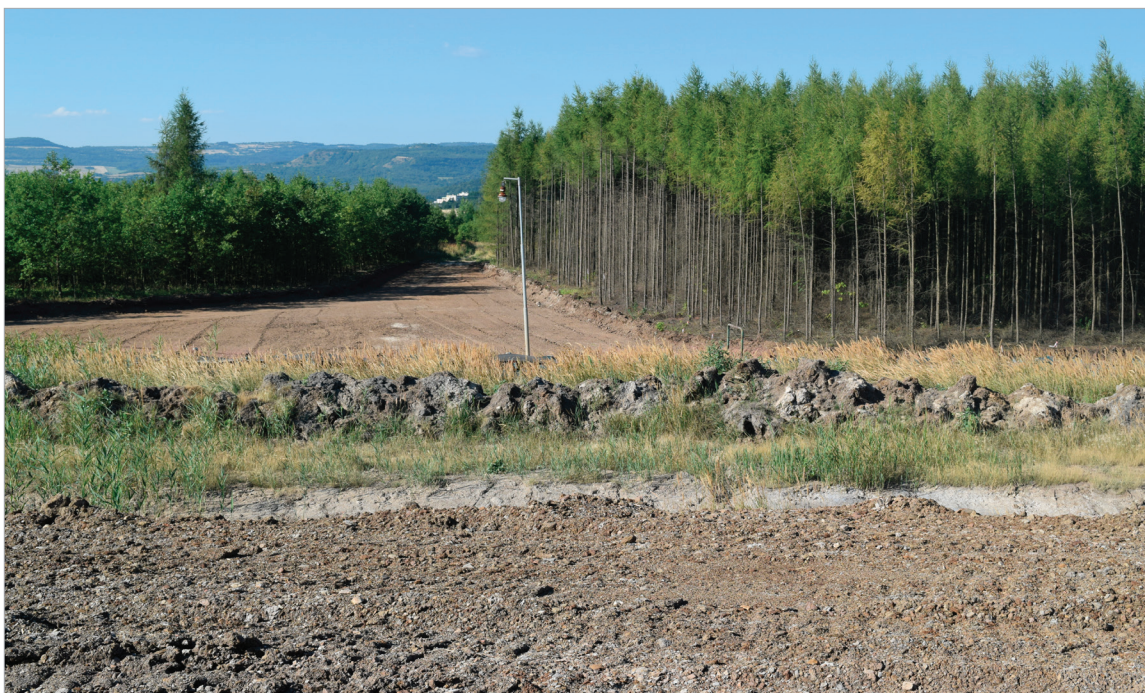
Obr. 4: Zájmová plocha Pruněřov VI po odstranění svrchního horizontu (horní část snímku). (Foto: M. Řehoř)

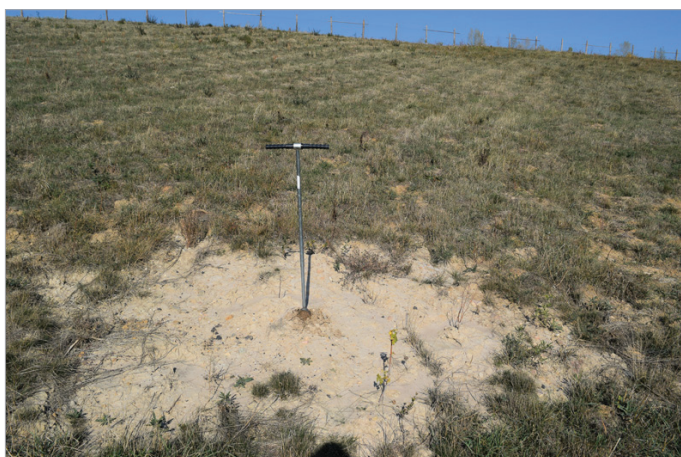
Obr. 5: Odběr vzorku na ploše „Areál ČOV – 1. část“. (Foto: M. Řehoř)

Na základě výsledků analýz lze konstatovat, že zájmová plocha je z hlediska pedologických vlastností značně nepříznivá. Je to dáno silně písčítým, s hloubkou se spíše zhoršujícím charakterem zemin (viz tabulky 5-7), zcela dominantním obsahem křemene (viz tabulka 6), nedostatečnými sorpčními schopnostmi a obsahem přijatelných živin (viz tabulka 8). Nejde ale o plochu fytotoxickou. Příčinou dosavadních problémů je tedy kombinace velmi nevhodných půdních vlastností

zemín, extrémního sucha v roce 2018 a relativně značného sklonu svahu (viz obrázek č. 5). Pro plochu tohoto typu by byla optimálním opatřením aplikace cca 0,1-0,2 m zúrodnitelné zeminy (v tomto případě by byly vyhovující i hnědé bílinské jíly libkovických vrstev) na povrch plochy a její zapravení do terénu. To zde vzhledem pokročilé fázi rekultivačních prací již nebylo možné. V dané situaci se ukázalo být technicky a ekonomicky optimálním řešením neprovádět dosadbu a ponechat plochu zatravněnou pouze s ostrůvky dřevin (zbytky stávající výsadby).

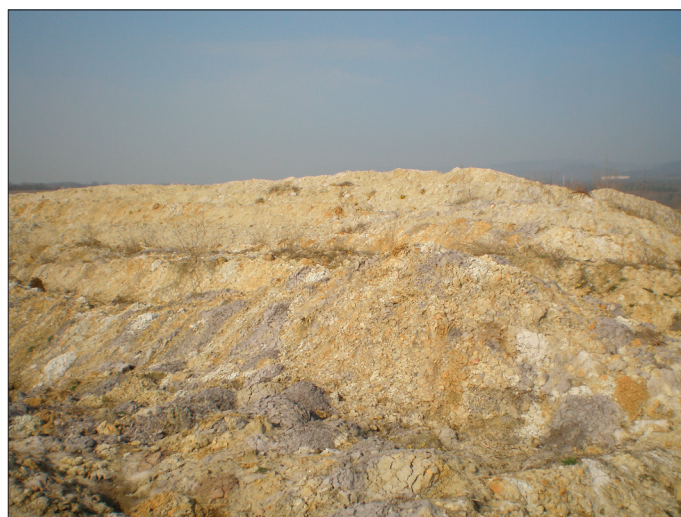
Obr. 6: Situace zmenšené sukcesní plochy Pokrok XI v roce 2011. (Foto: M. Řehoř)

Původní sukcesní plocha byla minimálně z 80 % tvořena šedohnědými listkovitě rozpadavými jíly s velmi dobrými chemicko-pedologickými vlastnostmi, zejména sorpčními schopnostmi a zásobou přijatelných živin. Maximálně 20 % plochy tvořila žlutošedá jílovitopísčítá zemina s nevýhodnými chemicko-pedologickými vlastnostmi. Tato zemina tvoří malou souvislou oblast na západě plochy. Od roku 2012 byla rozloha sukcesní plochy omezena pouze na tuto oblast o rozloze cca 2 ha. Fytotoxické zeminy nebyly na ploše zjištěny.

Povrch dnešní plochy byl tvořen vcelku pravidelnými „valy“ většinou o výšce do 2 m, v průběhu několika let došlo k jejich snížení vlivem větrání a eroze (viz obrázky č. 6 a 7).

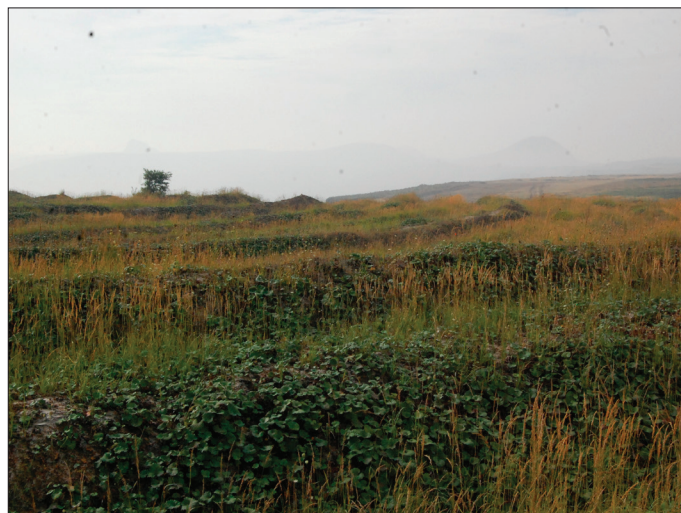
Obr. 7: Situace sukcesní plochy Pokrok XI v roce 2019. (Foto: M. Řehoř)

V období let 2014 až 2019 byl zjištěn poměrně rychlý nárůst množství flóry. V současnosti již bylinné patro pokrývá cca 90 % plochy. To se velmi pomalu odráží i na chemizmu půdy (půdní reakce, obsah oxidovatelného uhlíku a sorpce). Keřové a stromové patro zatím s ohledem na mládí sukcese téměř nebylo zjištěno. Vývoj plochy dokumentují obrázky č. 6 a 7, na kterých je patrný rychlý nárůst flóry. Dlouhodobý vývoj chemicko-pedologických parametrů sukcesní plochy ukazuje tabulka 9.
