# Výběr optimálních případových oblastí Mostecké pánve pro řešení rekultivační problematiky evropského projektu REECOL

Selection of Optimal Case Study Areas in the Most Basin for Solving the Reclamation Problems of the European REECOL Project / Auswahl optimaler Fallstudienggebiete im Most-Becken zur Lösung der Rekultivierungsprobleme im Rahmen des europäischen REECOL-Projekts

RNDR. MICHAL ŘEHOŘ, PH.D., ING. PAVEL SCHMIDT  
VUHU a.s., Most

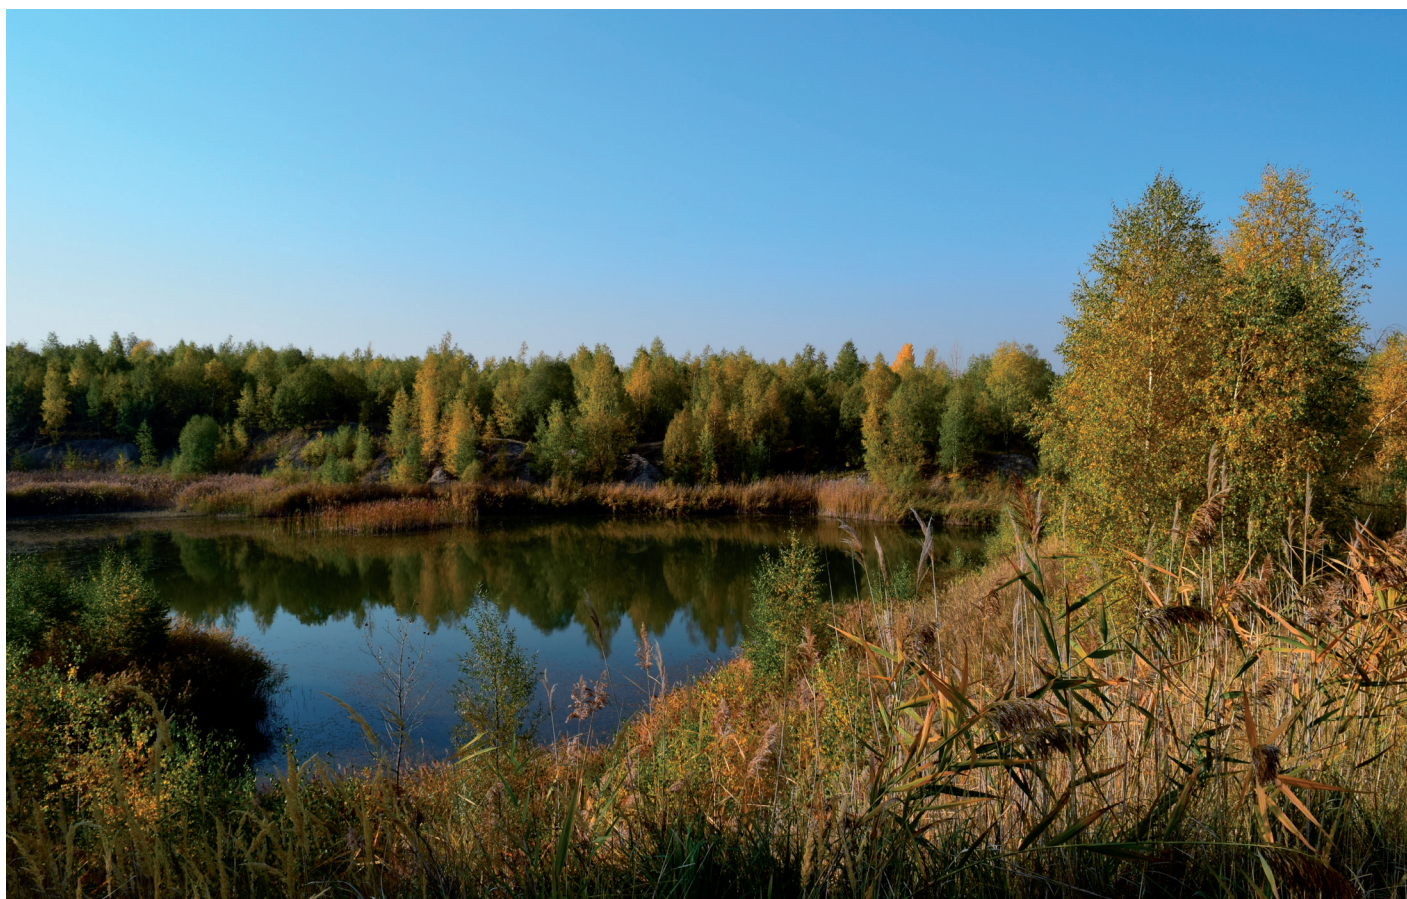
Pokusná sukcesní plocha Radovesice XVIIA o rozloze cca 20 ha byla vybrána v severní části výsypky. Převládajícím půdním typem je zde heterogenní výsypková směs hnědého jílu, šedých prachovitých jílu a žlutošedých jílovitých písků. Jižní hranici oblasti tvoří oblast „písečných dun“. Na ploše jsou situovány dvě velké přírodní vodní nádrže a několik malých vodních ploch a mokřadů. Některé malé vodní plochy se v průběhu roku mění v mokřady. Stáří plochy je cca 33 let. V současnosti se již jedná o členitý, estetický areál s několika samovolně vzniklými trvalými vodními plochami (viz obrázek č. 2).

Obr 2: Sukcesní plocha Radovesice XVIIA – celková situace.

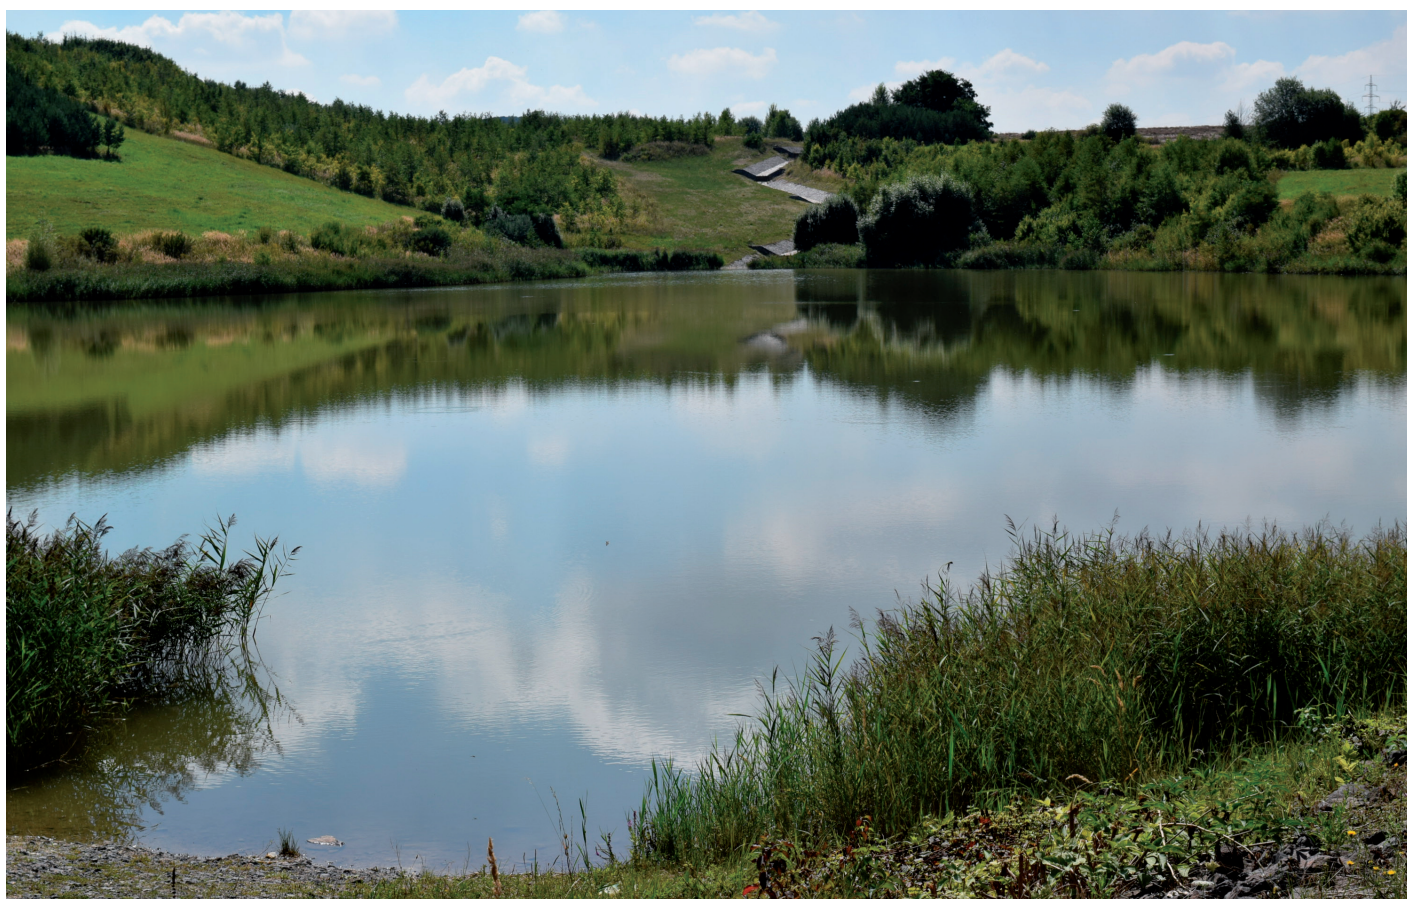
Obr 3: Nově vytvořená krajina (Radovesice VI, nádrž Syčivka).

Pokusná rekultivovaná plocha Radovesice VI o rozloze cca 44 ha byla založena v západní části výsypky Radovesice. Zde již byla použita upravená metodika aplikace slínů. Na povrch terénu byla navezena vrstva slínů o tloušťce 0,2-0,3 m a zaorána do hloubky až 0,5 m. Původní výsypkovou zeminu tvořily písčité jíly a písky. V současné době se jedná o velmi estetické území s vyváženým podílem lesnické rekultivace, zatravnění a hydrické rekultivace (vodní nádrž Syčivka – viz obrázek č. 3).

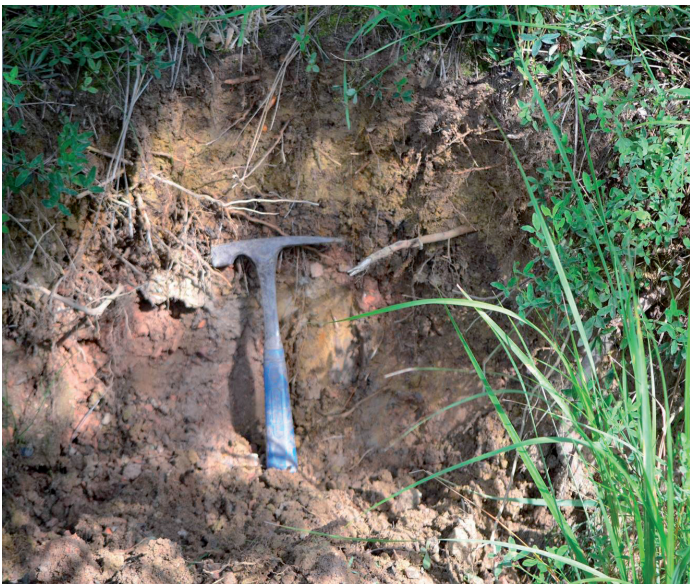
Obr 4: Antropogenní půdní profil s využitím bentonitu – Střimice II.

Pokusná plocha Střimice II o výměře 10 ha byla vymezena na temeni výsypky rekultivovaném s použitím bentonitu. Stáří plochy je cca 30 let, výzkum zde probíhá od roku 1992. Bentonit byl na této ploše použit k melioraci povrchových, nevhodných fytotoxických zemin a k vytvoření kořenícího půdního horizontu (viz obrázek č. 4 a tabulky 4-6). Na ploše byla provedena lesnická rekultivace.

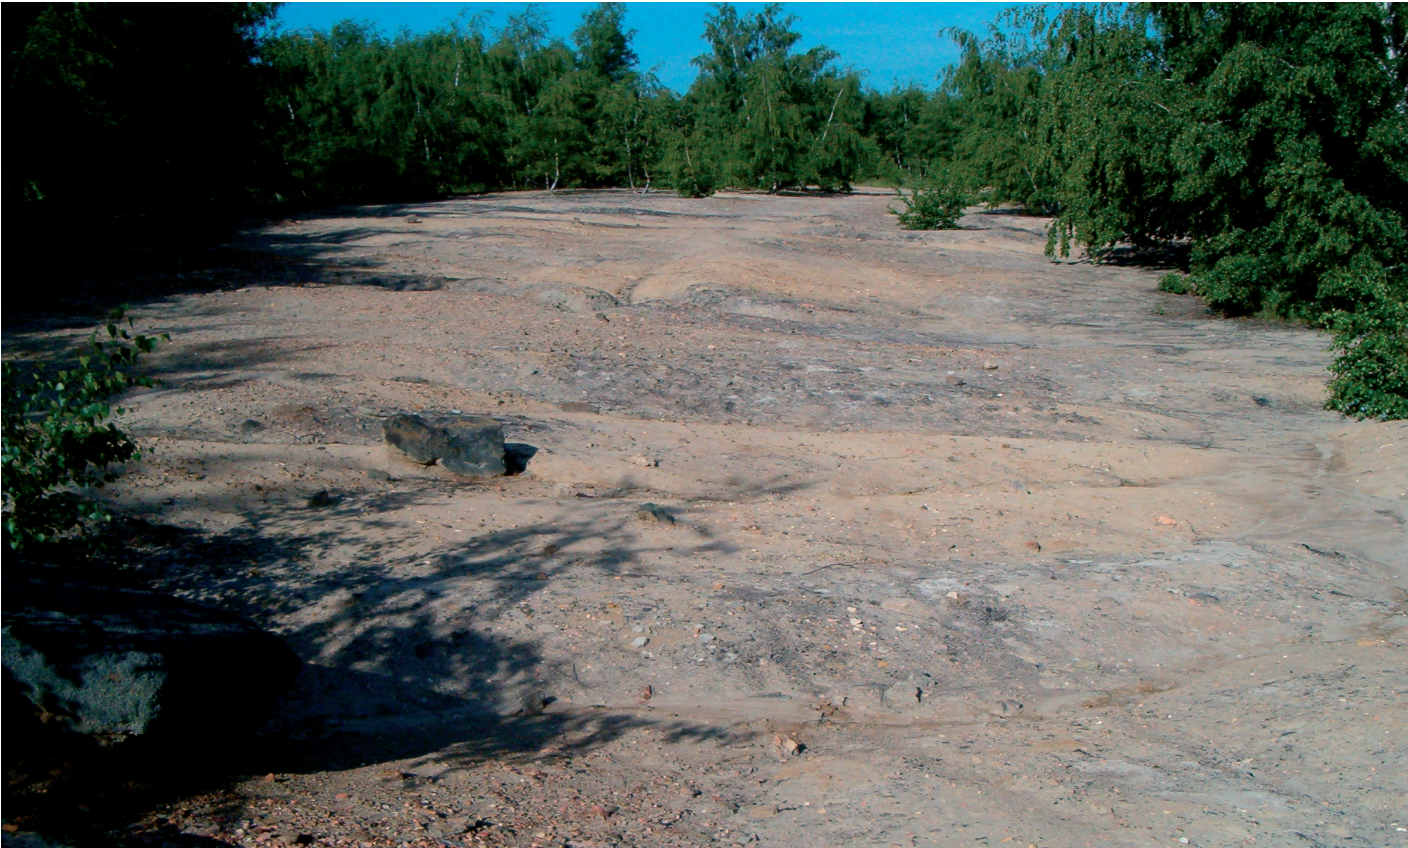
Obr 5: Sukcesní plocha Střimice I.

Bílina. Převládají písčité jílovité zeminy a písky s výraznou příměsí uhlí a sideritu. Jedná se o extrémně kyselé, fytotoxické půdy (viz obrázek č. 5). Na povrchu lze pozorovat unikátní vývoj erozních rýh o hloubce až několika metrů. Tento jev je zde patrně nejvýrazněji rozvinut z celé oblasti Mostecké pánve (s možnou výjimkou svahů lomu ČSA pod Krušnými horami). Vzhledem k extrémně kyselému charakteru území bylo zjištěno minimální zastoupení rostlin, mohou se však vyskytovat vzácné kyselomilné druhy.

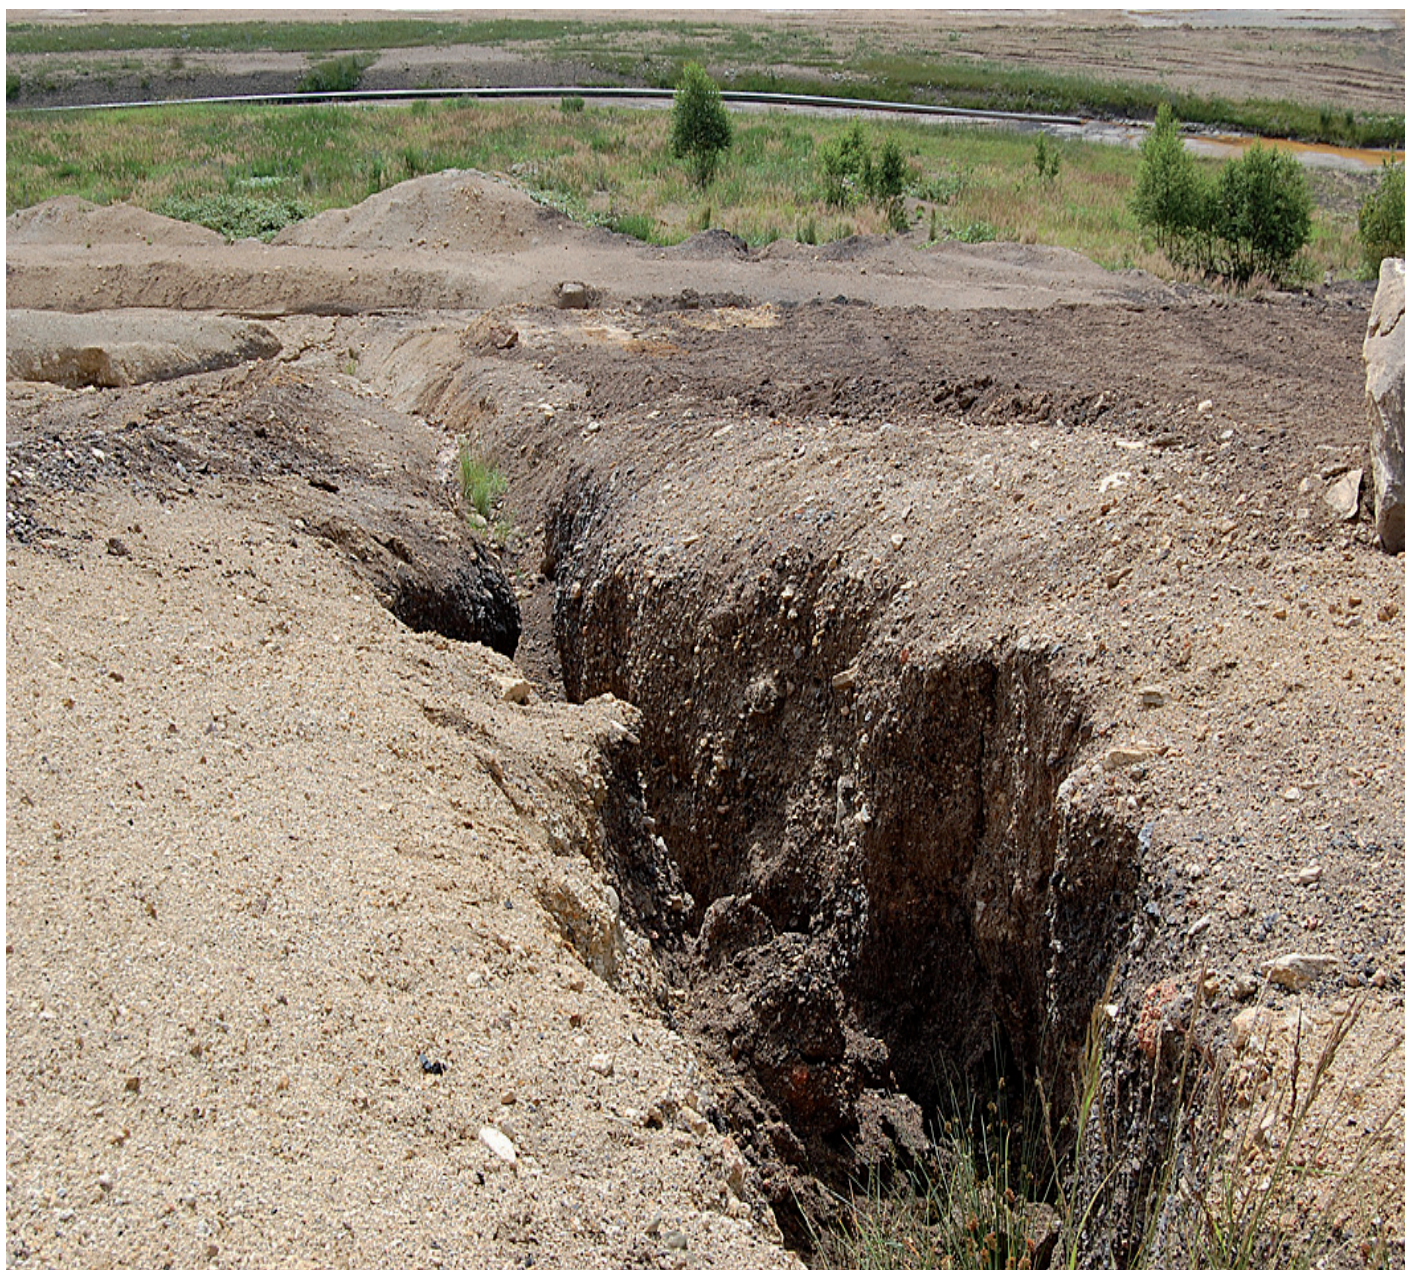
Obr 6: Situace plochy lom ČSA – svahy (2022).

Zájmové území se nachází na úpatí svahů Krušných hor, jeho dalším rekultivačním problémem je tedy kontaminace rizikovými stopovými prvky (především arzénem). Výsledky chemicko-pedologických rozborů a hodnocení výskytu škodlivin na lokalitě uvádějí tabulky 7-9. Situace plochy je ukázána na obrázku č. 6.

Jde patrně o plochu s nejvyšším stupněm degradace v Mostecké pánvi. Může zde být realizován výzkum možností efektivní rekultivace takto extrémně poškozených ploch.

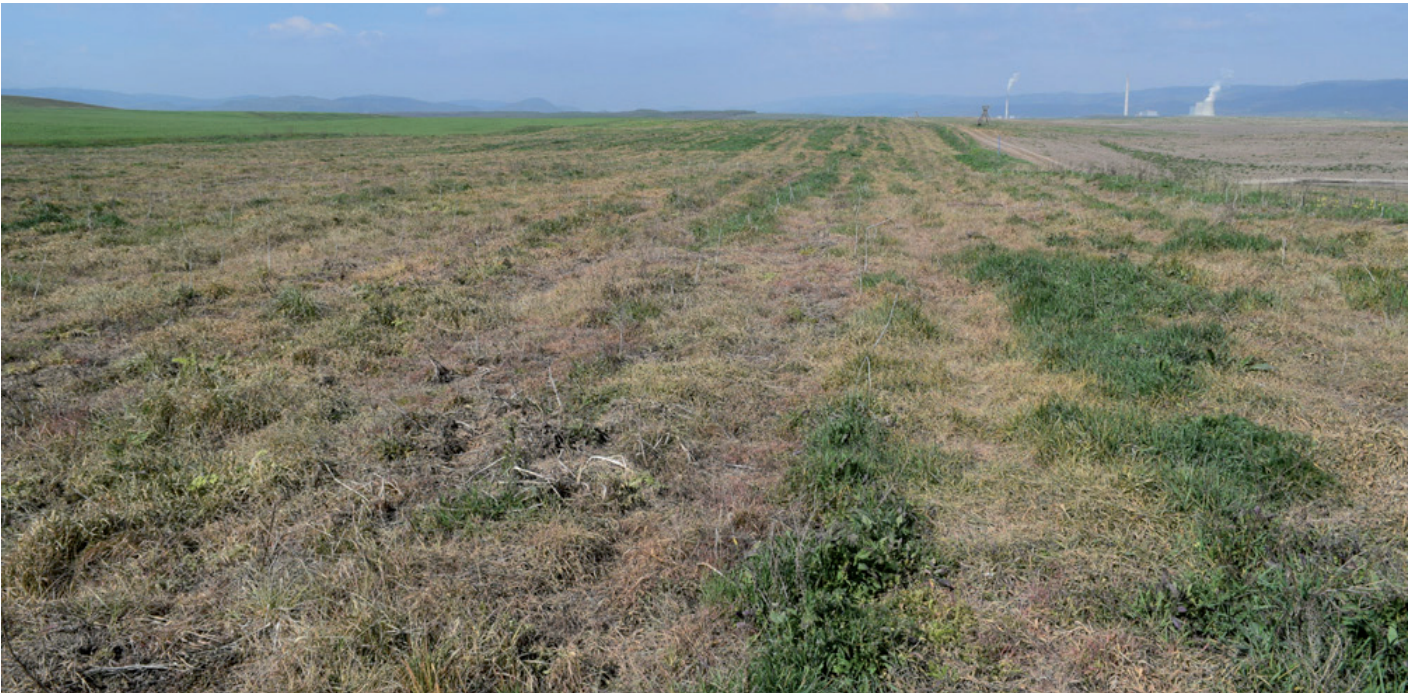
hnědými nadložními jílovci. Je to dobře využitelná půda pro rekultivaci. Plánuje se zde lesnická rekultivace. Většina pedologických vlastností půd je vyhovujících, území je však ohroženo výskytem krystalického sádrovce. Ten způsobuje silně alkalickou půdní reakci pH.

Výskyt sádrovce v půdách vnitřní výsypky lomu Libouš (důvod vysokého pH) byl potvrzen RTG analýzou).

Obr 7: Situace části vnitřní výsypky lomu Libouš kontaminované sádrovcem (2023).
