Ing. Otakar Truhlář, Sokolovská uhelná, a.s.

## **Likvidace důlních děl ve sloji Josef na dole Marie v Královském Poříčí**

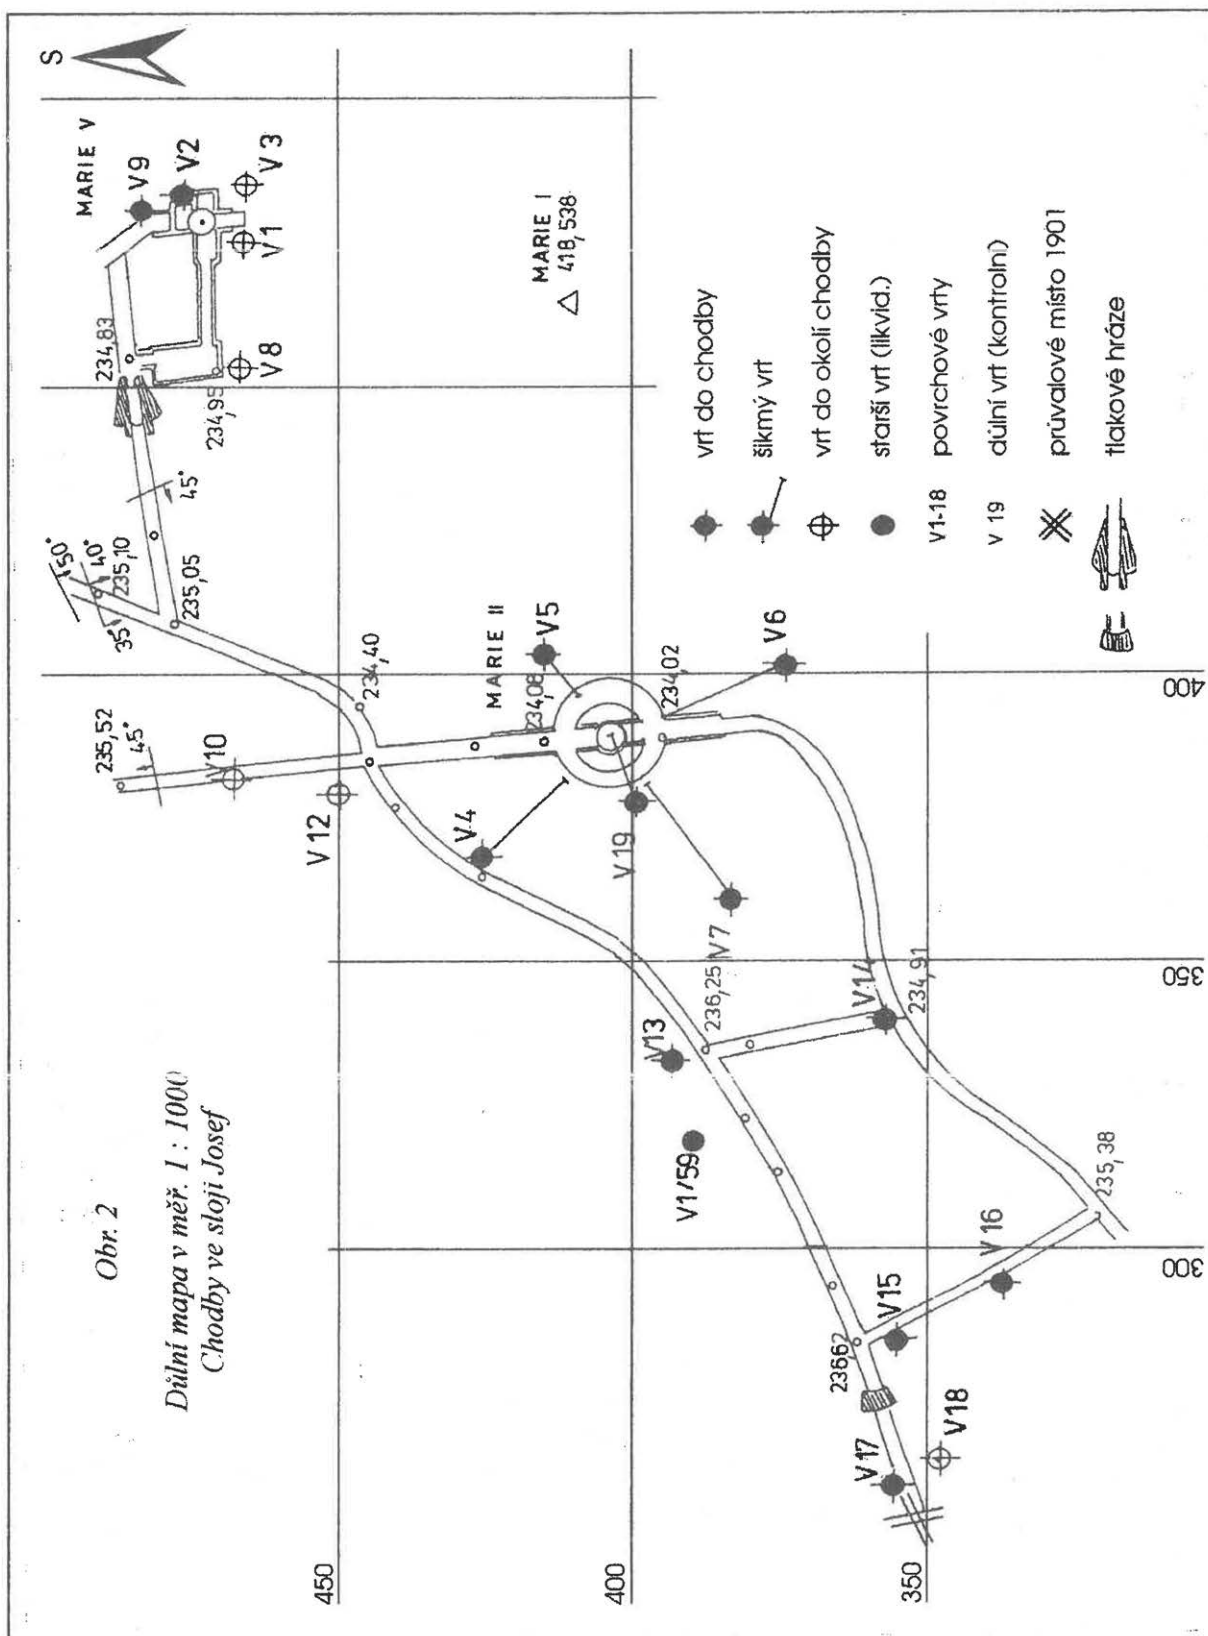
Vrtné práce, které začaly již v průběhu dubna, skončily zhruba v polovině listopadu za současného provádění tamponáží. Časové návaznosti vrtných a tamponážních prací jsou znázorněny v následujících tabulkách vrtných a tamponážních prací. Během vrtných prací došlo ke dvěma událostem, o kterých je potřeba se zmínit. Jedná se o již popsané protržení zdiva do pasové chodby při hloubení vrtu č. 6 a havárii vrtu č. 4 při hloubce 123 m (zaklíněné nářadí), kterou se nepodařilo odstranit a proto musel být tento vrt opakován. V některých dalších případech docházelo ke zvýšení přítoku vody při průchodu vrtů v blízkosti důlního díla, ale je možné konstatovat, že odvrtat takové množství vrtů v bezprostřední blízkosti provozovaných těžních jam a značného množství živých důlních děl pouze s jedním průvalem do důlního díla, je výkon hodný obdivu. Přesnost práce měřické služby dolu Marie a osádek vrtných souprav byla na vysoké úrovni a součinnost všech zainteresovaných byla velmi dobrá. Navíc je nutné podotknout, že na povrchu byly vrtné soupravy umísťovány v povrchovém areálu hlubinného dolu, kde byly provozovány veškeré povrchové objekty - dílny, kotelna, trafostanice, správní budova, koupelny apod. Proto byly některé vrty na povrchu posunuty do míst, kam bylo vůbec možné umístit vrtnou soupravu a u šikmých vrtů musel být upraven úklon. Vzhledem k popsané situaci na povrchu nemohl být realizován vrt č. 11 (nacházel se pod vysokým napětím), který byl plánován do propojovací chodby mezi severním překopem a těsnícím hrázovým objektem v blízkosti jámy Marie V. Se souhlasem sovětského autorského dozoru bylo dohodnuto, že funkci vrtu č. 11 převezmou vrty č. 9, 10 a 12, do kterých bude natlačeno větší množství směsi a propojovací chodba bude dostatečně vyplněna (obr. 2).

Z hlediska pozdějších tamponážních prací byly se zvláštní pozorností sledovány propady vrtného nářadí při hloubení jednotlivých vrtů. Zaznamenané propady jsou uvedeny v následující tabulce.
