## Průvaly kuřavek do historických důlních chodeb v oblasti povrchového dolu Bílina během provádění vrtných prací z povrchu

Ing. Karel Mach, Ph.D.

Severočeské doly a. s., mach@sdas.cz

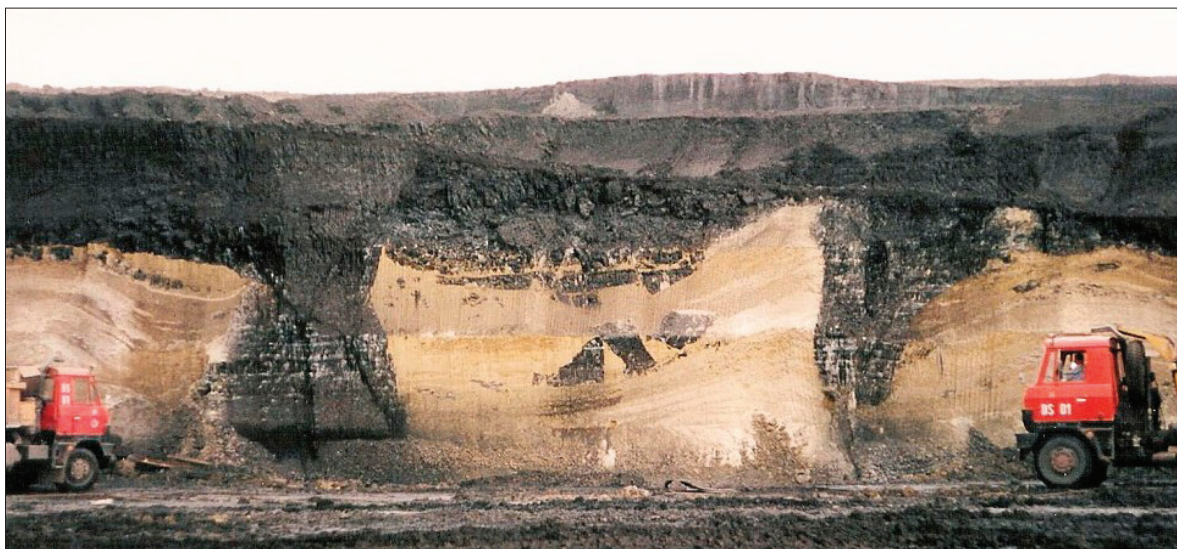
Obr. 4: Komory založené plavenou písčitou základkou na dole Masaryk (dnes lom Bílina).  
Foto: K. Mach.

účinnějším je řízené zaplavování dutin pískem nebo popílkem (obrázek č. 4).

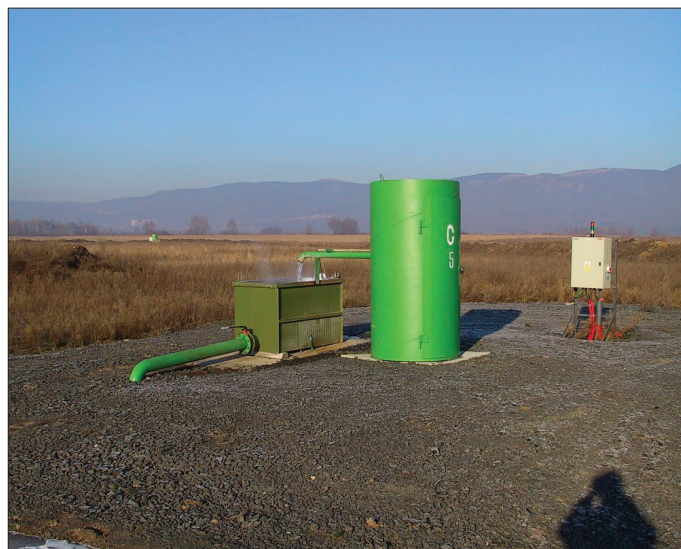
Obr. 8: Typický čerpací odvodňovací vrt v předpolí lomu Bílina. Foto: K. Mach.

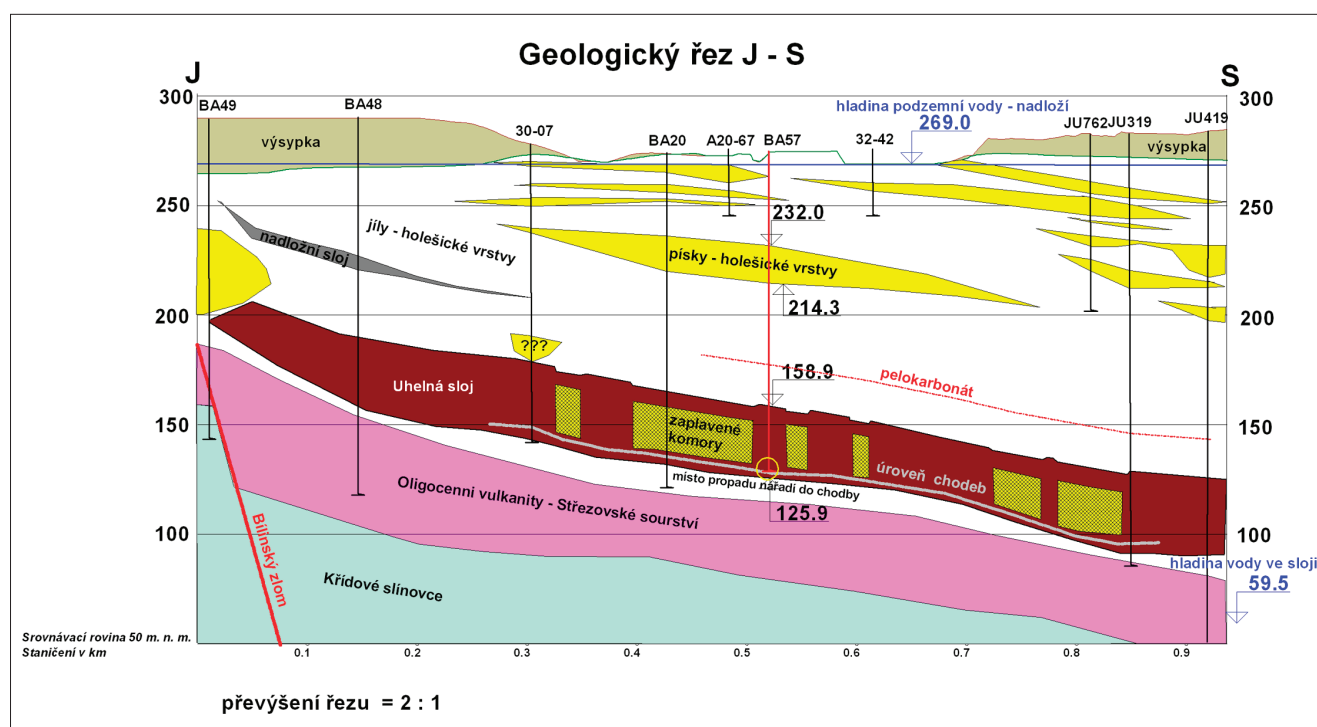
Obr. 10: Geologický řez oblastí dolu Venuše po linii J-S. Všechny výškové údaje v m.n.m. a v systému BPV.

průvalů došlo k propojení prázdných odvodněných podzemních prostor s tělesy písku s bází nejméně 50 m nad těmito prostory. Samotné nadložní kolektory byly zpravidla zcela nebo zčásti neodvodněné. Vrtly tyto kolektory zasáhly obyčejně v depresích nebo v blízkosti depresi báze. V případě vrtu BA57 se například hladina podzemní vody (obrázek č. 10) nacházela 45 m nad místem, kde kuřavka opouštěla při průvalu písčité těleso. Na stropu uhelné sloje, kde byla ukotvena ochranná ocelová pažnice, byl sloupec vody 110 m vysoký. Primárním motorem celého procesu byl zde tedy značný tlak vodního sloupce nad místem úniku kuřavky, proti kterému nestála žádná jiná síla. Prázdné nezvodnělé prostory představovaly navíc dostatečný

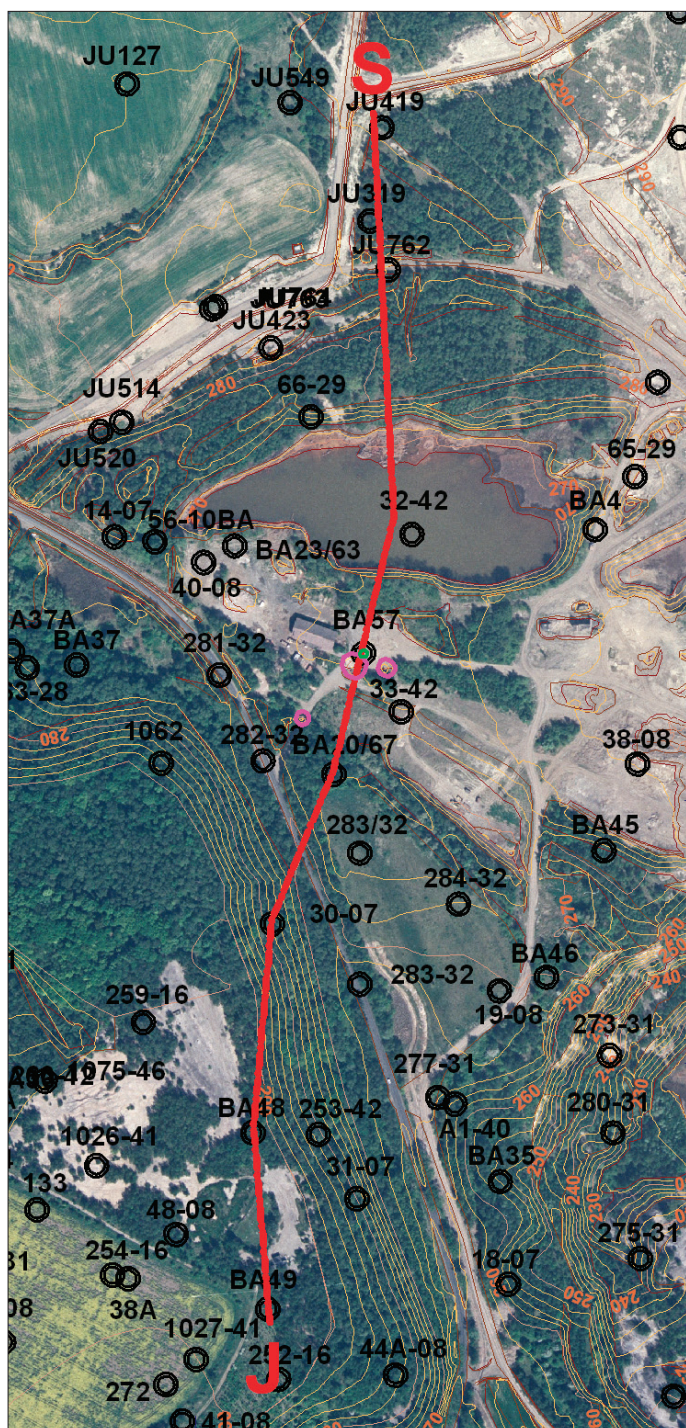
Obr. 11: Situační mapa propadlin, a geologických vrtů a geologického řezu J-S.

skončit tragédií. Když se totiž uvedený revírník ranní tmou a mlhou blížil po asfaltové příjezdové komunikaci k vrtu, málem přehlédl cca 3 x 3 m velký nepravidelný temný otvor v asfaltu přímo uprostřed komunikace ve vzdálenosti asi 50 m západně od vrtu (obrázek č. 12). Následně přivolaná odborná skupina pracovníků Dolů Bílina konstatovala vznik cca 6 m hluboké, uvnitř asi 4 m široké, propadliny kruhového průřezu, a po rozptýlení mlhy nalezla další, mnohem větší propadlinu o podobné hloubce, ale průměru téměř 20 m, přímo v sousedství vrtu (obrázek č. 13). Oblast byla následně zajištěna, aby byl vyloučen pohyb osob a mechanizace v okolí vrtu. Během následujícího týdne vznikla další rozměrná propadlina východně od vrtu (obrázek č. 14). Několik měsíců byla oblast monitorována, při čemž docházelo k pozvolnému sesouvání stěn propadlin a jejich následnému plošnému rozšiřování. K dalším výrazným změnám nebo vzniku dalších poklesů ale již nedošlo. Na dně propadlin se postupně stabilizovala hladina vody. Protože během letních měsíců roku 2008 docházelo k nebezpečnému chování obyvatelstva (rabování ocelových předmětů z propadlin a zavážení propadlin odpadem), bylo rozhodnuto o jejich likvidaci zavezením skryvkovým materiálem z Teplické výsypky.
