Ing. Zdeněk Čížek – Palivový kombinát Ústí, s. p., Ústí nad Labem; Ladislav Předota – Palivový kombinát Ústí, s. p., Ústí nad Labem; Wolfgang Doubek – Palivový kombinát Ústí, s. p., Ústí nad Labem; Ing. Evžen Pichler, CSc. – Výzkumný ústav pro hnědé uhlí a. s., Most

## Revitalizace území východní části SHP v letech 1998 – 2006, 2. Část

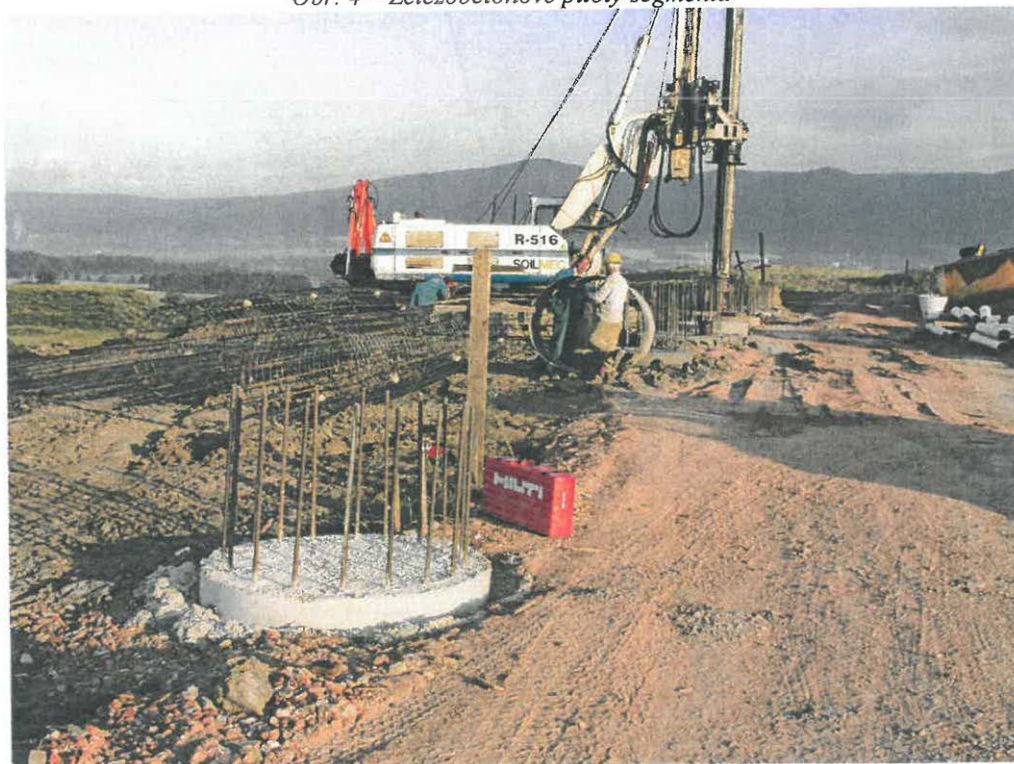
Obr. 4 – Železobetonové piloty segmentu

Do dokončeného vrtu byl osazen výztužný armokoš, tvořený podélnou výztuží z 18 ks  $\varnothing$  R 22 dl. 31 m, konstrukční kruhy (centrátor)  $\varnothing$  R 22 dl. 4,152 m, které byly umístěny vždy po 2,5 m v podélném směru armokoše. Ovinutí bylo provedeno z  $\varnothing$  E 8 se stoupáním závitu 150 mm. Pro dodržení jmenovitého krytí betonu byly použity spacery z  $\varnothing$  R 16 v délce 0,6 m v 10 úrovních po čtyřech kusech na armokoš. Vytažení výztuže armokoše 1,1 m nad hlavu pilot pro dokonalé navázání výztuže segmentu a pilot. Podélná výztuž pilot do zkosení nezasahuje, při sestavování armokoše je tato výztuž ohnuta či upálena do podélného směru trámce. Délku ohybu nechával projektant na sestavování zhotovitele, byla splněna podmínka o jmenovitém krytí výztuže. Celkově se jedná o 4 pruty na každé pilotě.

Stabilitní opatření je tvořeno jednotlivými segmenty, pilotami a lanovými kotvami, které tvoří projekčně označený prvek SEGMENT P 1500. Každý SEGMENT P 1500 je tvořen 12 ks vrtaných železobetonových pilot  $\varnothing$  1500 mm, délky 30 m s osovou vzdáleností 2500 mm. Hlavy pilot jsou spřaženy železobetonovým trámcem segmentu o rozměrech 2,5 x 1,5 x 30 m. SEGMENT P 1500 je kotven šesti lanovými kotvami délky 45 m.

Betonování pilot proběhlo sypákovou rourou a bylo provedeno 0,25 m nad úroveň základové spáry. Betonáž pilot probíhala kontinuálně s maximálním přerušením betonáže do 50 minut. Beton pilot je třídy C 16/20.

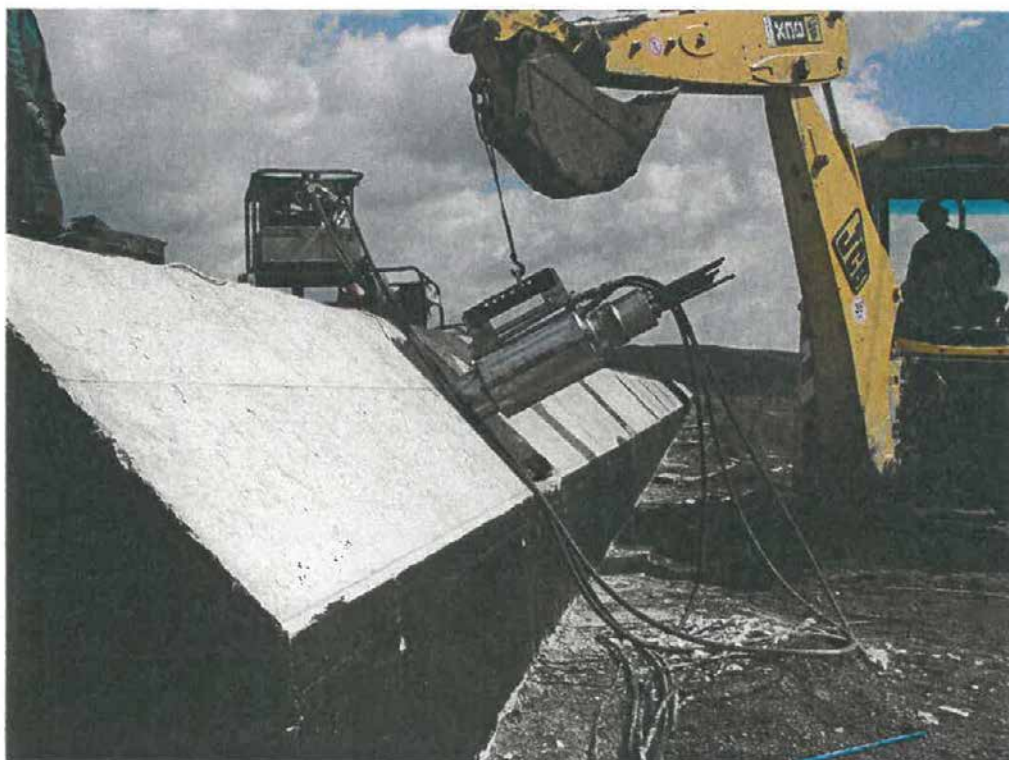
Po sestavení armokoše bylo zřízeno bednění trámce s osazením otvorů pro kotvy a osazením chrániček kotev pro následný postup vrtání. Spodní okraj otvoru pro kotvy byl upraven tak, aby zajišťoval odtok srážkové vody z tohoto otvoru. Chráničky – průchodky byly použity typu 219/4,5 mm. Beton trámce byl třídy C 30/37. Horní hrana segmentu byla provedena v minimálním příčném sklonu 0,02 % tak, aby se na povrchu segmentu netvořily souvislé vodní plochy. Po odstranění bednění trámce byl proveden hydroizolační nátěr trámce po obvodových stranách segmentu.

Obr. 5 – Zakotvení segmentu betonového trámce

Celkem bylo provedeno 14 ks železobetonových segmentů délky 30 m, šířky 2,5 m a výšky 1,5 m.
