## **Distribuce stopových prvků na rekultivovaných lokalitách dolů Bílina**

### Distribution of trace elements in restored localities of Bílina Mines

#### Distribuce stopových prvků na rekultivovaných lokalitách dolů Bílina

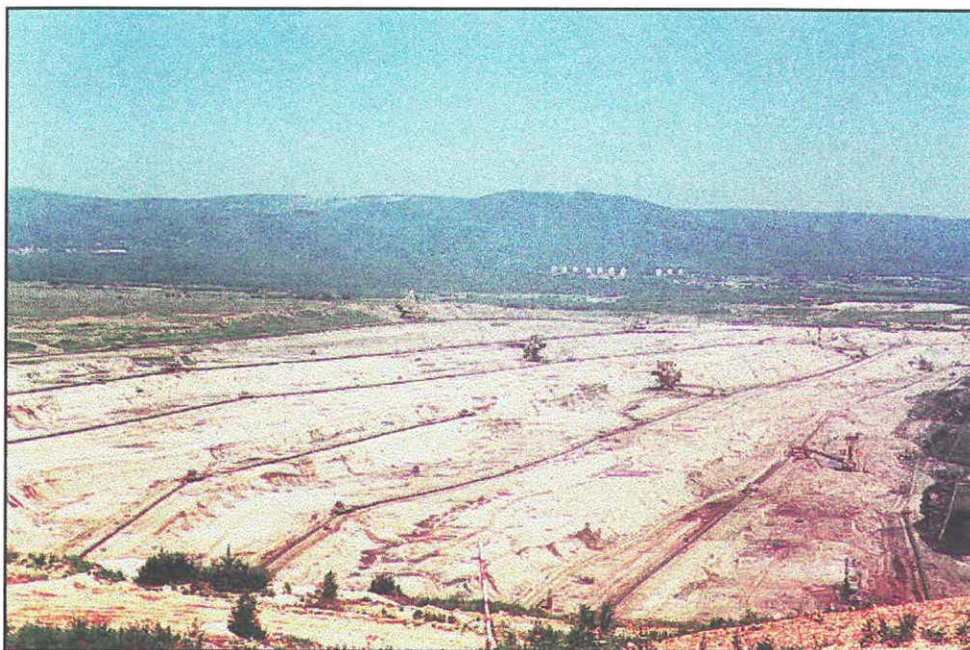
*Obr. 1 Skrývkové řezy dolu Břlina  
hlavní zdroj hornin na rekultivovaných lokalitách*

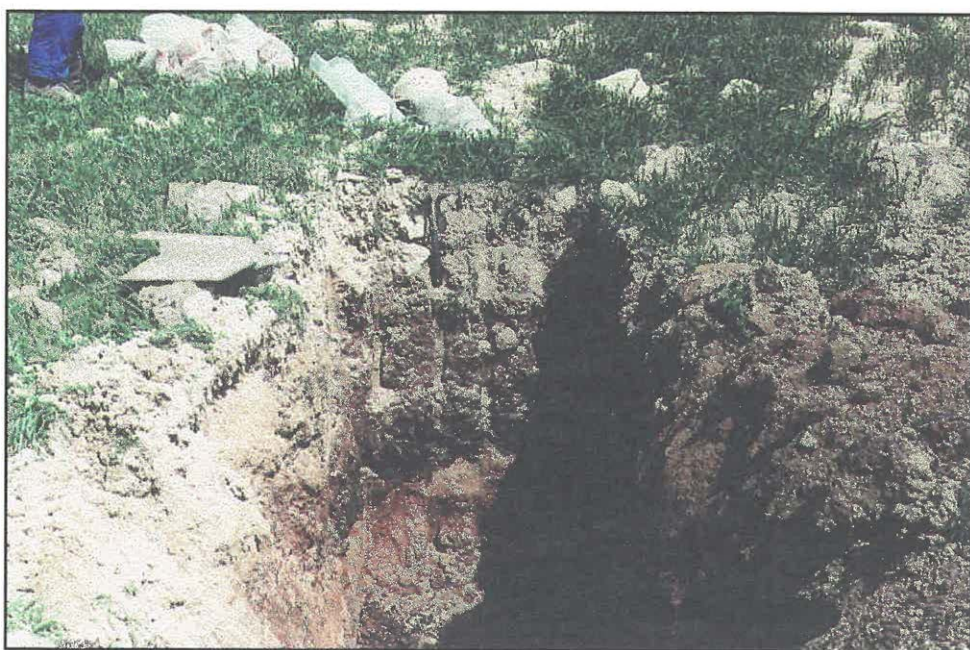
*Obr. 2 Profil sondy na povrchu výsypky Radovesice*

Vzorky byly odebírány ze začištěných profilů sond vyhloubených bagrem. Jejich hloubka nepřesahovala 3 m. Hmotnost odebraných vzorků se pohybovala kolem 5 kg.
