## Rekultivace výsypky Radovesice

RNDr. Michal Řehoř, Ph.D.<sup>1</sup>, Vratislav Ondráček<sup>2</sup>

### Reclamation of the Radovesice dump

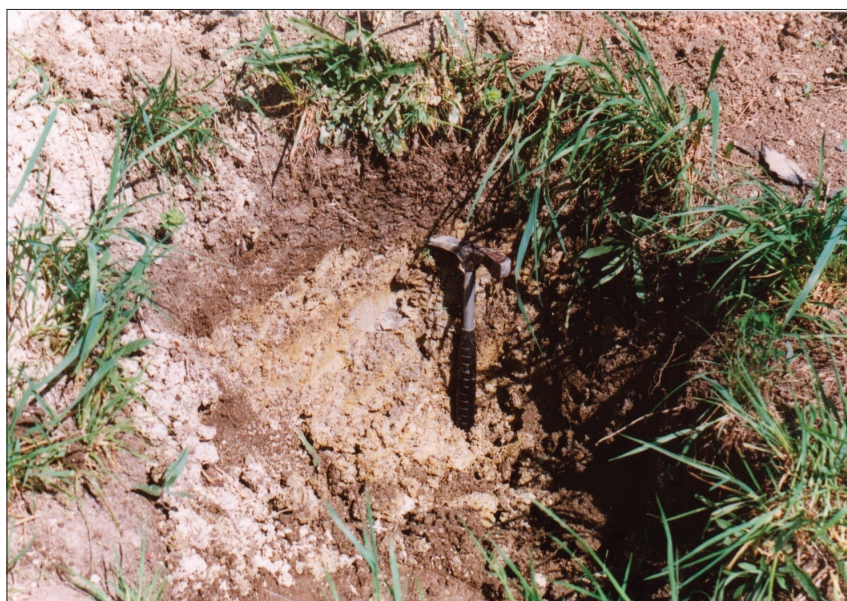
Obr. 1: Antropogenní půdní profil s aplikací slínů na pokusné ploše

Meliorace povrchu výsypky Radovesice byla v oblasti pokusné plochy zahájena návozem 0,3 m slínovců na určenou plochu a zaoráním pluhem do hloubky 0,5-0,7 m. Orbou se na povrch opět dostaly původní výsypkové zeminy, ty byly opět překryty 0,3 m slínovců a zaorány do hloubky 0,7-1,0 m. Tímto způsobem se dařilo vytvořit finální směsný prokořeněný horizont o reálné hloubce 0,6-1,0 m [6]. První úpravy části plochy výsypky byly dokončeny na jaře 1991.

Výzkum plochy probíhá dlouhodobě, výsledky chemicko-pedologických analýz udává tabulka č. 2. Antropogenní půdní profil byl rozčleněn na 3 vrstvy, z nichž jsou pravidelně odebírány vzorky. Svrchní horizont je tvořen převážně navezenou ornici. Pod ní se nachází prokořeněný horizont tvořený převážně směsí rozpadavých či plastických slínů a slínovců, jílu a hlín. Původní materiál výsypky byl podle geologických popisů tvořen jíly, písky a písčitými jíly. Mineralogická analýza svědčí o přítomnosti křemene, kaolinitu a illitu, vyskytují se stopy sideritu [5]. Antropogenní půdní profil ukazuje obrázek č. 1.

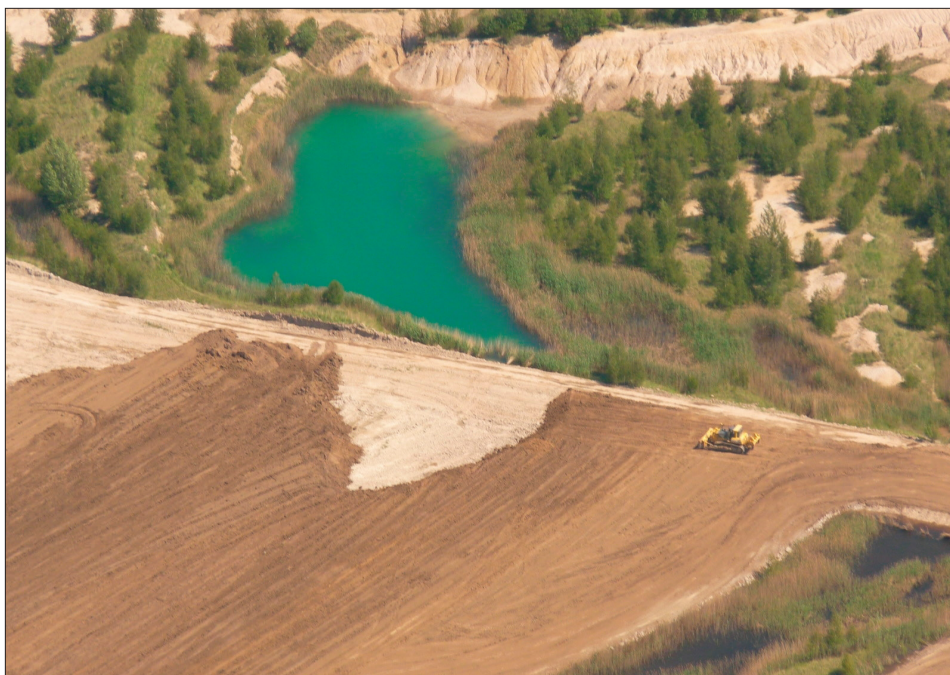
Obr. 2: Hranice plochy ponechané přirozené sukcesi a okolní technické rekultivace

Sukcesní plocha Radovesice II o rozloze 32 ha byla vybrána v jižní části výsypky. Převládajícím zeminovým typem je zde heterogenní výsypková směs hnědého jílu, šedého jílovce a šedého písčitého jílovce se zvýšeným obsahem hnědého jílu. Objevují se i hnědošedé kaoliniticko-illitické jíly. Ve východní části plochy jsou významněji zastoupeny písčité zeminy, které tvoří přirozenou hranici plochy. Vyskytuje se zde řada přirozených vodních ploch a mokřadů menšího rozsahu. Plocha je ponechána přirozené sukcesi 12 let.

Sukcesní plocha Radovesice III o rozloze 20 ha byla vybrána v severní části výsypky. Zeminové složení svrchního horizontu je obdobné jako v případě plochy II. Jižní hranici plochy tvoří oblast „písečných dun“. V území jsou také dvě velké přirozené vodní nádrže a několik malých vodních ploch a mokřadů. Některé malé vodní plochy přecházejí v průběhu roku do formy mokřadů. Plocha je ponechána přirozené sukcesi 20 let.
