## Príspevek k diskusi o zakládání ploch ponechaných přirozené sukcesi v podmínkách mostecké pánve

### Abstrakt

Cílem článku je přispět k současné diskusi o vhodnosti zakládání ploch ponechaných přirozené sukcesi na různých stanovištích. Autoři vycházejí ze srovnání dlouhodobého výzkumu různou metodikou rekultivovaných ploch a sukcesních ploch na jednotlivých lokalitách mostecké pánve. Hlavní pozornost je věnována dlouhodobě sledovaným lokalitám Radovesice a Střimice. Na základě hodnocení zejména pedologického vývoje ploch, zastoupení škodlivin a vývoje vegetačního pokryvu ploch autoři příspěvkem navrhuji v podmínkách mostecké pánve zakládat plochy ponechané přirozené sukcesi individuálně na základě podrobného průzkumu jednotlivých lokalit bez stanovení jejich povinného procentuálního zastoupení.

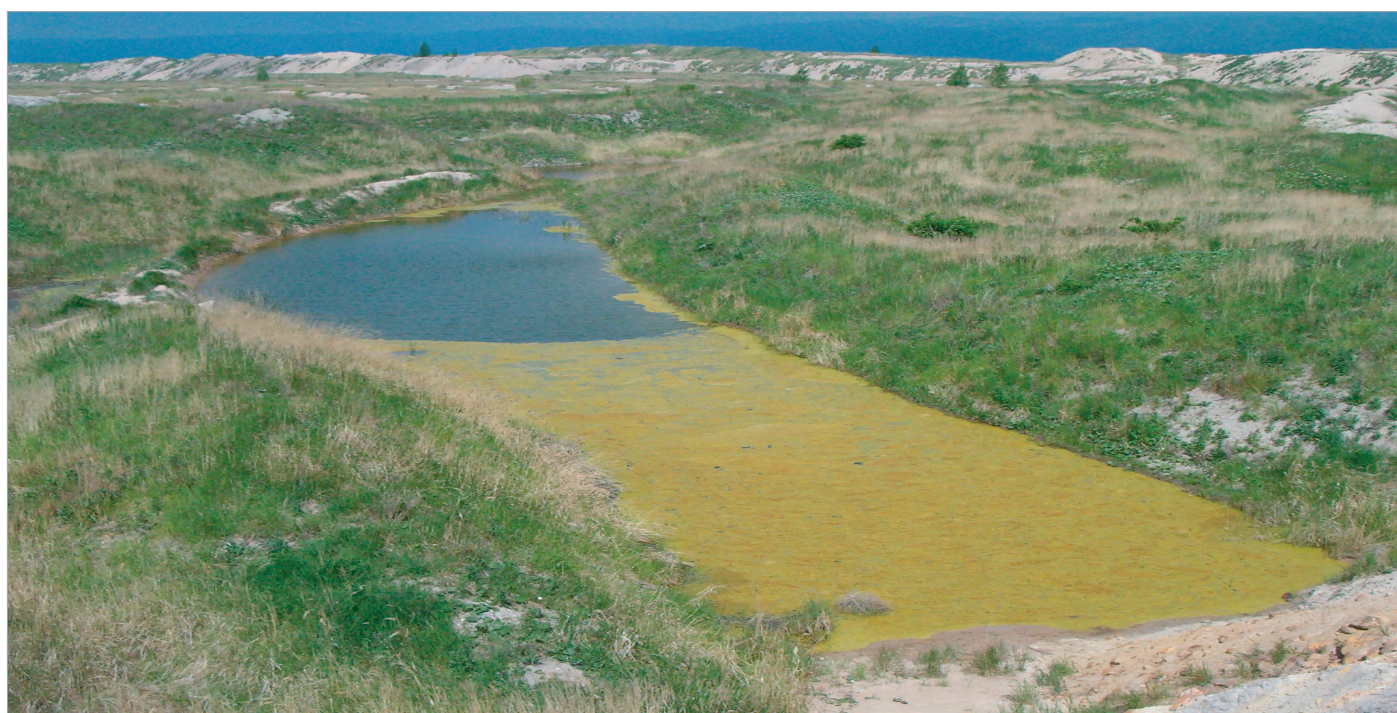
Obr. 1: Situace plochy Radovesice XVIIIB v roce 2005.

Sukcesní plocha Radovesice XVIIIB o rozloze 32 ha byla vybrána v jižní části výsypky. Převládajícím zeminovým typem je zde heterogenní výsypková směs hnědého jílu, šedého jílovce a šedého písčitého jílovce se zvýšeným obsahem hnědého jílu. Objevují se i hnědošedé kaoliniticko-illitické jíly. Ve východní části plochy jsou významněji zastoupeny písčité zeminy, které tvoří přirozenou hranici plochy. Vyskytuje se zde řada přirozených vodních ploch a mokřadů menšího rozsahu. Stáří plochy činí cca 15 let.

Získané chemicko-pedologické výsledky analýz směšného vzorku ze šesti stanovišť ukazuje následující tabulka 1. Situace pokusné plochy Radovesice XVIIIB v době založení a v současnosti je vidět na obrázcích č. 1 a 2.

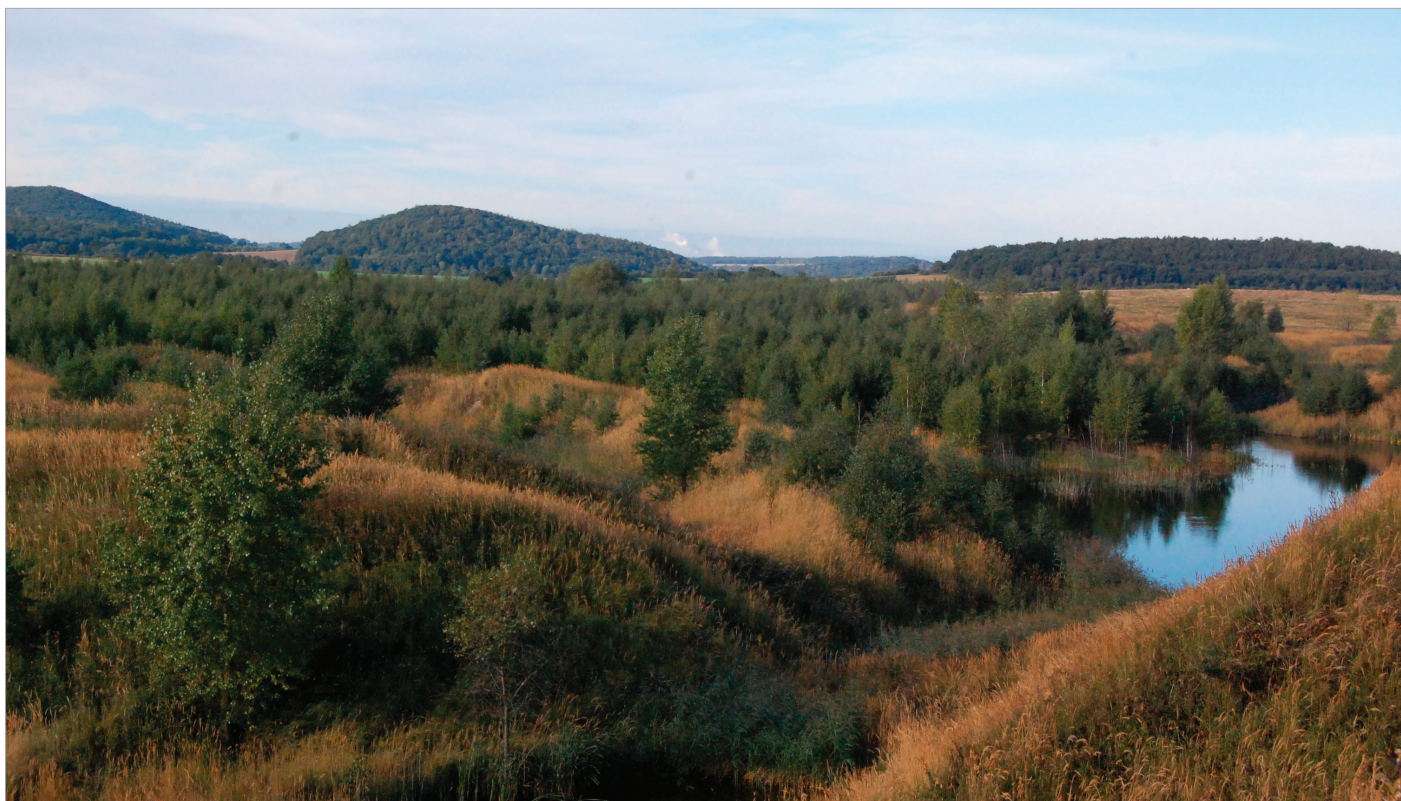
Obr. 2: Situace plochy Radovesice XVIIIB v roce 2016.

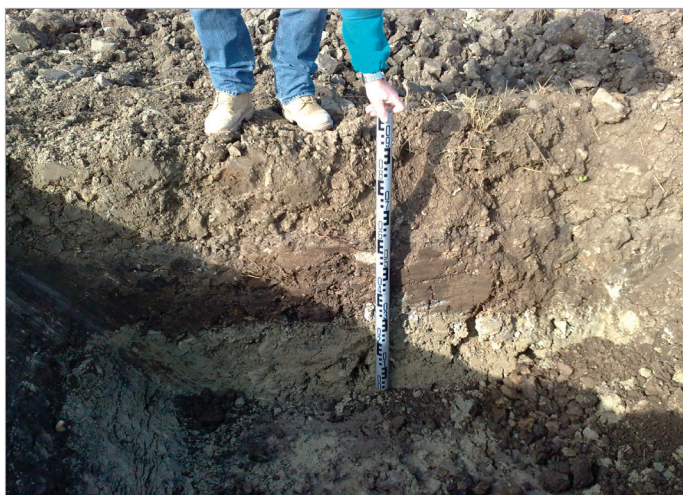
Obr. 3: Profil sondy na ploše Radovesice III (hodnocení výsledků aplikace slínu).

Meliorace povrchu výsypky Radovesice byla v oblasti pokusné plochy zahájena návozem 0,3 m slínovců na určenou plochu a zaoráním pluhem do hloubky 0,5-0,7 m. Orbou se na povrch opět dostaly původní výsypkové zeminy, ty byly opět překryty 0,3 m slínovců a zaorány do hloubky 0,7-1,0 metrů. Tímto způsobem se dařilo vytvořit finální směsný prokořeněný horizont o reálné hloubce 0,6-1,0 m [1]. První úpravy části plochy výsypky byly dokončeny na jaře 1991.

Výzkum plochy zde probíhá dlouhodobě, antropogenní půdní profil byl rozčleněn na 3 vrstvy, z nichž jsou pravidelně odebírány vzorky. Svrchní horizont je tvořen převážně navezenou ornici. Pod ní se nachází prokořeněný horizont tvořený převážně směsí rozpadavých či plastických slínů a slínovců, jílu a hlín. Původní materiál výsypky byl podle geologických popisů tvořen pískem a písčitymi jíly. Mineralogická analýza svědčí o přítomnosti křemene, kaolinitu a ilitu, vyskytují se stopy si-deritu [5].

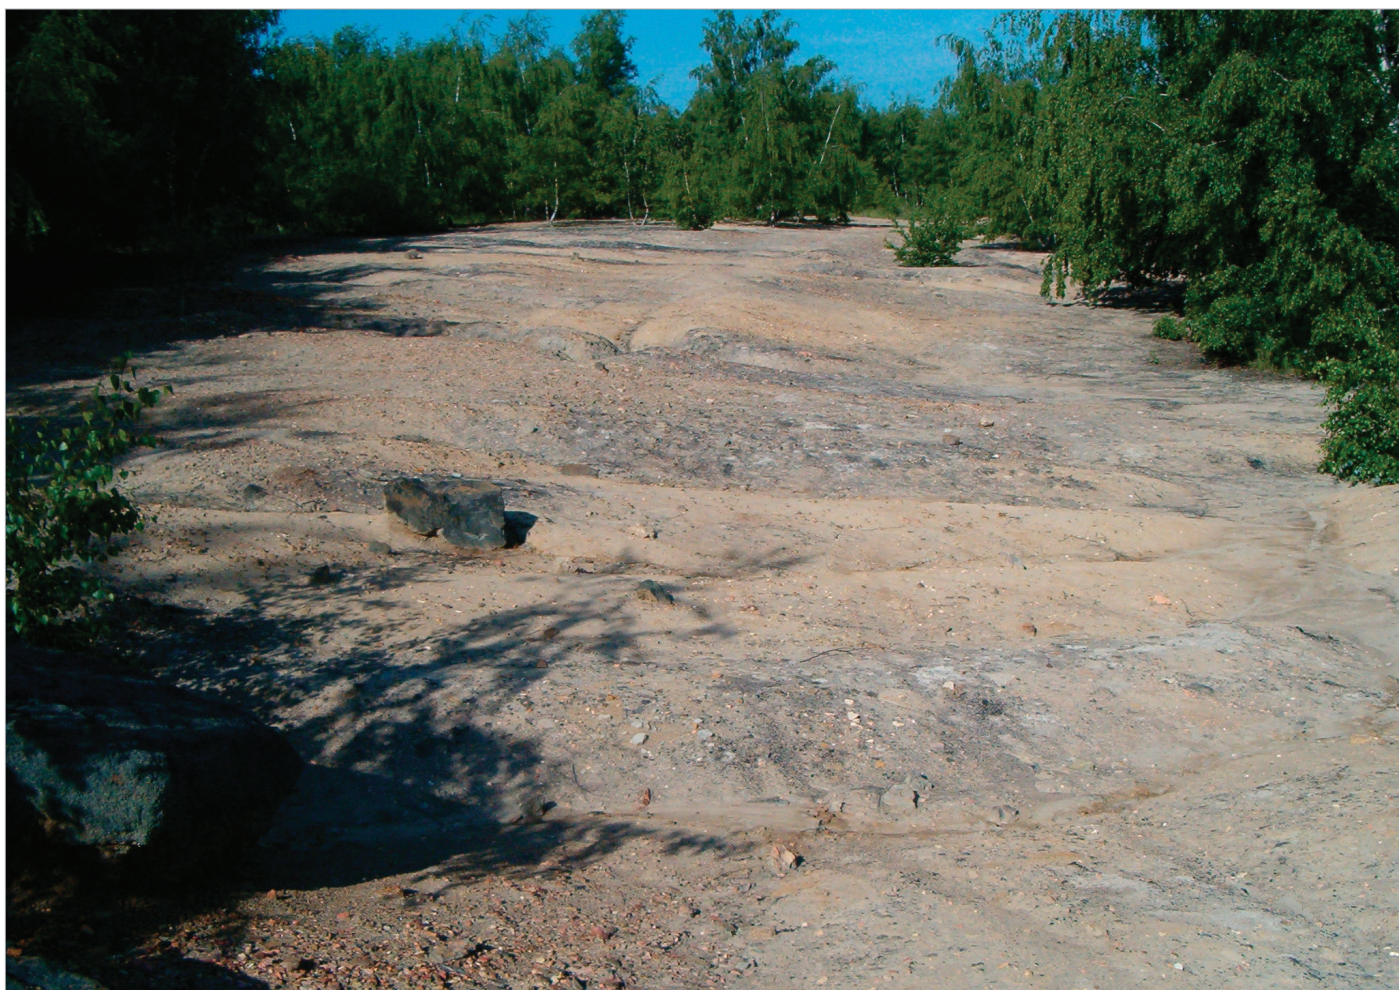
Obr. 4: Situace části sukcesní plochy Střimice I.

uhelné hmoty a sideritu. Jde o extrémně kyselé, fytotoxické zeminy. Na ploše lze pozorovat unikátní vývoj erozních rýh o hloubce až několik metrů. Tento jev je zde vyvinut pravděpodobně nejvýrazněji v celé oblasti mostecké pánve.

Na pokusné ploše bylo vyhodnocováno pedologické složení svrchního horizontu, rostlinné i živočišné druhové složení. Chemicko-pedologické vlastnosti a složení dvou vzorků vybraných zeminových typů ukazuje tabulka 3. Situaci plochy ukazuje obrázek č. 4.

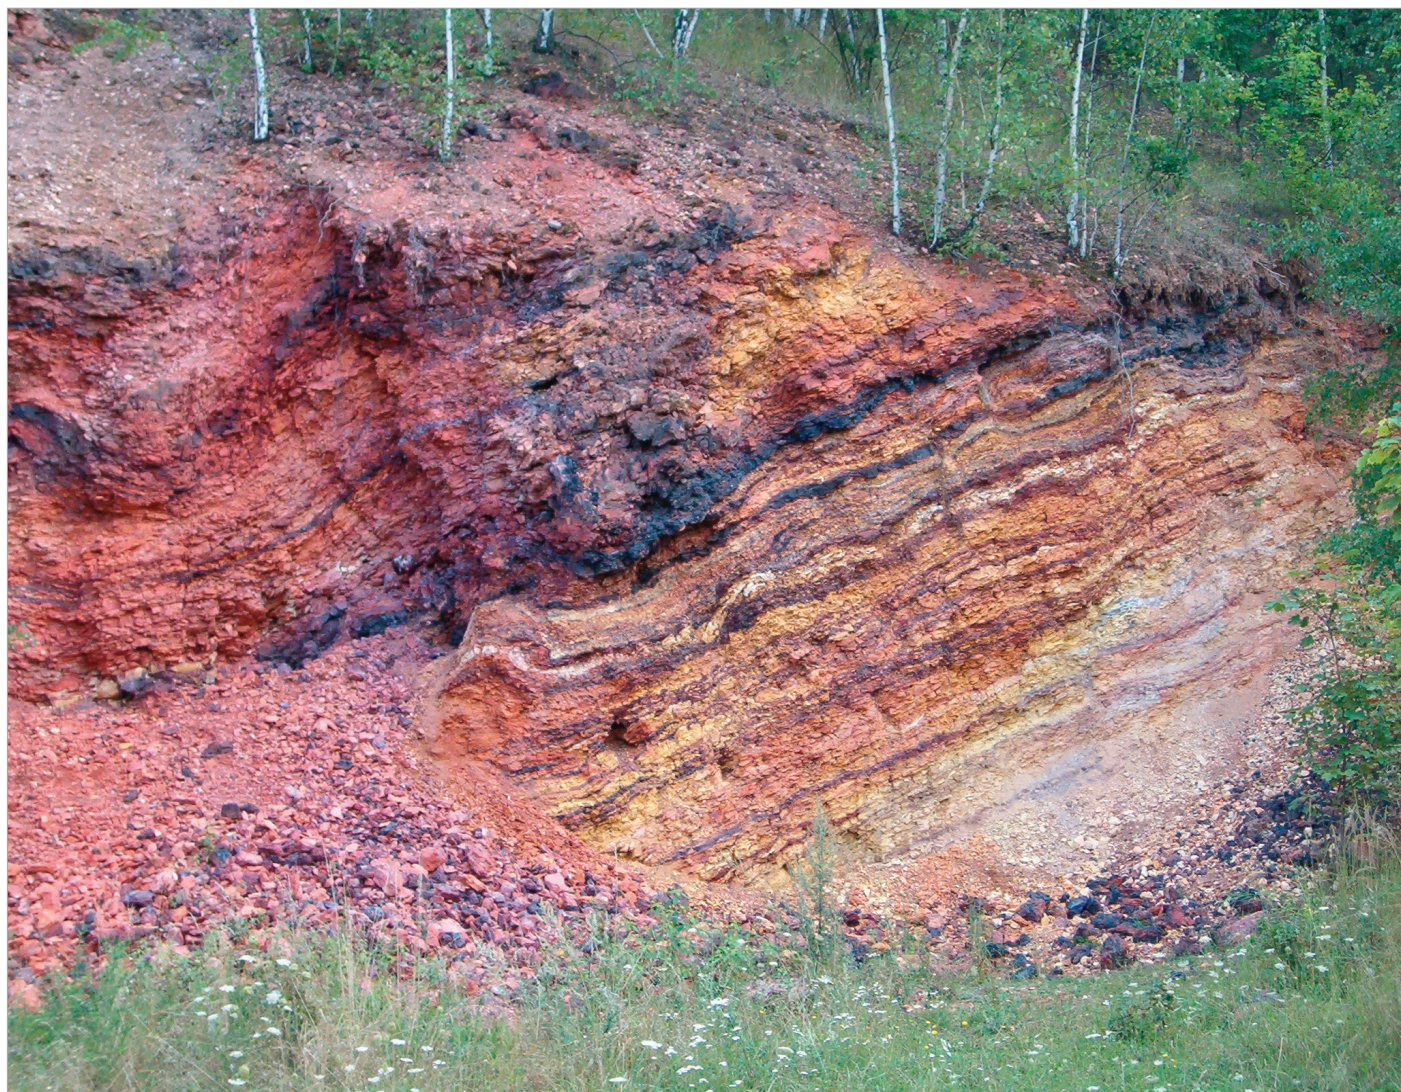
Obr. 5: Zachovaný geologický profil v lesnicky rekultivované těžebně vypáleného jílu Dobručky.
